INFORME TÉCNICO DE INSPECCIÓN AL SITIO DE DESARROLLO DEL PROYECTO

Proyecto:	CONSTRUCCIÓN DE GALERA ARROYO		
Categoría:	I		
Promotor:	GANADERA ARROYO, S.A.		
Ubicación:	CORREGIMIENTO DE OCÚ FCABECERA, DISTRITO DE OCÚ, PROVINCIA DE HERRERA.		
Expediente No.:	DRHE-I-F-27-2021		
Fecha de la inspección:	12 de Agosto de 2021		
Fecha del Informe:	17 de Agosto de 2021		
Participantes:	Nombre	Cargo	Institución
	Aritzel Fernández	Evaluadora de Impacto Ambiental	MiAmbiente - Herrera
	Yuria Benitez	Evaluadora de Impacto Ambiental	MiAmbiente - Herrera
	Isselyn Polo	Técnica de Protección Ambiental	Agencia de Ocú-Mi Ambiente
	Ing. Marnel Arroyo	Encargado del proyecto	Ganadera Arroyo, S.A.

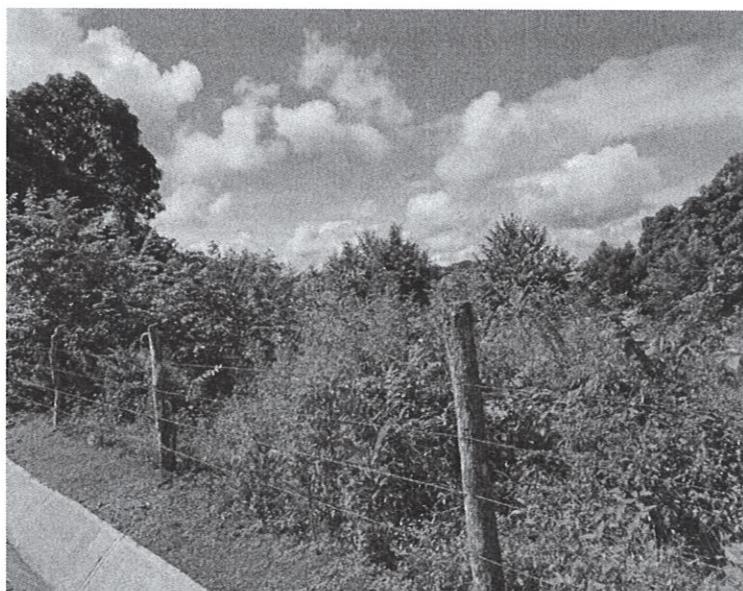
Fig. No. 1: Vista del área donde se llevará a cabo el proyecto

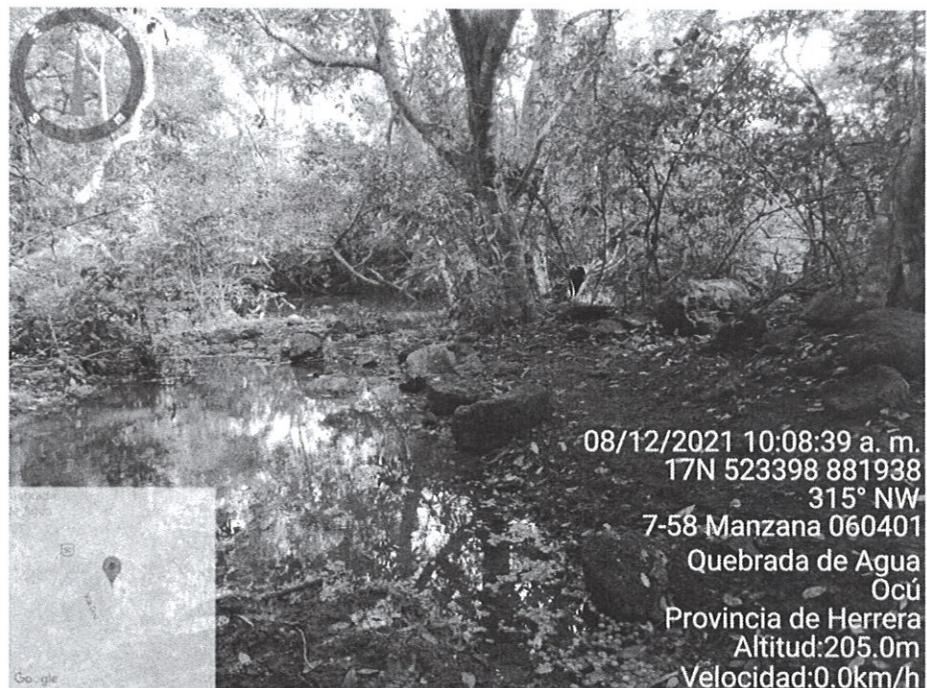
Fig. No. 2 Se observa que dentro de la finca existe una quebrada.

- En el Estudio de Impacto Ambiental presentado en el punto **6.5 Hidrología**, se indica que dentro del área del proyecto, no se ubican fuentes superficiales de agua y en el punto **6.5.1 Calidad de Aguas Superficiales** explican que no existen fuentes de aguas superficiales, sin embargo durante la inspección se pudo observar que dentro de los predios de la finca existe una quebrada por lo cual se debe: presentar coordenadas de la quebrada presente en el sitio y además realizar identificación de posibles impactos a la quebrada y presentar medidas de mitigación para evitar que la misma se vea afectada por las actividades del proyecto.

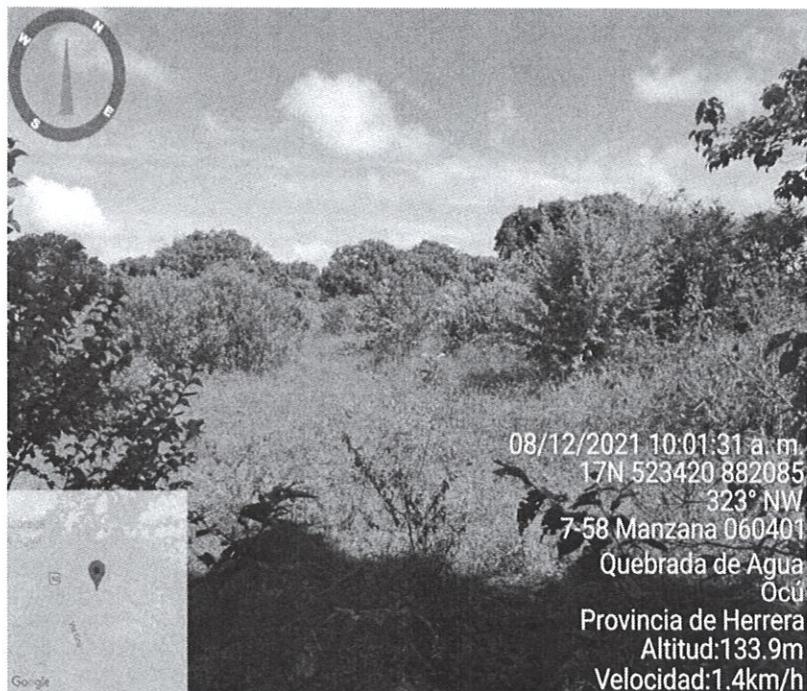
Fig. No. 3: En el sitio existe pasto, arbusto y árboles.

- Presentar Inventario Forestal de los árboles que se verán afectados por el proyecto **CONSTRUCCIÓN DE GALERA ARROYO**.

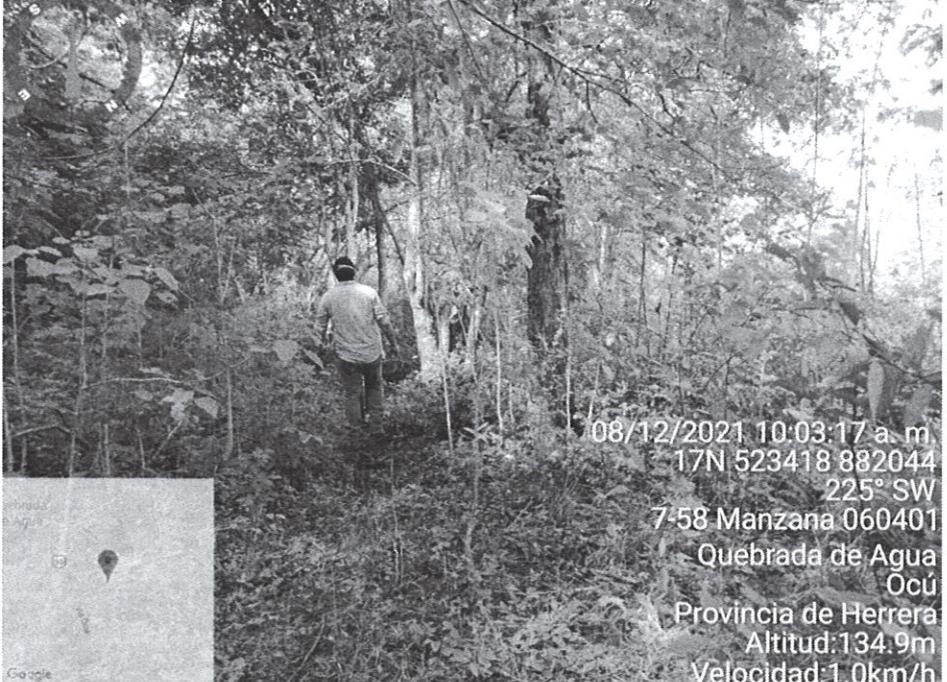
Fig. No. 4: En la finca se observa regeneración natural
