INFORME TÉCNICO DE INSPECCIÓN AL SITIO DE DESARROLLO DEL PROYECTO

Proyecto:	LOTIFICACIÓN MAMÁ DIGNA		
Categoría:	I		
Promotor:	DOVIBAT. CORP.		
Representante Legal:	DIGNA ANGÉLICA BATISTA NAVARRO		
Ubicación:	Corregimiento de Monagrillo, Distrito de Chitré, provincia de Herrera.		
Expediente No.:	DRHE-I-F-28-2021		
Fecha de la inspección:	15 de septiembre de 2021		
Fecha del Informe:	15 de septiembre de 2021		
Participantes	Nombre	Cargo	Institución
	Francisco Cortés	Evaluador de Impacto Ambiental	MiAmbiente – Dirección Regional de Herrera
	David Villarreal	En representación de la promotora	DOVIBAT. CORP.

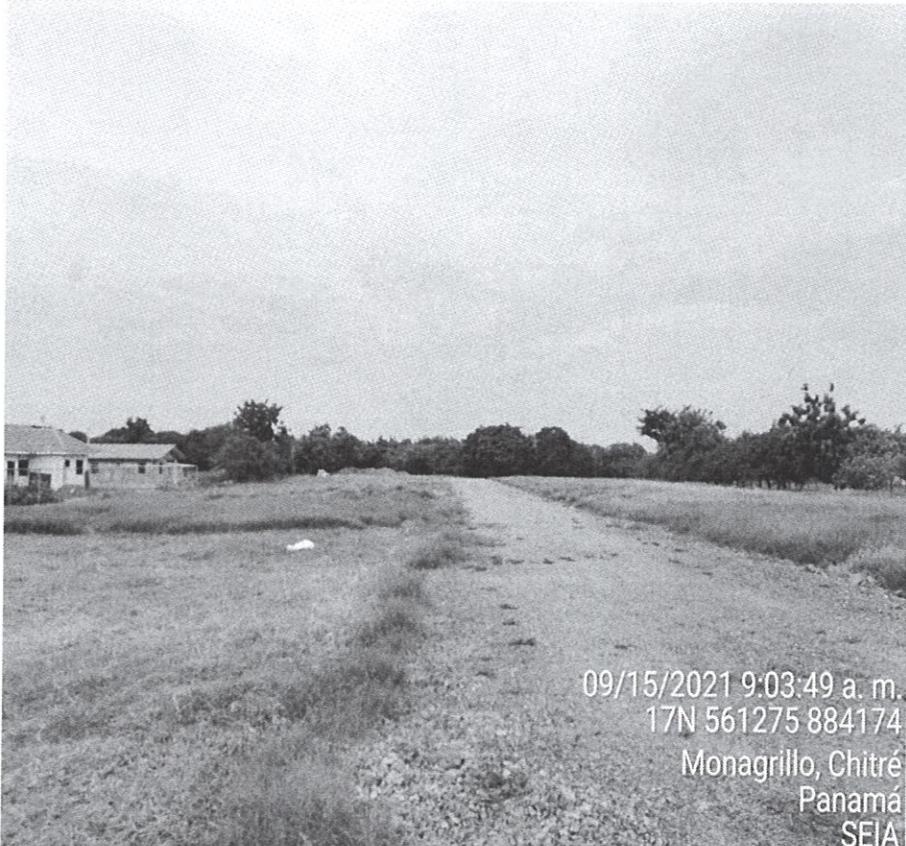
<p>09/15/2021 9:03:49 a.m. 17N 561275 884174 Monagrillo, Chitré Panamá SEIA</p> <p>Fig. N° 1 Se observa construcción de calle (corte y colocación de material selecto).</p>

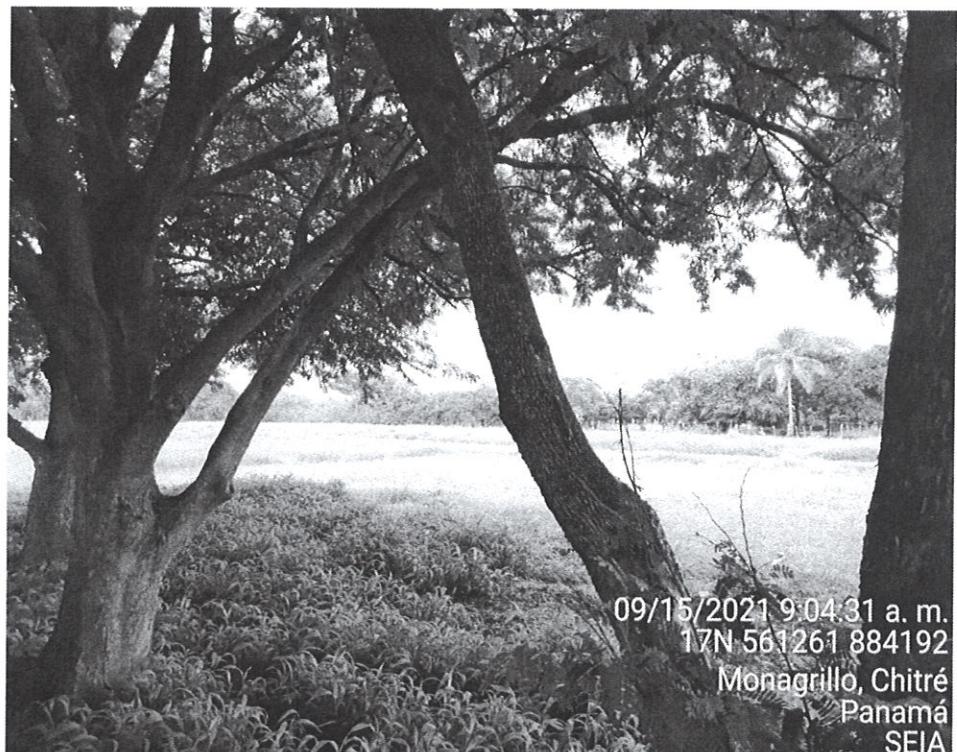
Fig. N° 2 Vegetación existente dentro del polígono (gramíneas y arboles) los cuales no serán talados según el representante del promotor.

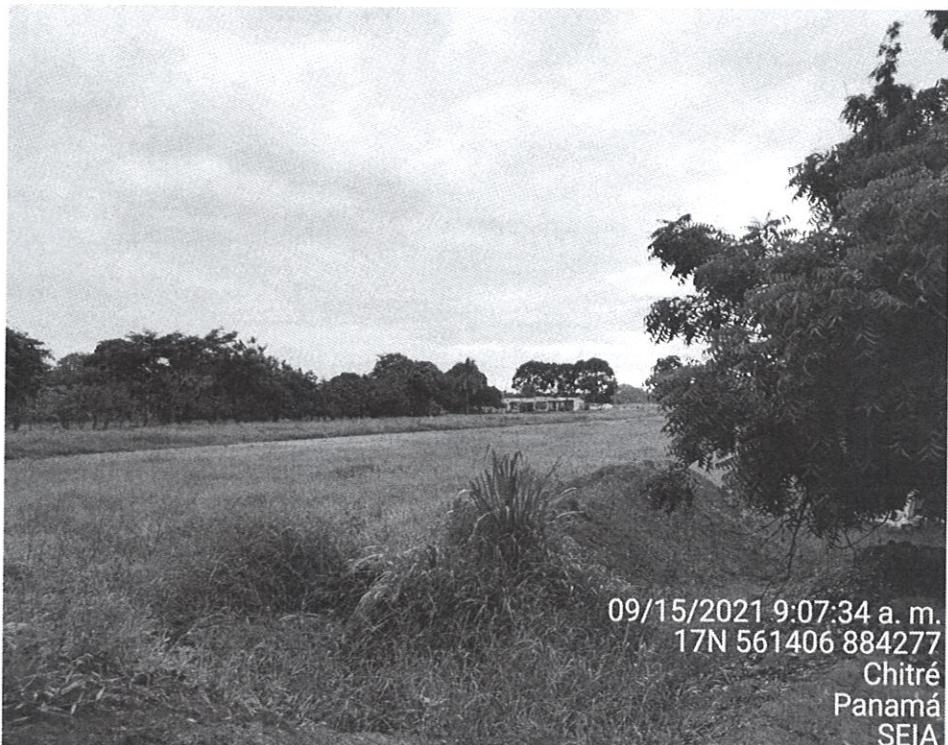
- Se observó que en el polígono se realizó un corte de calle y colocación de material selecto (tosca), el material excedente de la calle se colocara sobre sección de algunos lotes.

Fig. N° 3 Se observa material excedente del corte de la calle, según se nos indicó en la inspección, el mismo será colocado en las partes más bajas del terreno como relleno.
