MEMORANDO-SEIA-210-2021

ASUNTO: Remisión de informes - EsIA Categoría II.

INFORME TÉCNICO DE EVALUACIÓN (CAT-II)

Nombre del Proyecto: "CANTERA PETROSA"
Promotor PETRO AGREGADOS, S.A. (PETROSA)
Representante Legal: CARLOS ALLEN AROSEMENA

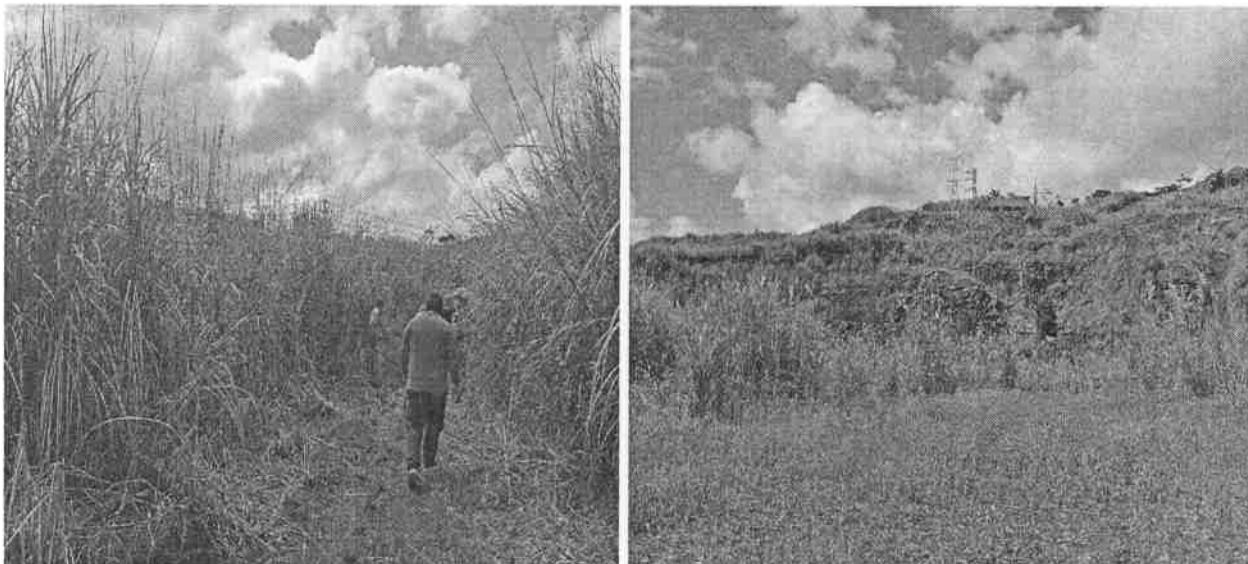
FOTO

- Al momento de la inspección se pudo ver que el área sujeta a evaluación está constituida por gramínea (Paja Canalera, faragua y pasto india) y ciertos remanentes de Bosque Secundario Muy Joven.

- De aprobarse el estudio de impacto ambiental, solicitar inspección para el pago de indemnización ecológica (Resolución AG-0235).
- Remitir informe al Departamento de Evaluación.

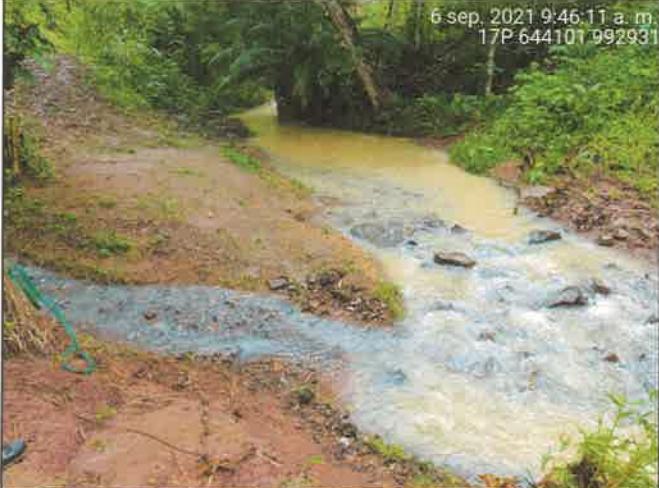
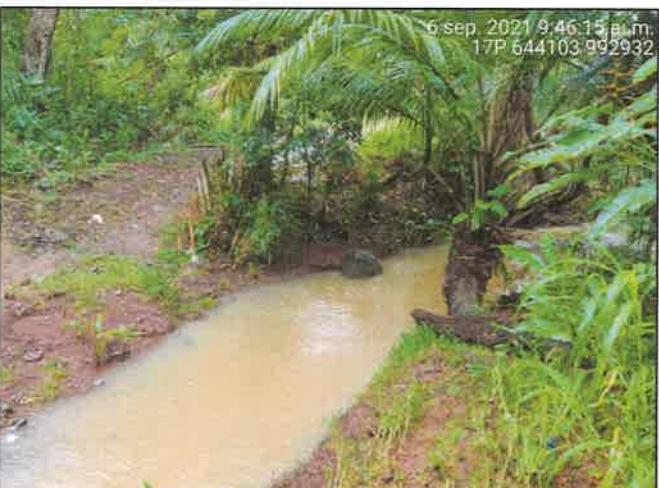
INFORMACIÓN DE LA INSPECCIÓN		
PROYECTO	CANTERA PETROSA	
Hallazgo N° <u>1</u>	Fecha:	06 de septiembre de 2021.
Descripción del Hallazgo:		Evidencia fotográfica:
<p>Luego de un recorrido por el área del proyecto y verificada las coordenadas UTM WGS-84 en el Sistema Nacional de Información Ambiental (SINIA), se constató que colindante al área del proyecto, existe un cuerpo de agua denominado: (Quebrada S/N), entre las coordenadas UTM WGS-84</p>

Imagen N°2.
<p>Imagen N°1 y 2. Quebrada S/N, ubicada colindante al proyecto en mención. Fuente: Inspección realizada el 06 de septiembre de 2021.</p>

- Que el área donde se pretende realizar el proyecto antes mencionado, se ubica dentro de la cuenca hidrográfica N°140 (Río Caimito).
- Que dentro del área del proyecto, se constató una fuente hídrica denominada: quebrada S/N.
- Establecer la respectiva área de protección de la quebrada S/N como se menciona en el Estudio de Impacto Ambiental presentado, para dar cumplimiento a lo establecido en la Ley 1 de 3 de febrero de 1994 y contribuir con el enriquecimiento de la vegetación existente en la zona contigua al cauce, con la finalidad de protección y conservación del cauce natural.

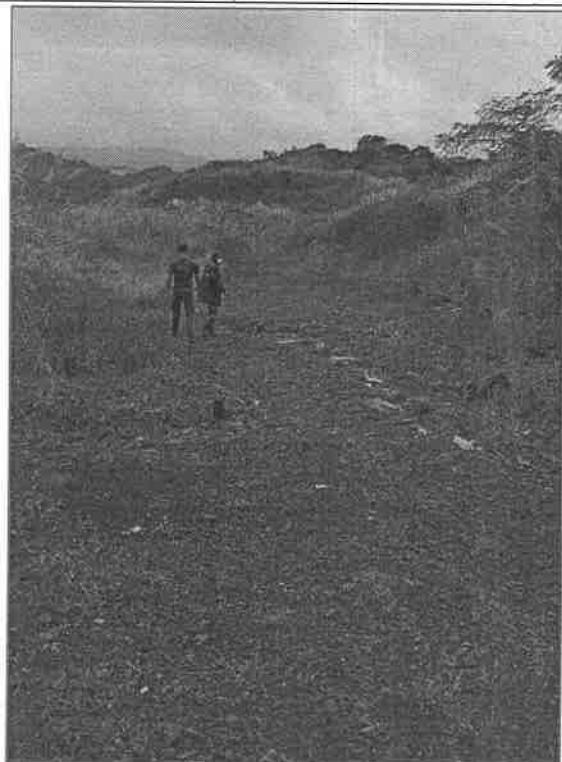
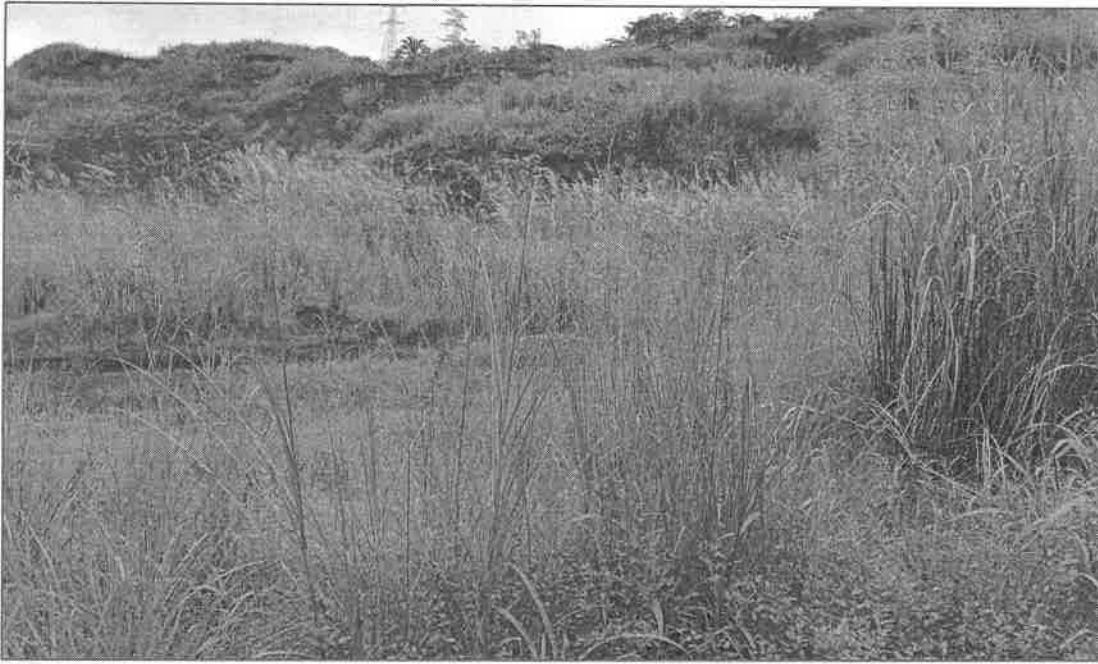
Vistas 1 y 2 composición vegetal del sitio

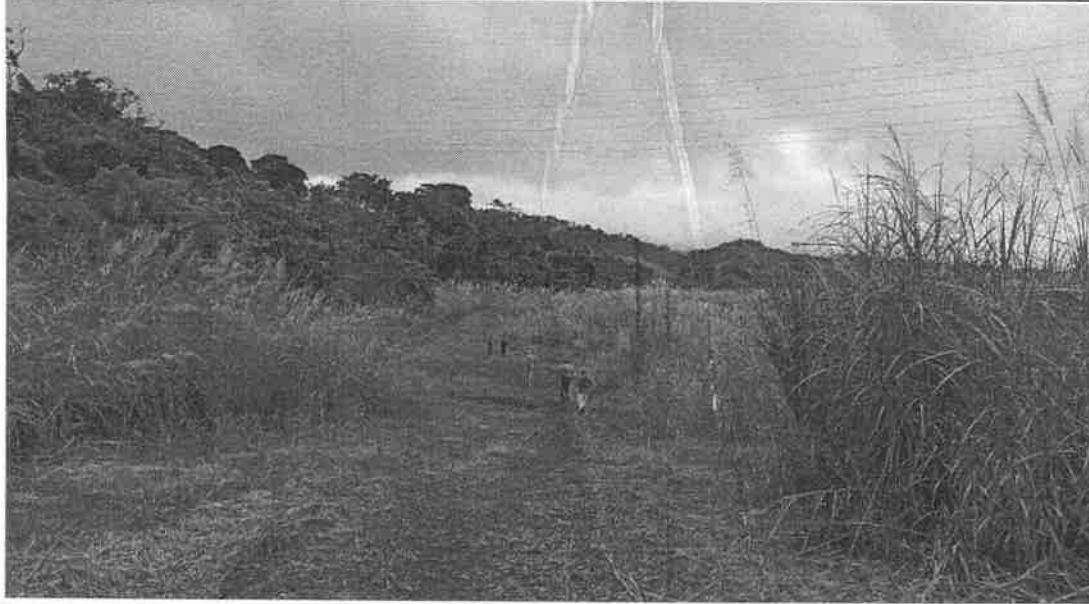
Vista 3: bosques galería de la quebrada S/N.

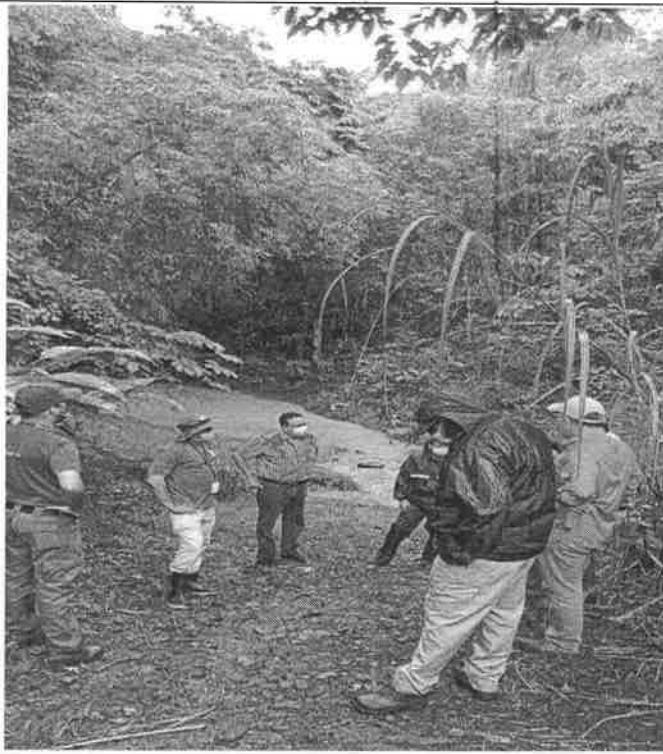
Vista de fuente hídrica s/n que atraviesa la finca

1. Existe una fuente de agua superficial, que en este es una quebrada S/N la cual atraviesa parte de la finca, la cual debe ser conservada de acuerdo a lo que establece la Ley Forestal.
2. El área del proyecto está formada por un polígono de 23 hectáreas + 1934 m². El cual fue utilizado en su momento por otra empresa en la misma actividad de extracción de minerales no metálicos la cual abandonó el sitio.
3. Existe formación de gramíneas sobre la mayor parte del terreno y bosque galería sobre la fuente hídrica presente.
4. Sobre esta finca atraviesa una de las líneas de transmisión eléctrica de alta tensión de ETESA.
5. En la inspección se observó y escuchó la presencia de avifauna, además en el inventario del EsIA, se indica la presencia de mamíferos y reptiles en los alrededores.

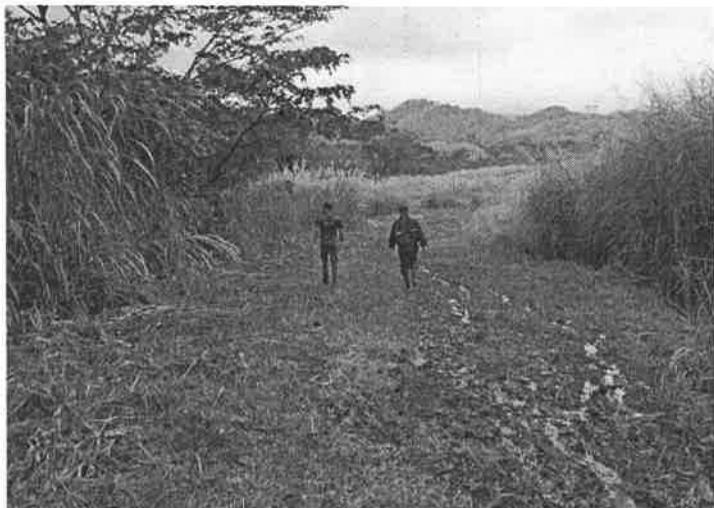
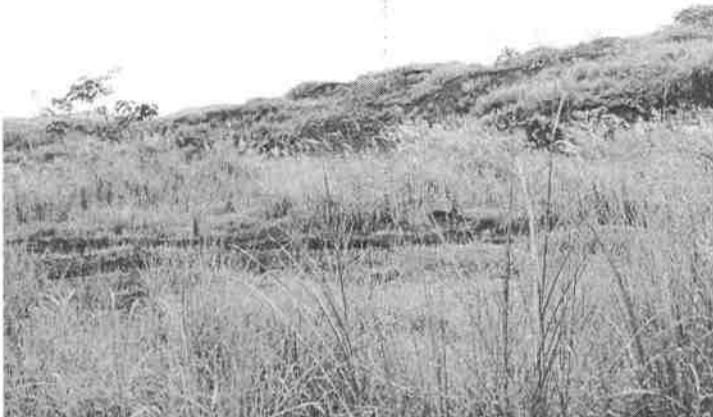
Imagen N° 1, 2: visuales generales de la vegetación actual que conforma el polígono del proyecto.

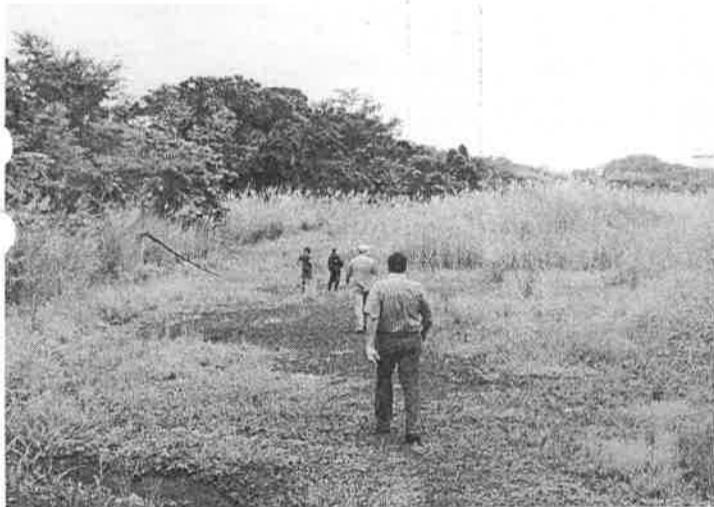
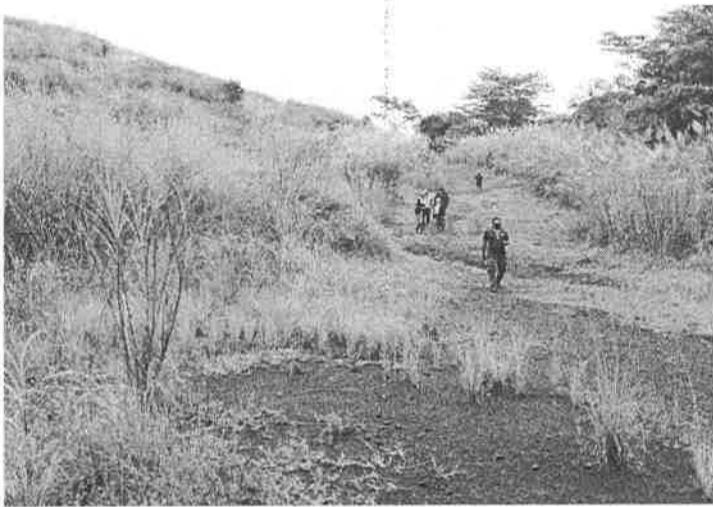
Imagen N° 3, 4: cont...visuales de la vegetación existente del área del proyecto.

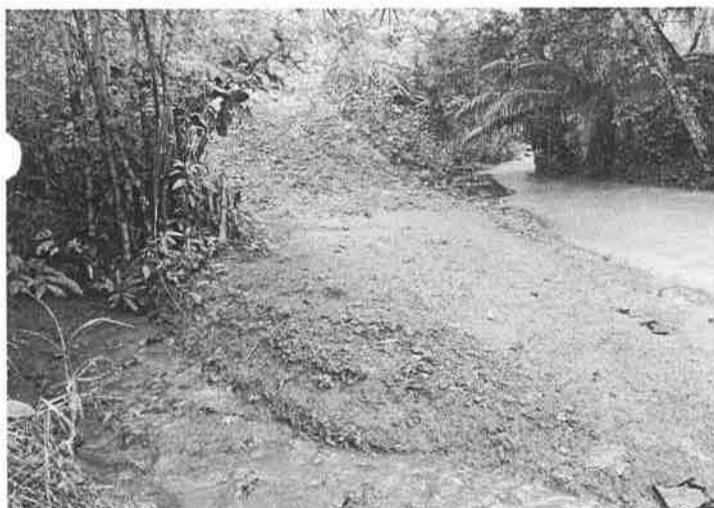
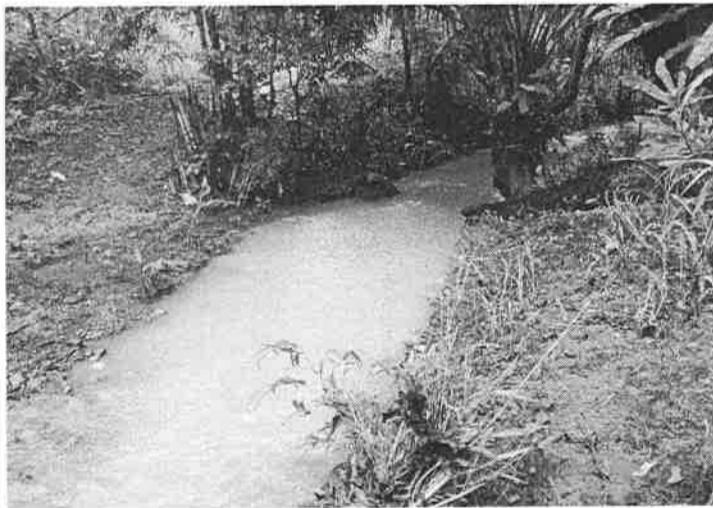
Imagen N° 5 y 6: Cuerpo de agua (Quebrada S/N), que limita con el polígono del proyecto en dirección Oeste.
