MEMORANDO-DRPO-SEIA-218-2021

ASUNTO: Remisión de Informes Técnicos- EsIA Categoría II

INFORME TÉCNICO No. DRPO-SSH-118-2021.

| NOMBRE DEL PROYECTO: | REHABILITACIÓN DE CARRETERAS DEL DISTRITO DE CAPIRA. RENGLÓN 1: REHABILITACIÓN DE LA CARRETERA CAIMITO CAÑAZAS. |

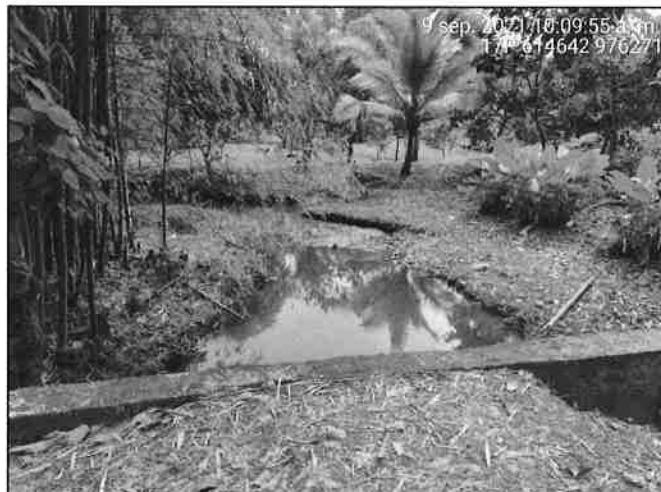
Imagen N°3. Quebrada Del Curro sobre el área del proyecto.
Fuente: Inspección realizada el 09 de septiembre de 2021.

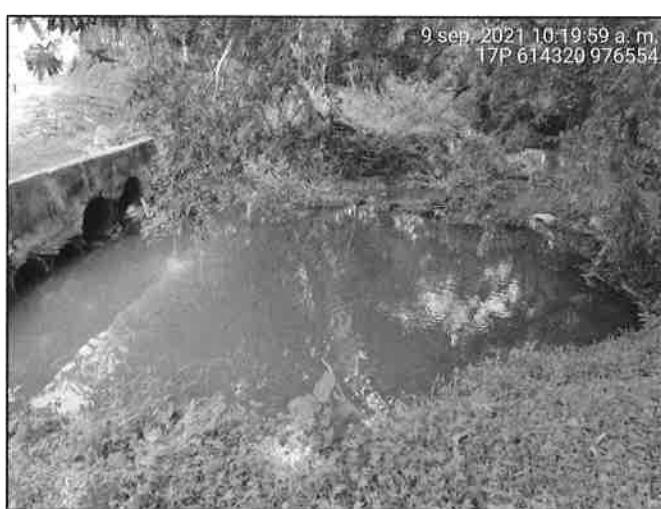
Imagen N°4. Quebrada Sin Nombre sobre el área del proyecto.
Fuente: Inspección realizada el 09 de septiembre de 2021.

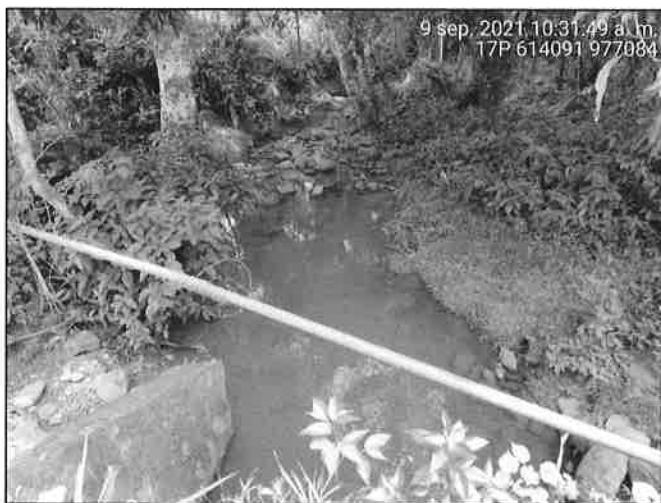
Imagen N°5. Quebrada Sin Nombre sobre el área del proyecto.
Fuente: Inspección realizada el 09 de septiembre de 2021.

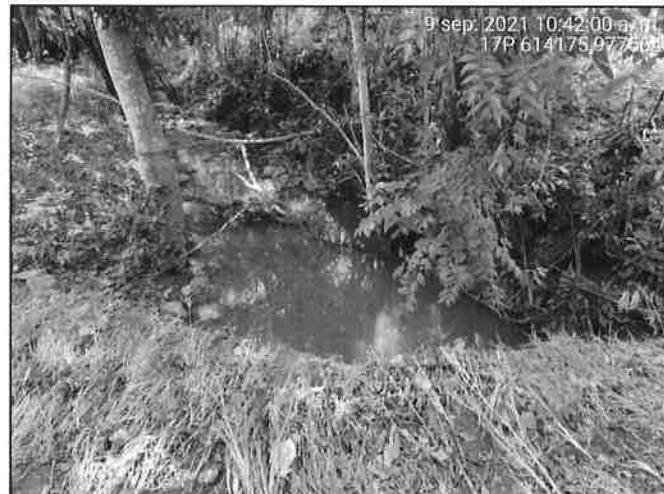
Imagen N°6. Quebrada Cañasas sobre el área del proyecto.
Fuente: Inspección realizada el 09 de septiembre de 2021.

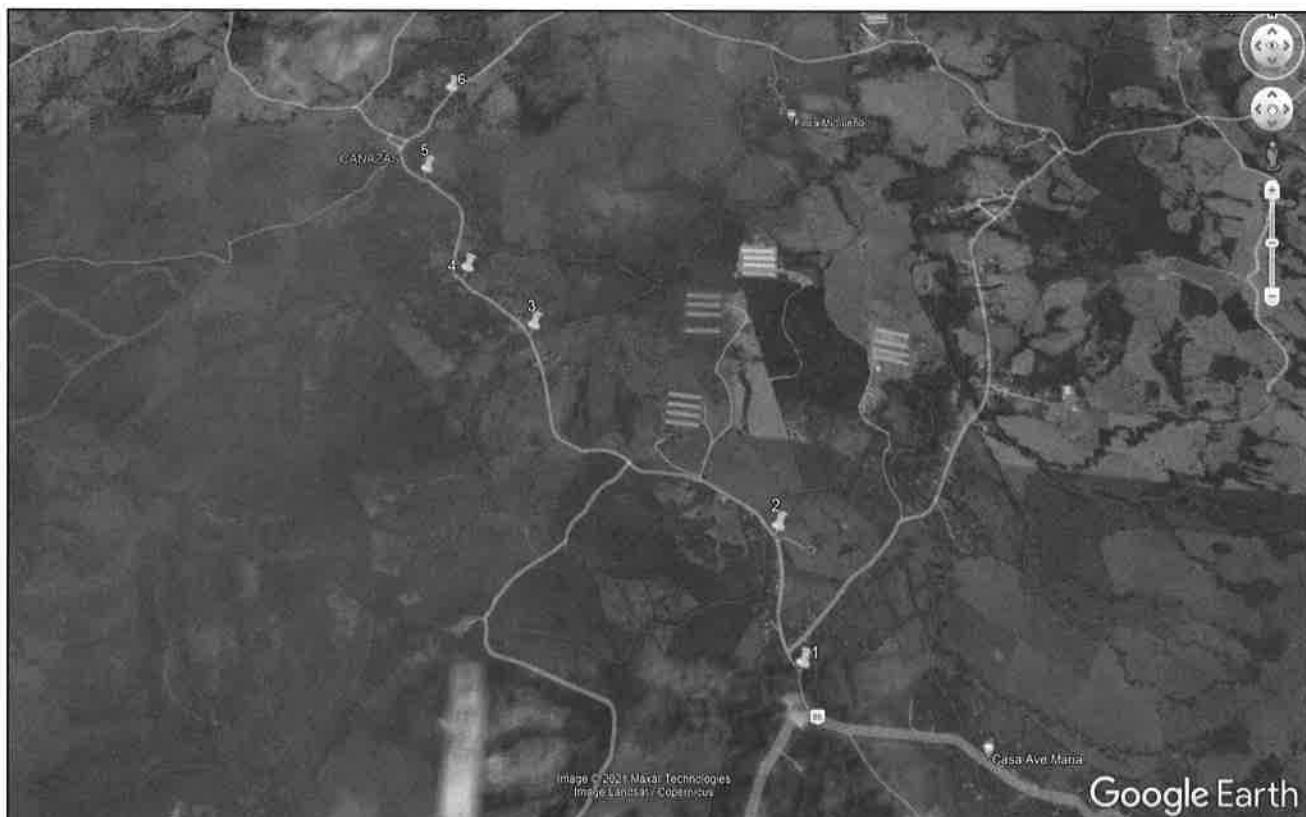
Imagen N°7. Imagen satelital de Google Earth, donde se muestra las fuentes hídricas que atraviesan el proyecto.

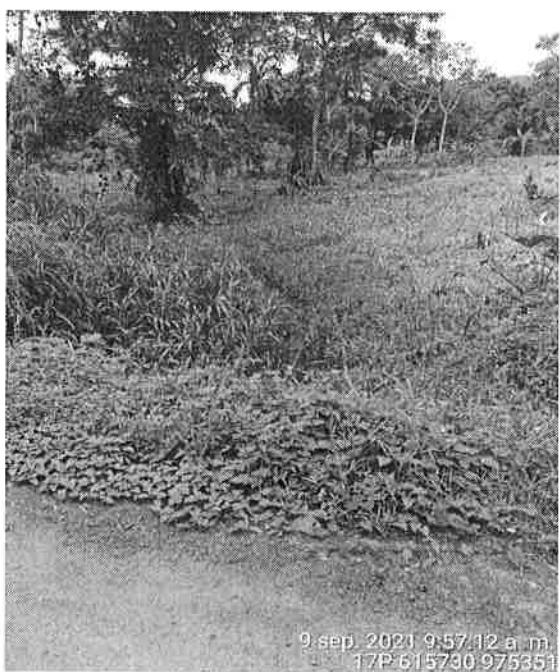
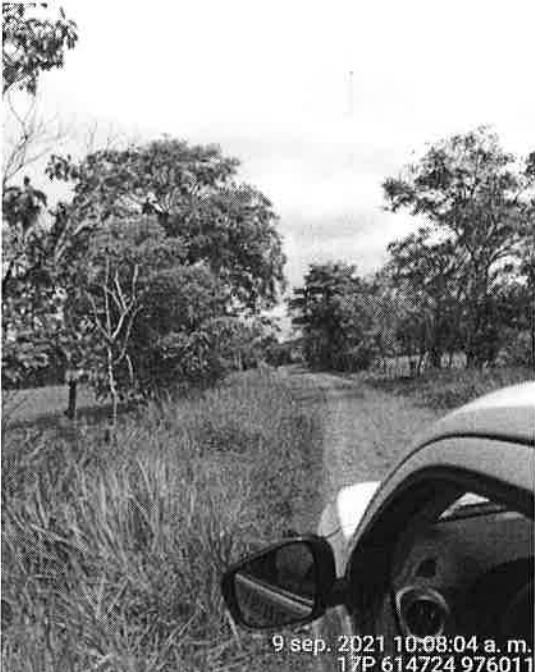
IMÁGENES DE LA CARRETERA QUE SE VA A REHABILITAR Y VEGETACIÓN EXISTENTE LA CUAL NO SE VA A INTERVENIR

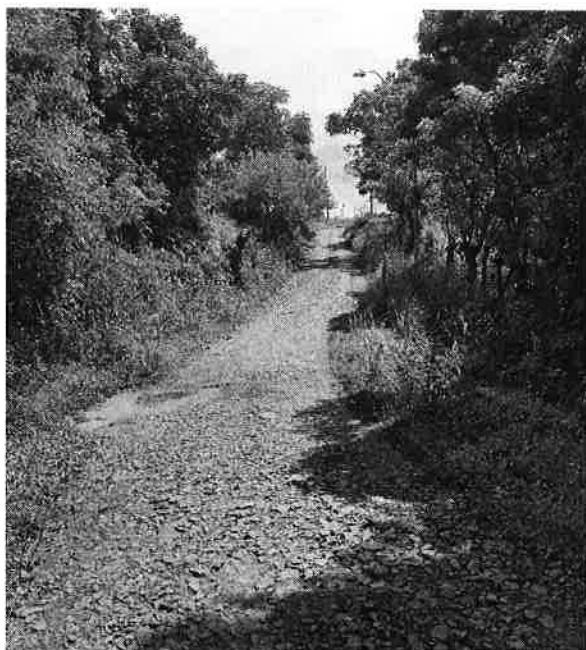
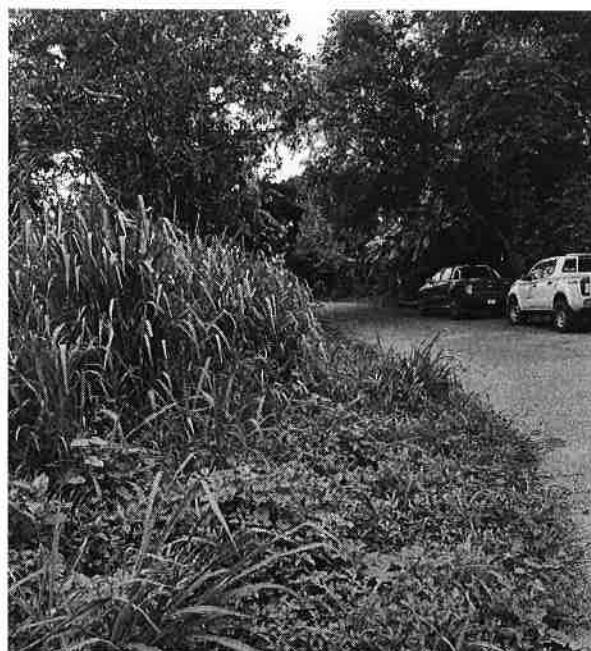
Al momento de la inspección se pudo observar que el área, donde se pretende desarrollar el proyecto es una rehabilitación de carretera, ya conformada con tosca y tierra por lo que se puede observar la vegetación está compuesta por gramínea y algunos árboles dispersos a lo largo donde se conformaran las cunetas a ambos lado donde se desarrollara el proyecto carretera.

Fotos de la vegetación existente en donde se desarrollara el proyecto.

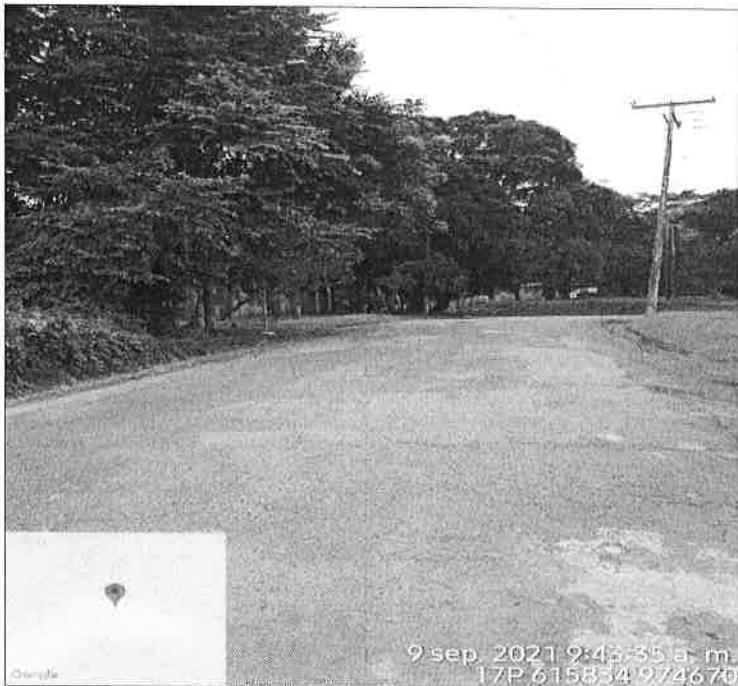
Imagen 1. Inicio de la rehabilitación de la carretera, en la comunidad de Caimito, corregimiento de Caimito, distrito de Capira.

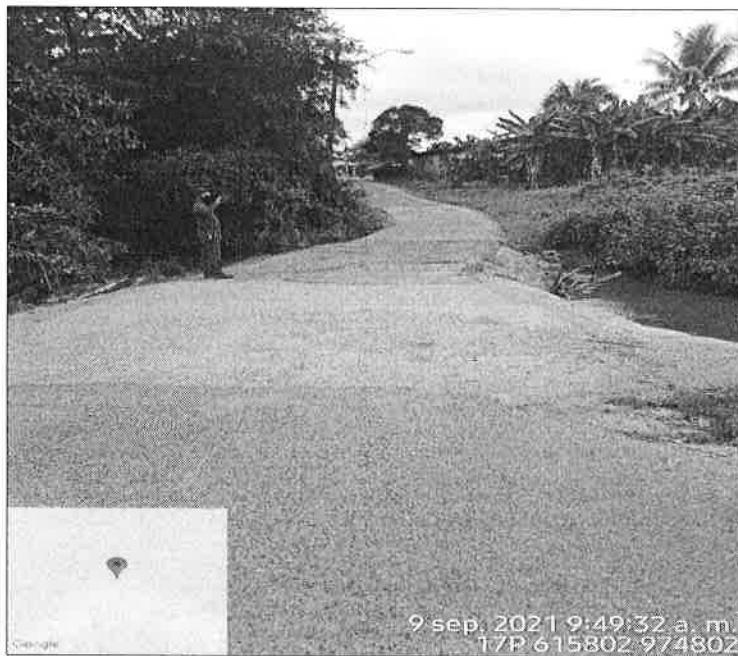
Imagen 2. Vado sobre el río Caimito, que será reemplazado por un puente en la rehabilitación de la carretera, ubicado en la comunidad de Caimito.

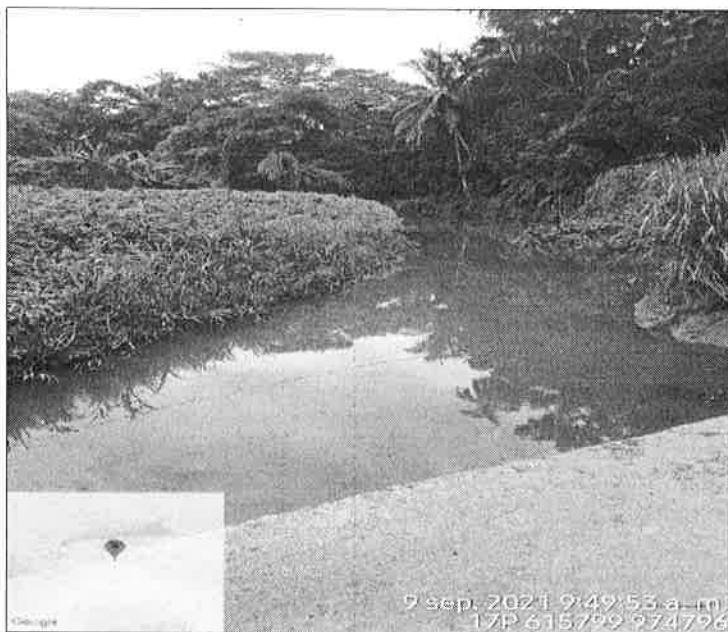
Imagen 3. Río Caimito, que conserva su bosque de galería con un buen caudal.

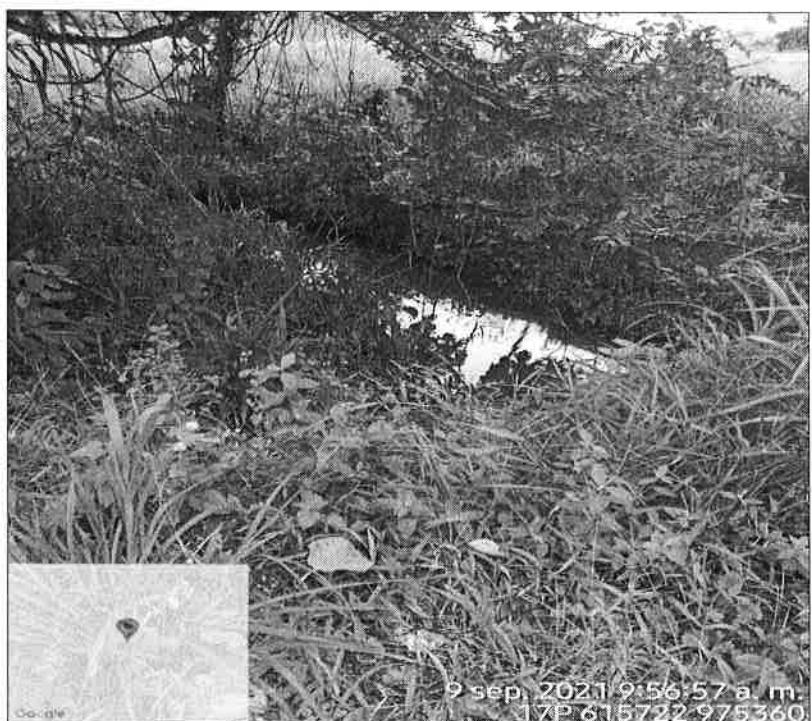
Imagen 4. Quebrada sin nombre.

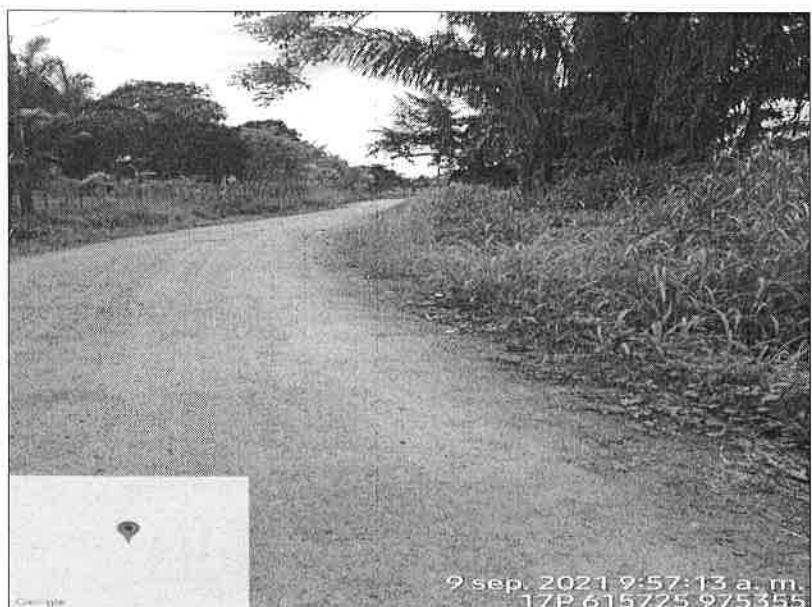
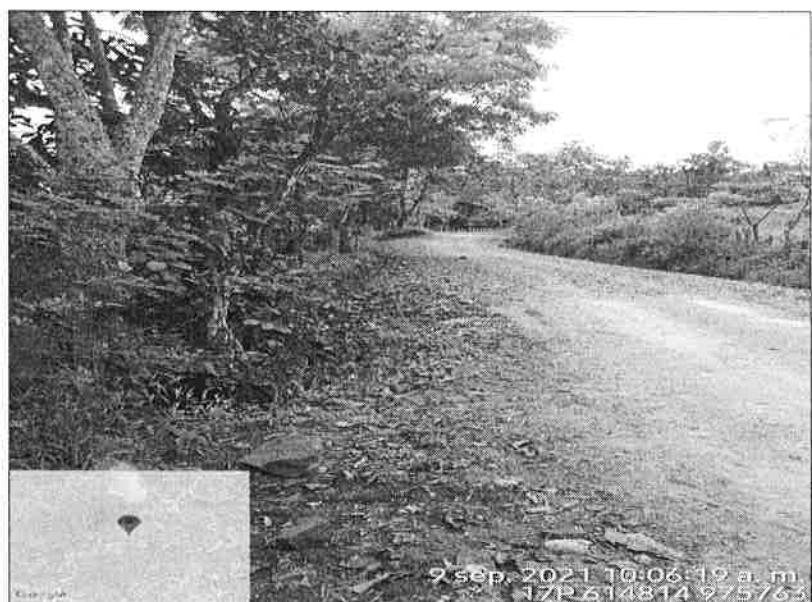
Imagen 5 y 6: Carretera a rehabilitar, conformada de tosca y tierra. Se observa la vegetación en la servidumbre de la misma compuesta de gramíneas y árboles aislados, que de ser necesario, serán intervenidos.

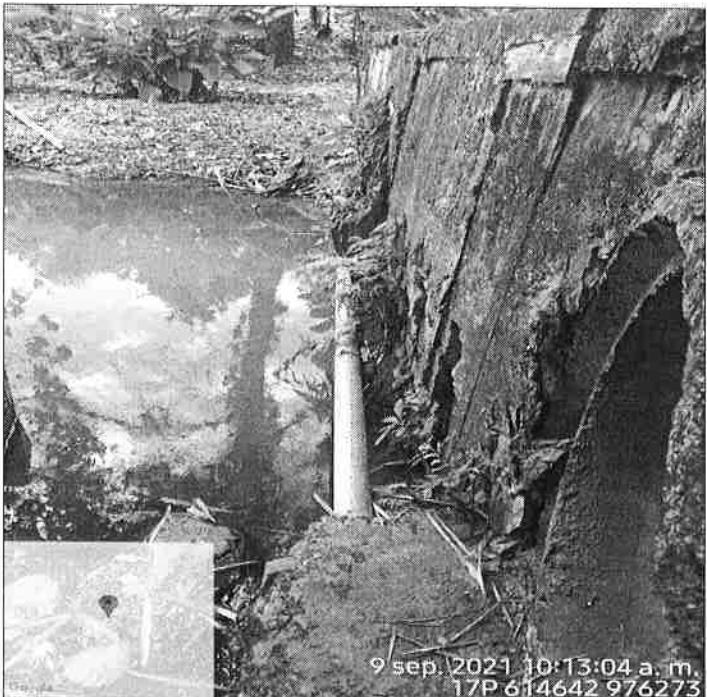
Imagen 7. Quebrada del Curro, se observa las tuberías de agua potable de la comunidad.

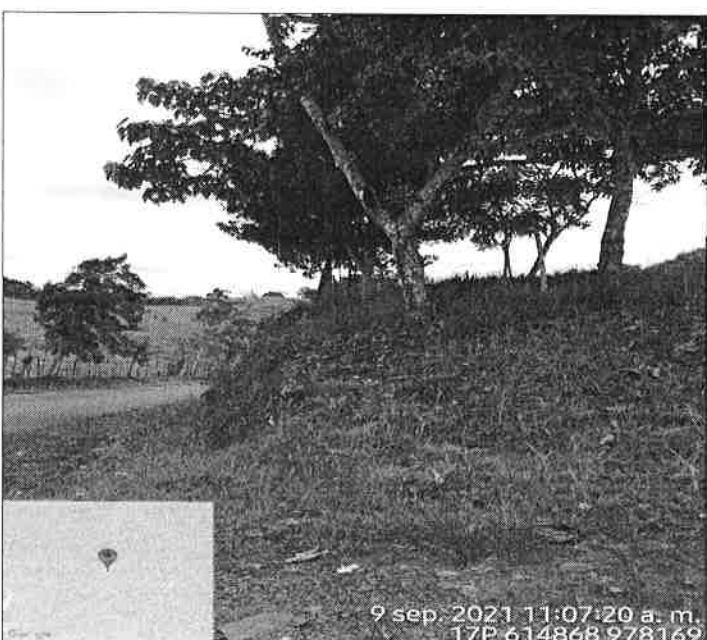
Imagen 8. Final de la rehabilitación de la carretera (5k+143m).

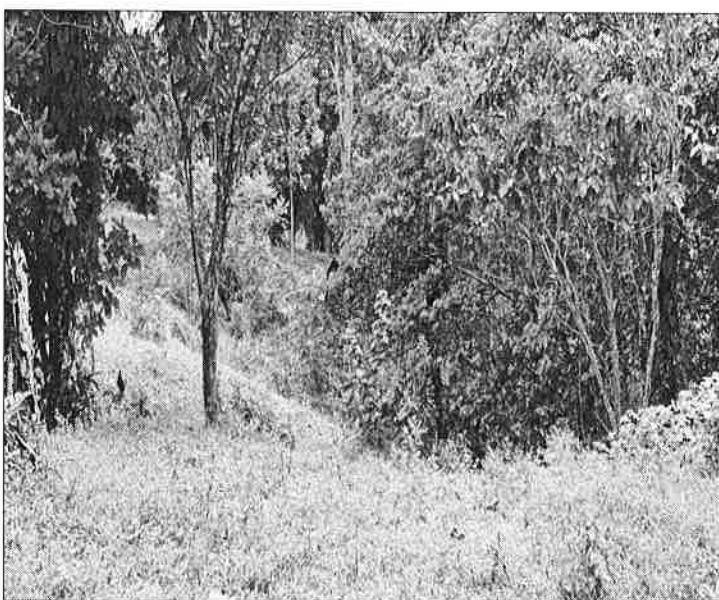
Imagen 9. Área del Botadero, dentro de finca privada.
