## INFORME TÉCNICO DE INSPECCIÓN AL SITIO DE DESARROLLO DEL PROYECTO

<b>Proyecto:</b>	Residencial Don Julián.		
<b>Categoría:</b>	I		
<b>Promotor:</b>	Julio Antonio Cedeño Velásquez.		
<b>Representante Legal:</b>	N/A		
<b>Ubicación:</b>	El Corozo, Corregimiento de Parita (Cabeceira), Distrito de Parita, provincia de Herrera.		
<b>Expediente No.:</b>	DRHE-I-F-29-2021		
<b>Fecha de la inspección:</b>	21 de Septiembre de 2021		
<b>Fecha del Informe:</b>	22 de Septiembre de 2021		
<b>Participantes:</b>	<b>Nombre</b>	<b>Cargo</b>	<b>Institución</b>
	Yuria Benítez	Sección de Evaluación de Impacto Ambiental	MiAmbiente - Herrera
	Julio Cedeño (Hijo)	Hijo del Promotor del Proyecto	---
	Chayanne Gutiérrez	Arquitecto del Proyecto	---

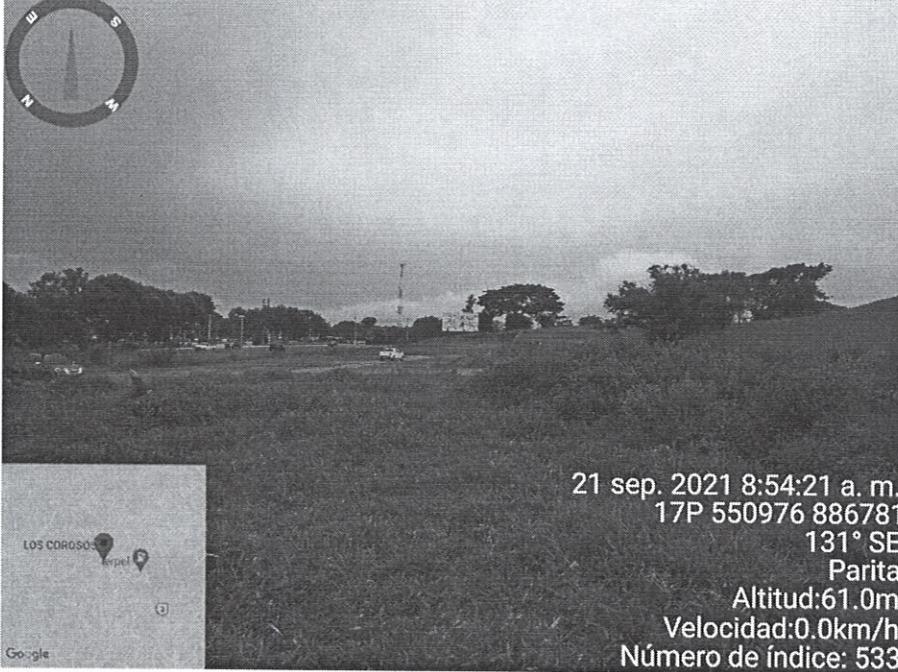
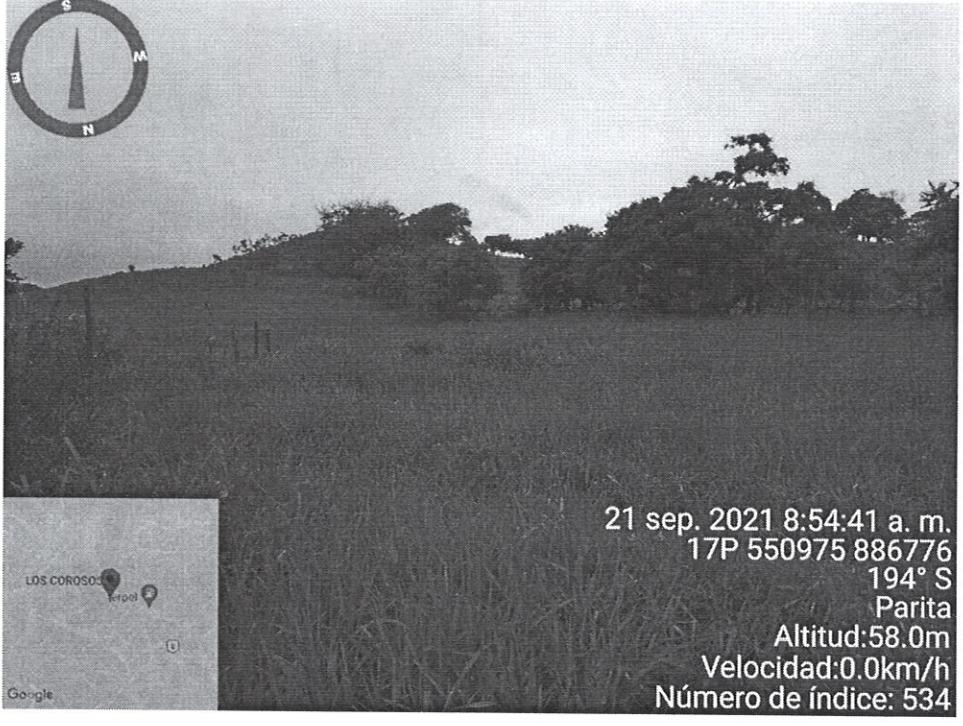
- Durante la inspección se observó que la Finca con Folio Real N° **30365857** en la cual se desarrollará el proyecto, se encuentra segmentada, la parte frontal de la finca, la cual cuenta con un área de aproximadamente **3,693.37 m<sup>2</sup>**, cuya superficie se encuentra nivelada (producto de trabajos de movimiento de suelo y adecuación de terreno y desprovista de cobertura vegetal), será segregada y vendida, según lo indicado en la inspección por el señor Julio Cedeño hijo, (cuyos desarrollos futuros no forman parte del alcance del Estudio de Impacto Ambiental del proyecto Residencial Don Julián). En esta parte de la finca, se mantienen las labores de construcción de una vivienda (se observaron dos trabajadores). En la parte posterior de la finca, área en la cual se desarrollará el proyecto Residencial Don Julián, no se han realizado actividades de adecuación de terreno y/o actividades constructivas, tampoco se observó personal laborando en el área.

**Fig. No. 1:** Vista del área del proyecto, se observan las dos secciones en que se encuentra dividida la finca, la parte frontal se encuentra nivelada y desprovista de vegetación (no forma parte del alcance del EsIA) y la parte posterior de la finca, en la cual se desarrollará el proyecto Residencial Don Julián.

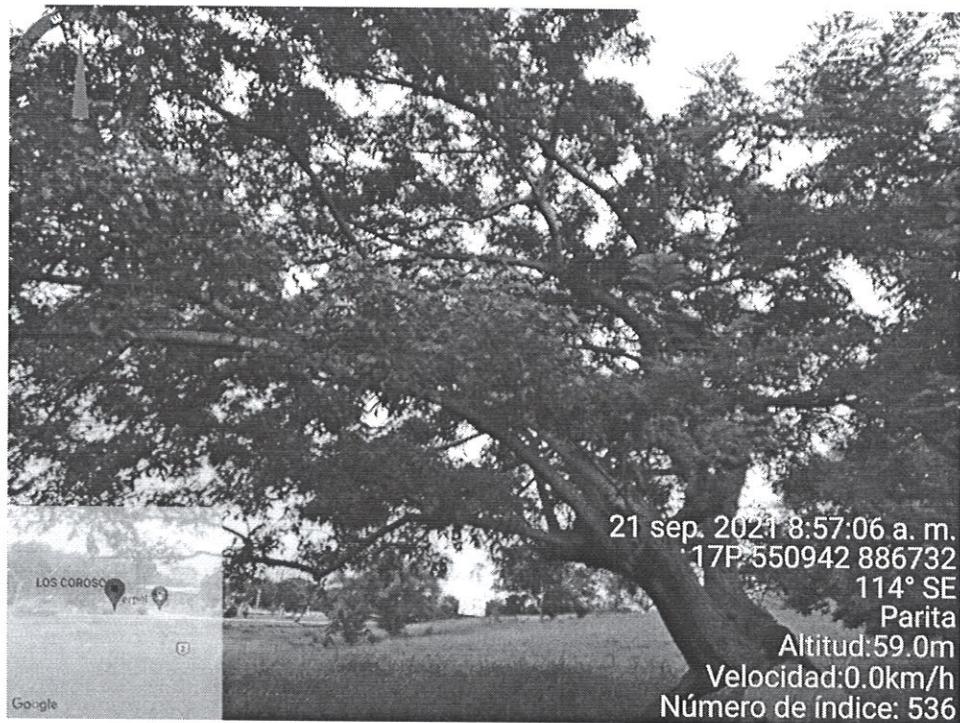
- La vegetación en el área del proyecto, está conformada por gramíneas (pasto mejorado), de igual forma, se observaron árboles a lo interno de la finca, algunos de los cuales mantienen diámetros mayor a 20 cms, lo cual es incongruente con lo establecido en el Estudio de Impacto Ambiental, en el que se indica que *“el inmueble o finca en la parte interna, está desprovisto de material vegetativo...sólo se identificó dos especies de árboles, conocidas con el nombre común de moro Morus alba y macano Diphysa robinoides”*. No se observaron especies faunísticas al momento de la inspección.

**Fig. No. 3:** Vegetación presente en el área del proyecto, conformada por árboles dispersos y gramíneas (pasto mejorado).

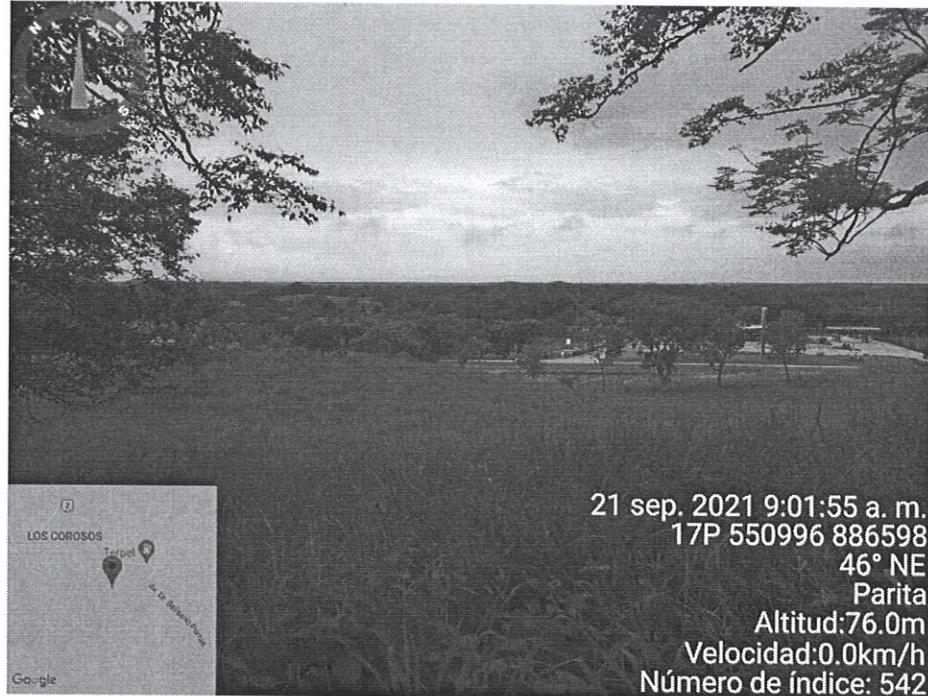
- Se evidenció que la topografía en el área del proyecto es irregular. Según lo indicado por el señor Julio Cedeño hijo, el terreno deberá ser nivelado y adecuado para el desarrollo del proyecto. Se evidenció que la descripción de la topografía del terreno indicada en el Estudio de Impacto no es congruente con lo verificado en campo. El Estudio de Impacto Ambiental indica que “*la topografía que presenta el terreno, después de la actividad del movimiento de tierra, conformación y compactación es de 95% plano y un 5% inclinado*”, sin embargo, esta es la descripción física del

retiro frontal, el cual no forma parte del alcance del Estudio de Impacto Ambiental. No se indica en el EsIA, el volumen de material (corte, relleno y/o nivelación), que se generará con el proyecto, y el manejo y disposición final que se le dará al excedente (en caso de aplicar).

**Fig. No. 4:** Vista de la topografía del terreno en el cual se desarrollará el proyecto Residencial Don Julián, la misma es irregular.

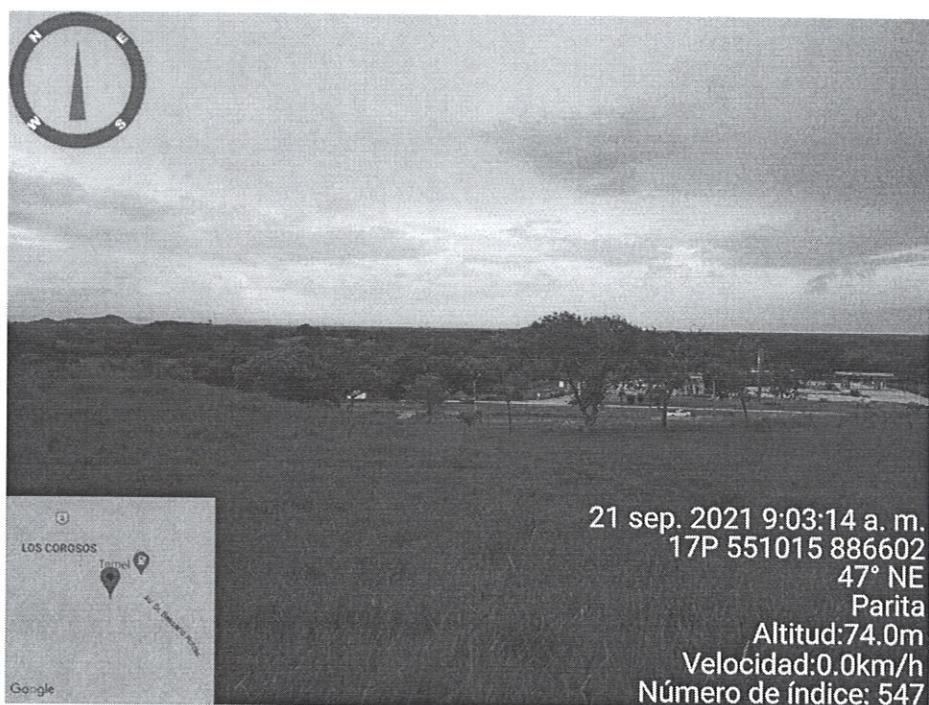
**Fig. No. 5:** Topografía presente en el área del proyecto, la misma es irregular.

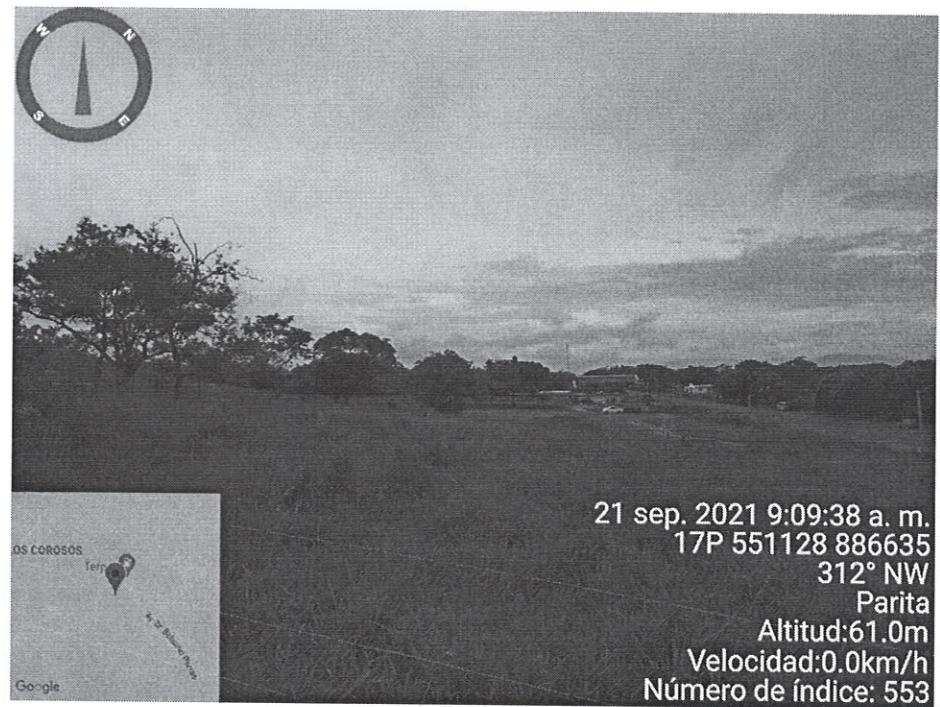
**Fig. No. 6:** Vista de los árboles que se verán afectados con el desarrollo del proyecto Residencial Don Julián.

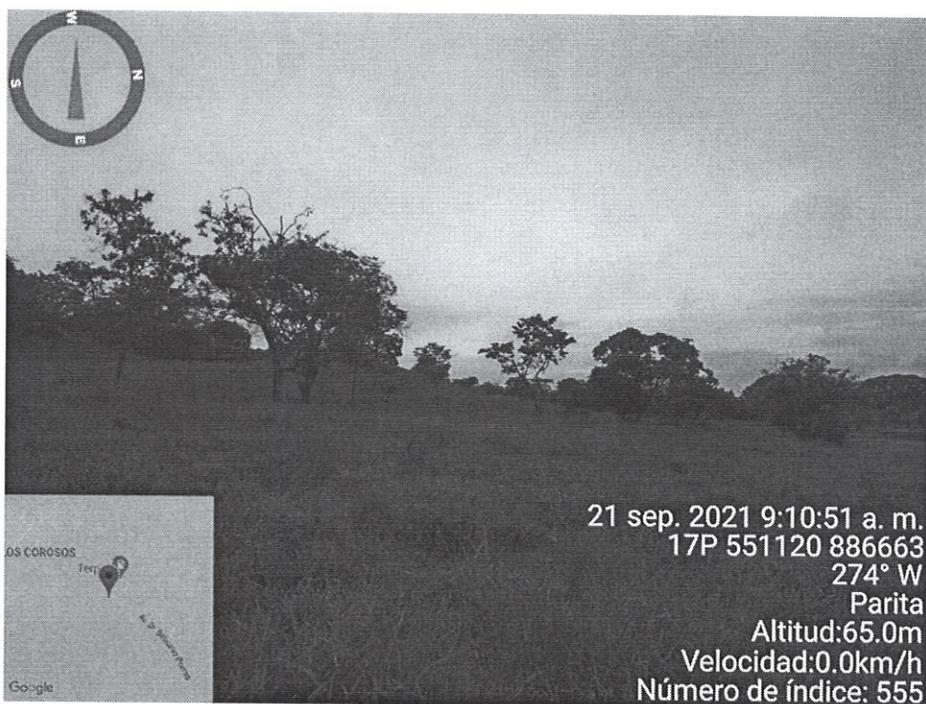
**Fig. No. 7:** Vegetación presente en el terreno en el cual se desarrollará el proyecto Residencial Don Julián, conformada por gramíneas y árboles
