Nota DRCH-2889-09-2021

En respuesta al Memorando DEEIA-0613-1409-2021, remitimos el Informe Técnico No. 017-09-2021, sobre el proyecto “**RESIDENCIAL VILLAS DE SANTA CLARA**”, promovido por **INMOBILIARIA BG, S.A.**

Acta de Inspección

Siendo las 9:42 am del día 28/Septiembre/2021, se dio inicio a la diligencia de inspección de Evaluación del Estudio de Impacto Ambiental del proyecto **RESIDENCIAL VILLAS DE SANTA CLARA**, categoría II, cuyo promotor es **INMOBILIARIA BG, S.A.**, sector de **BUGABA**, corregimiento de **BUGABA**, distrito de **BUGABA**, provincia de **CHIRIQUI**; con el fin de verificar la información presentada en el documento. Las observaciones de los resultados de la inspección serán enviadas formalmente al Representante Legal del proyecto.

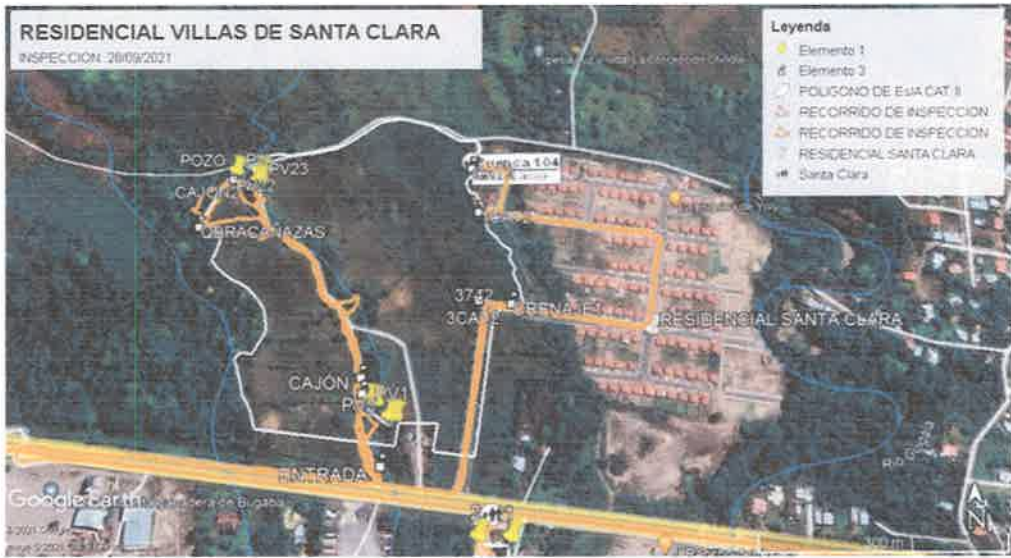
Fig. No. 1: Recorrido realizado el día de la inspección (28 de septiembre de 2021); en el cual se puede observar que las **líneas de color naranja** representan el recorrido realizado al momento de la inspección; en tanto que las **líneas de color blanco** representa el polígono presentado en el EsIA.

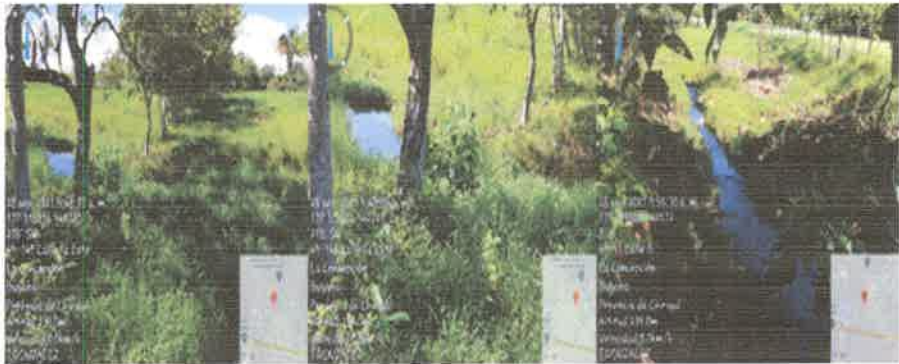
- **Observación 5:** Colindante con el proyecto se pudo observar infraestructuras (residencias).
- **Observación 6:** Es importante mencionar, que al momento de la inspección se observó que dentro del proyecto se encuentran posiblemente tres (3) cuerpos de agua, los cuales serán verificados y validados por parte del personal de la Sección de Seguridad Hídrica.

Fig. No. 2: Fotografías de la fuente hídrica (posible drenaje natural) observada recorrido realizado el día de la inspección (28 de septiembre de 2021), en el área propuesta para el desarrollo del proyecto.

- Aclarar e Indicar, si se conectaran las calles del proyecto a desarrollar con las calles del Residencial Santa Clara, el cual ya cuenta con un EsIA – Categoría I aprobado previamente y es colindante con el proyecto propuesto, a su vez si se colocara algún tipo de estructura sobre la fuente hídrica (posible drenaje natural); igualmente en el plano presentado en la sección de anexos del EsIA presentado, se observa que el mismo hace mención a una conexión futura con la calle B y D existente.

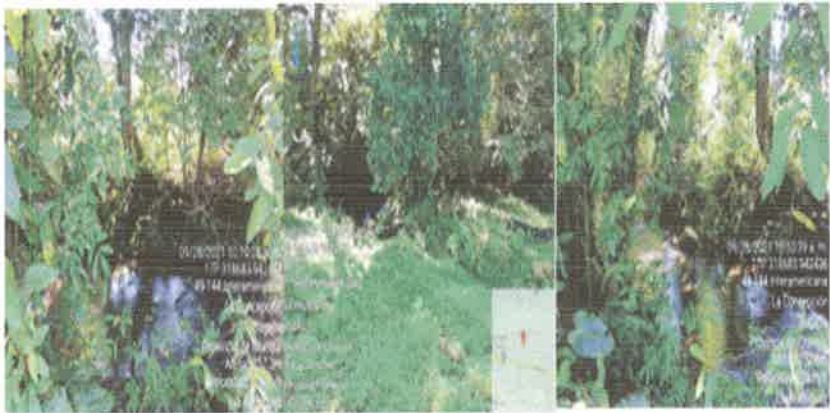
Fig. No. 3: Fotografías de la fuente hídrica (quebrada, que se encuentra dentro del área propuesta para el proyecto) observada recorrido realizado el día de la inspección (28 de septiembre de 2021), en el área propuesta para el desarrollo del proyecto.

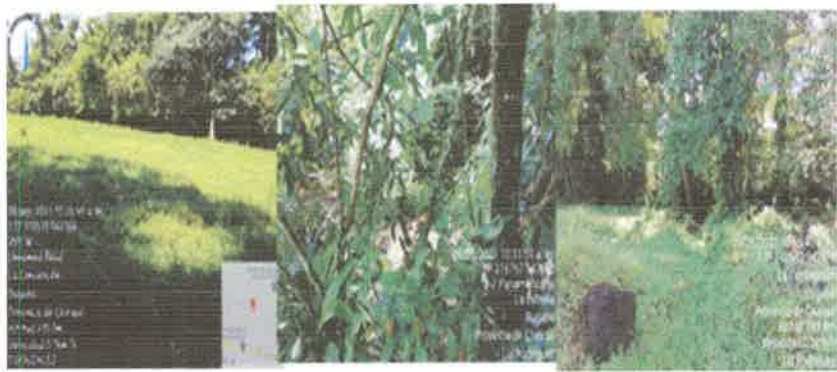
Fig. No. 4: Fotografías de la fuente hídrica (quebrada, que se encuentra colindante con el área propuesta para el proyecto) observada recorrido realizado el día de la inspección (28 de septiembre de 2021), en el área propuesta para el desarrollo del proyecto.
Fuente: SEIA

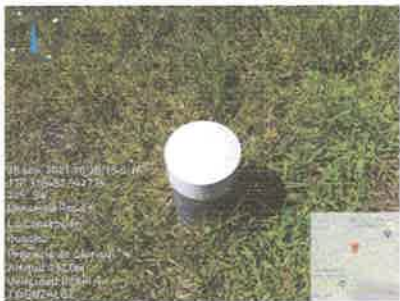
Fig. No.5: Vista de la perforación del pozo a utilizar para el proyecto, observada durante la inspección el día 28 de septiembre de 2021, al sitio donde se llevara a cabo el proyecto antes mencionado
Fuente: SEIA

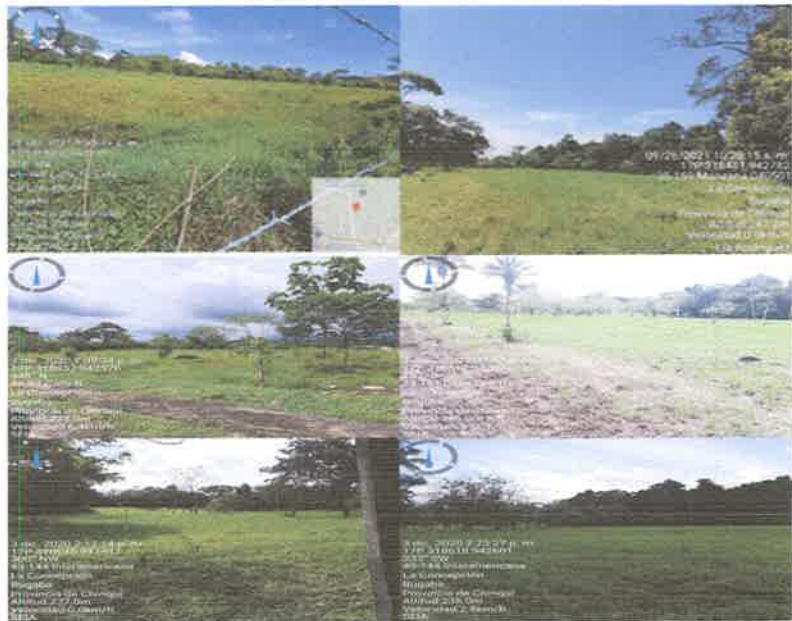
- **Observación 4:** En cuanto a la vegetación existente, al momento de la inspección se observó que predominan las gramíneas y arboles dispersos; durante la inspección se observó que el terreno está siendo utilizado para el pastoreo de ganado bovino.

Fig. No. 6: Vistas generales del área a impactar por el desarrollo del proyecto
Fuente: SEIA
