Panamá, 28 de septiembre de 2021.
DNRM-UA-084-2021.

INFORME TÉCNICO No. 019-2021
De Inspección de Evaluación del EsIA Cat. II del proyecto
“EXTRACCION DE ARENA CONTINENTAL”

PROMOTOR:	EXTRACCIONES CONTINENTALES S.A.
LOCALIZACIÓN:	Corregimiento de Pacora, Distrito de Panamá, Provincia de Panamá.
FECHA DE INSPECCIÓN:	24 de septiembre de 2021.
FECHA DE ELABORACIÓN DE INFORME:	27 de septiembre de 2021.
PARTICIPANTES:	<p>Por parte del Ministerio de Ambiente:</p> <ul style="list-style-type: none"> • Pablo Varga • José Peralta <p>Por parte del Ministerio de Comercio e Industrias:</p> <ul style="list-style-type: none"> • Javier Guillen – DNRM- Unidad Ambiental. • Fernando Hernández– DNRM - Unidad Ambiental. <p>Por parte del equipo consultor ambiental</p> <ul style="list-style-type: none"> • Luis Paniza Canto • Willena Boundurant

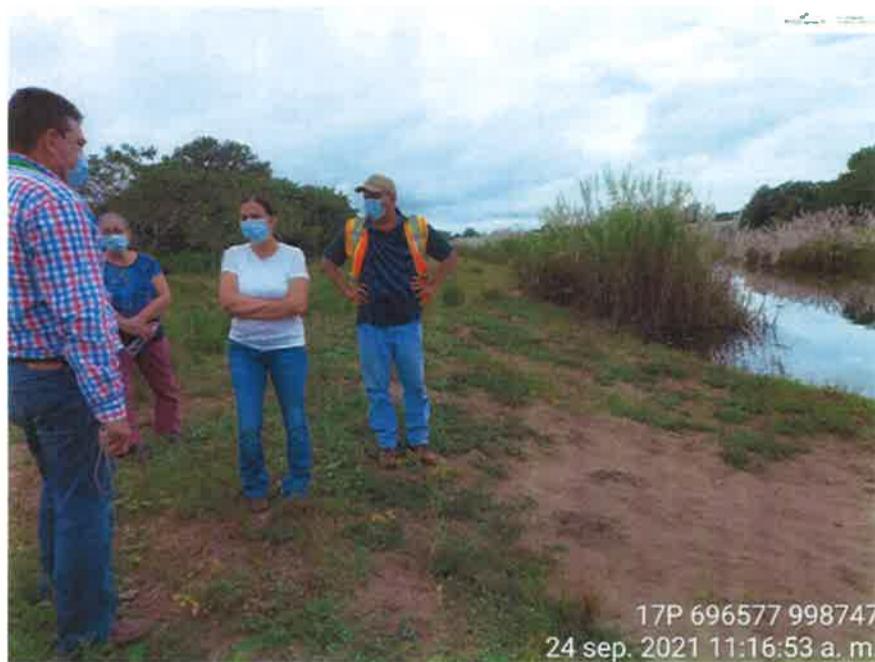
Foto N°1. Reunión de coordinación.

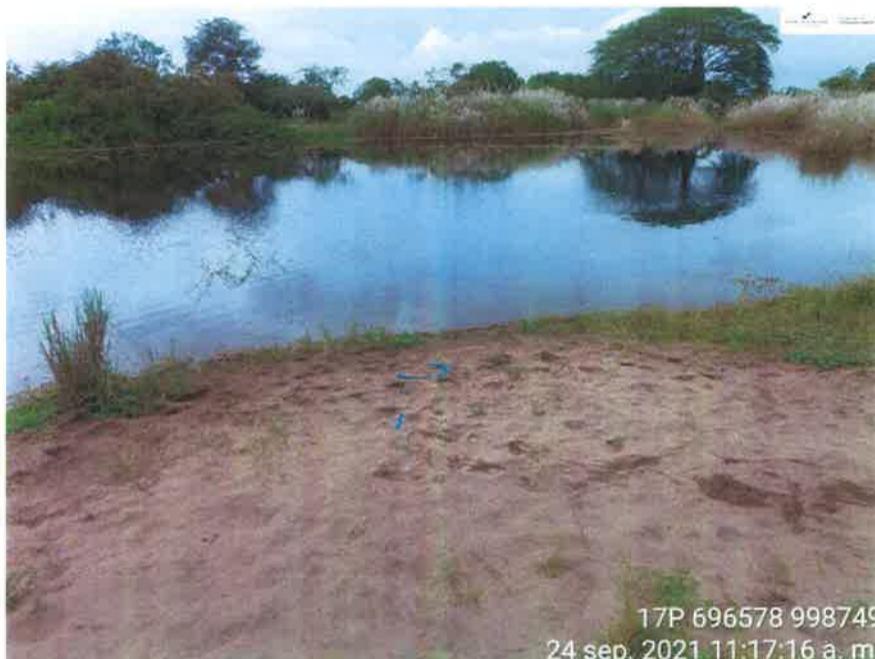
Foto N°2. Cuerpo de agua superficial (lago artificial) mencionado en el EsIA.

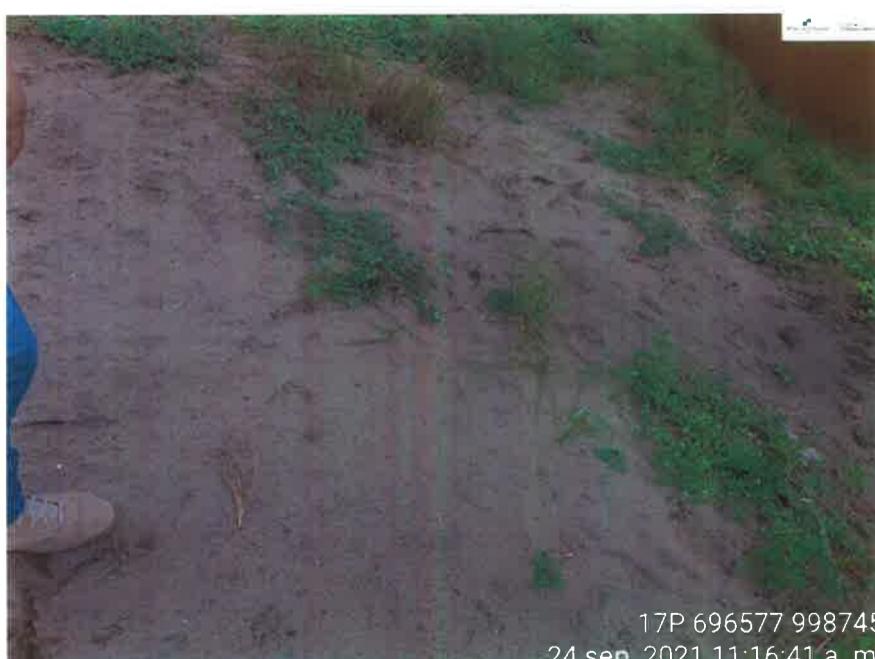
Foto N°3. Arena continental.

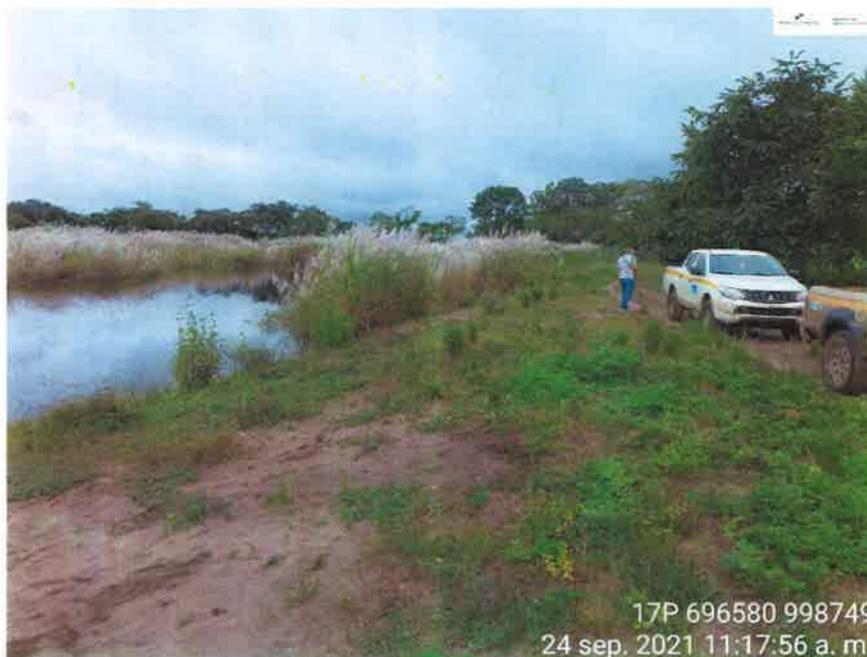
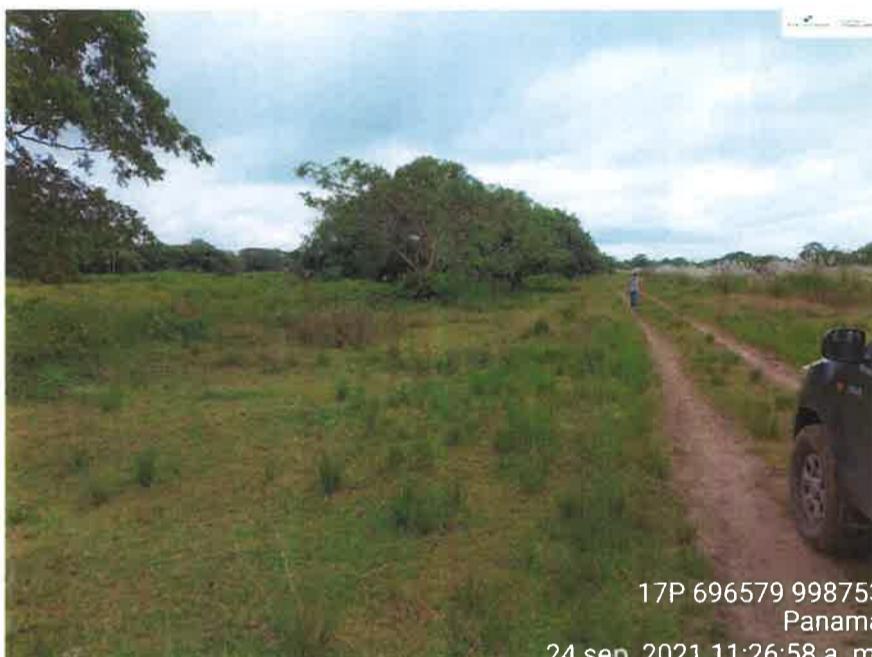
Foto N°4 y 5. Capa vegetal que será removida.

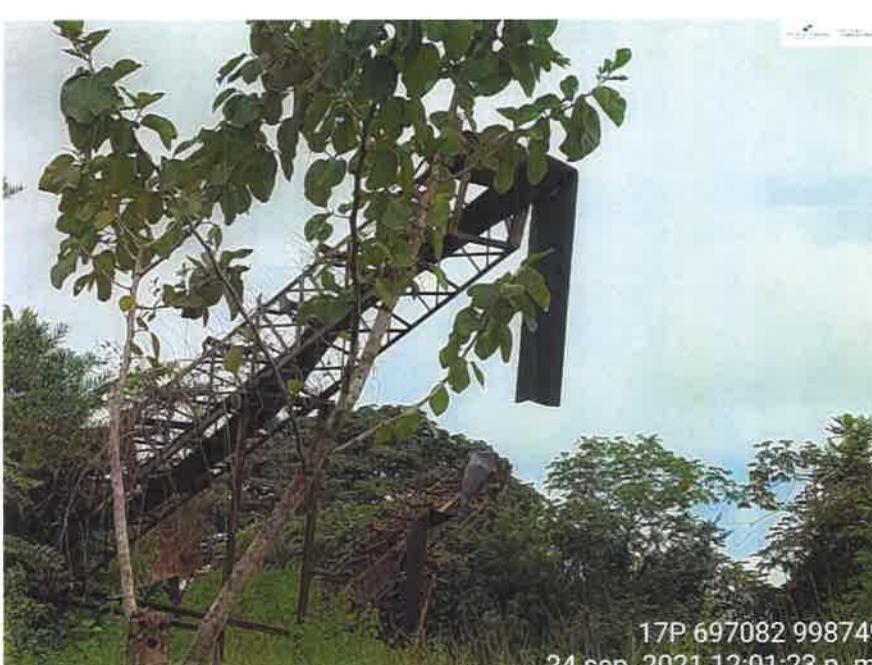
Foto N°6. Antiguo equipo de la concesión anterior.

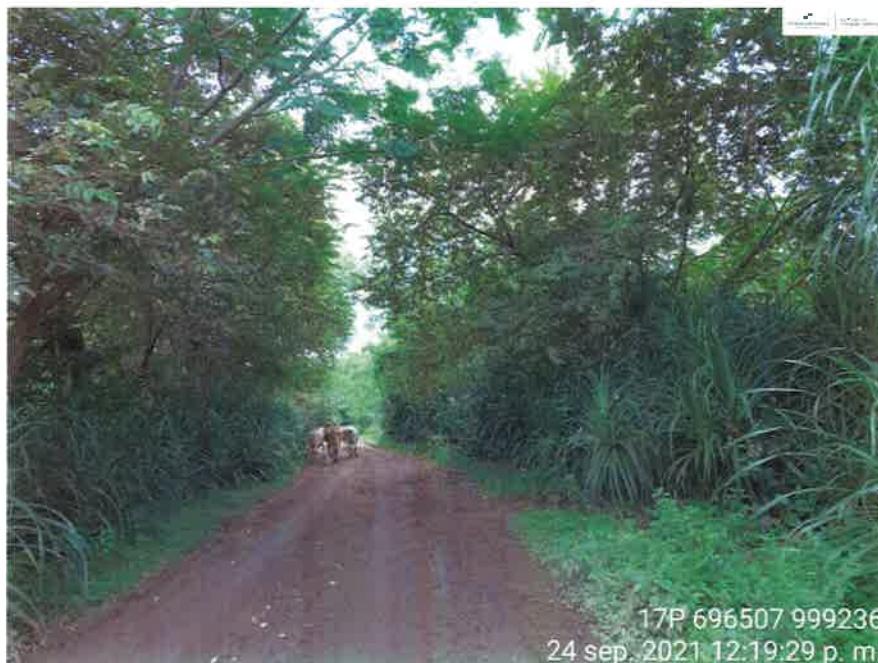
Foto N°7. Camino interno.

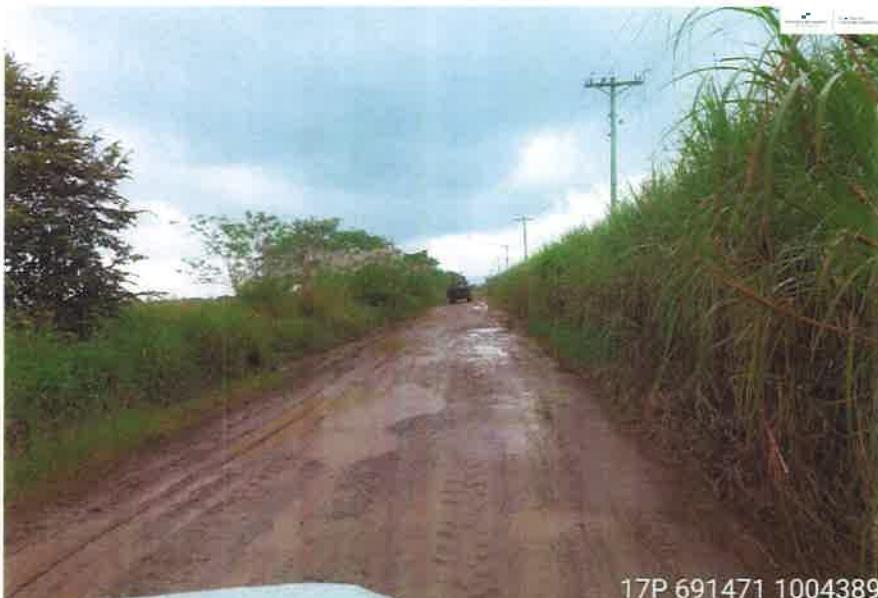
Foto N°8. Camino externo.
