INFORME TÉCNICO DE INSPECCIÓN AL SITIO DE DESARROLLO DEL PROYECTO

Proyecto:	Construcción de edificio para locales comerciales y remodelación de estación de combustible.		
Categoría:	I		
Promotor:	Miu Peng Chen Mock.		
Representante Legal:	N.A.		
Ubicación:	Corregimiento de Ocú (Cabecera), Distrito de Ocú, provincia de Herrera.		
Expediente No.:	DRHE-I-F-31-2021.		
Fecha de la inspección:	22 de Octubre de 2021.		
Fecha del Informe:	25 de Octubre de 2021.		
Participantes:	Nombre	Cargo	Institución
	Yuria Benítez	Evaluadora de Estudio de Impacto Ambiental	MiAmbiente - Herrera
	Isselyn Polo	Agencia de Ocú	MiAmbiente - Herrera
	Manuel Gómez	Albañil	-----

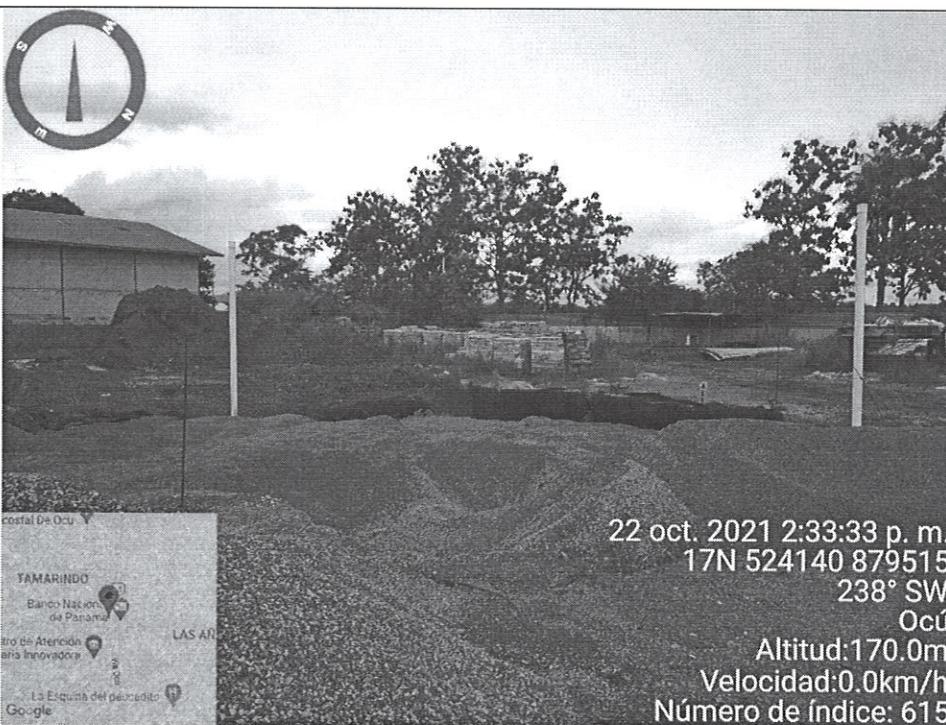
<p>524140 E 879515 N</p> <p>22 oct. 2021 2:33:33 p. m. 17N 524140 879515 238° SW Ocú Altitud:170.0m Velocidad:0.0km/h Número de índice: 615</p>
---------------------------------------	---

- ⇒ Se observó que se mantiene excavación en el cual se procedió con el soterramiento de dos tanques de almacenamiento de combustible (según lo indicado por el señor Manuel Gómez), de igual forma, se indicó que se procederá con el soterramiento de dos tanques de combustible de menor tamaño.

Fig. No. 1: Vista del área del terreno, en el cual se indicó que se han soterrado dos tanques de almacenamiento de combustible.

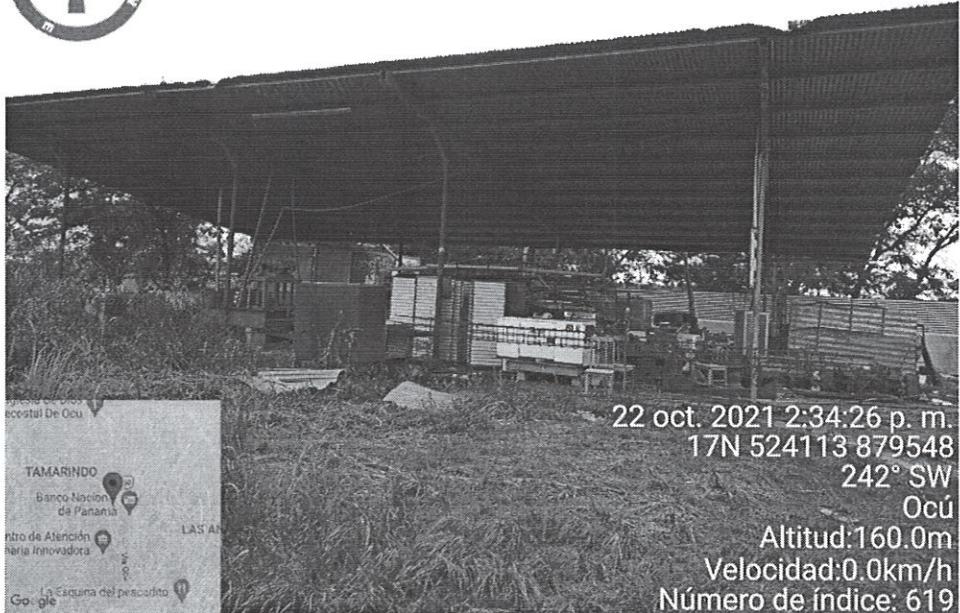
524113 E
879548 N

- ⇒ Se mantiene una segunda galera abierta, de menor tamaño, la cual es utilizada como depósito de piezas metálicas, entre otros materiales.

Fig. No. 2: Una de las galeras existentes en el área de la finca, la cual está siendo utilizada como depósito.

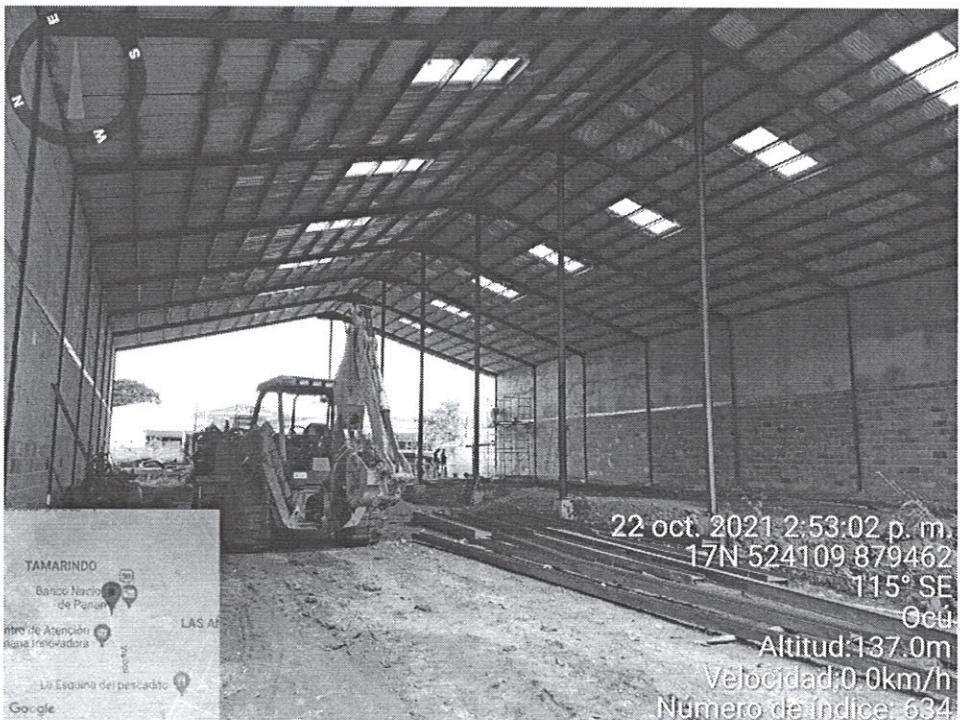
524109 E
879462 N

- ⇒ **Remodelación de una galera existente**, la galera cuenta con un área de construcción de aproximadamente 720 m² (20m*36m), la misma se encontraba abierta, sin embargo, según información facilitada por el señor Manuel Gómez (albañil), el promotor del proyecto, dio la instrucción de proceder a bloquear las paredes laterales de la galera, pero se desconoce si se procederá a cerrar totalmente la misma y si se procederá a construir el piso, de igual forma, se desconoce que uso y/o actividad se dará en dicha galera.

Fig. No. 3: Remodelación de una galera existente, bloqueo de paredes laterales de la misma.

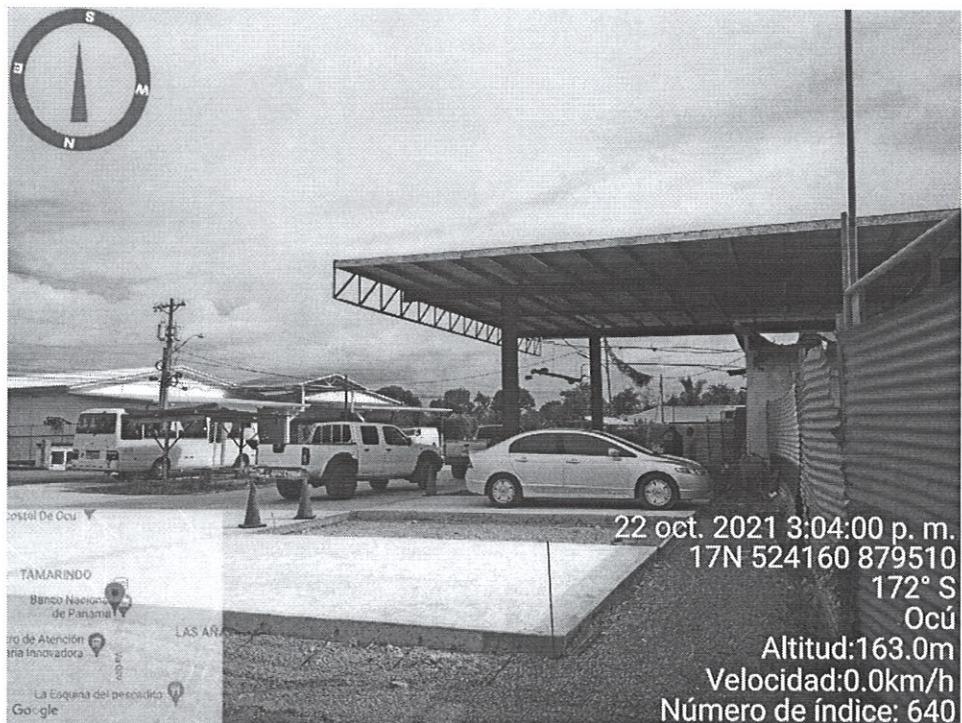
524160 E
879510 N

- ⇒ **Construcción del piso en el área de canopy de la estación de combustible**, sin embargo, se mantiene el edificio de oficina administrativa de la estación de combustible.

Fig. No. 4: Construcción del piso del canopy de la estación de combustible existente.

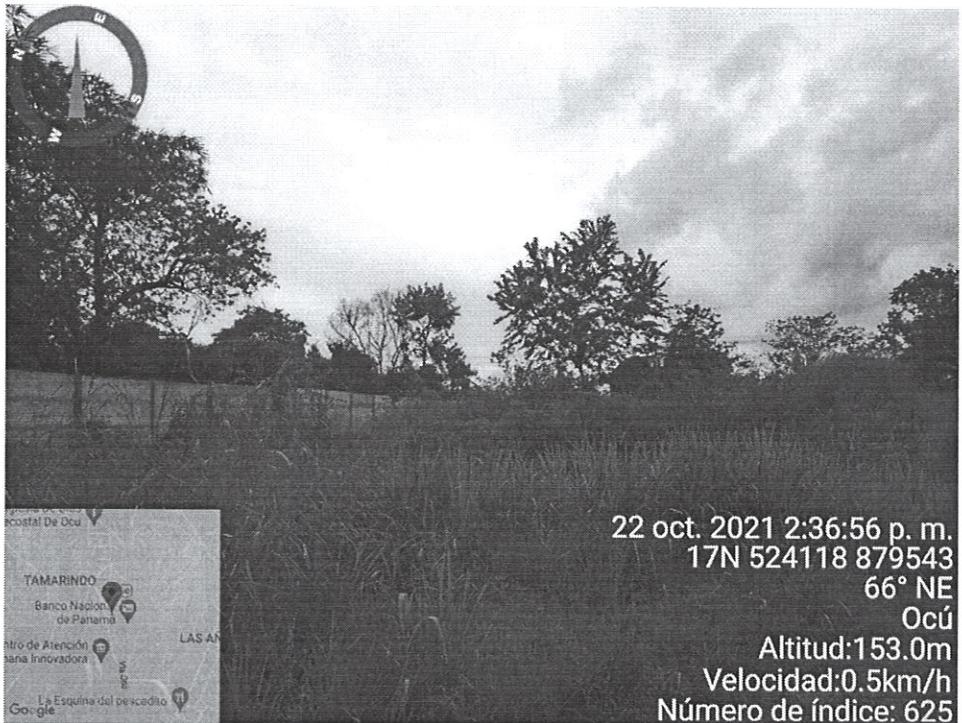
524118 E
879543 N

Fig. No. 5: Vegetación en secciones de la finca, remanente de gramíneas y arbustos como guácimo y guarumo.

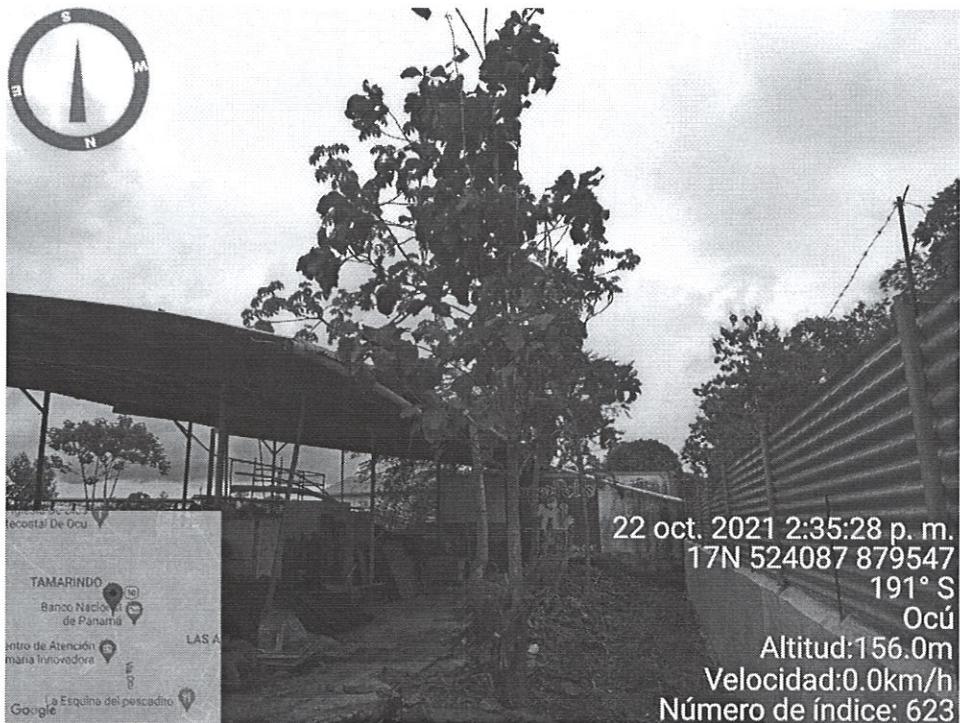
524087 E
879547 N

Fig. No. 6: Arbustos de teca existentes en la finca, menores a 20 cms de diámetro.

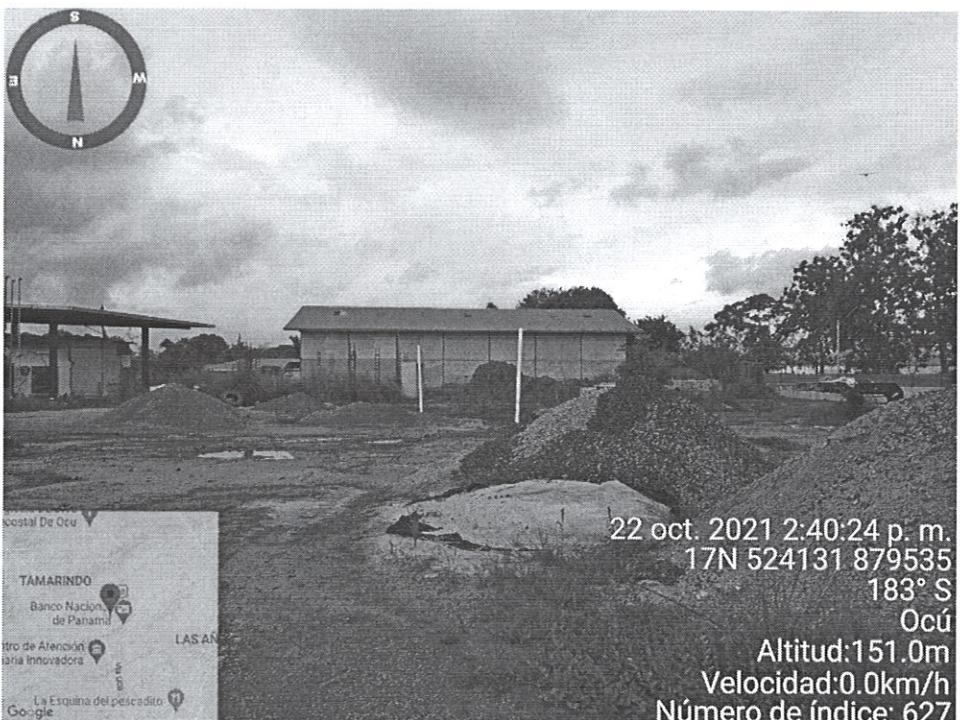
524131 E
879535 N

En el área del proyecto se mantenían cinco (5) trabajadores y una retroexcavadora, adicional, se observó material como piedra, arena, entre otros.

Fig. No. 7: Vista de los materiales de construcción, en el área del proyecto.
