INFORME TÉCNICO No. DRPO-SSH-071-2021.

NOMBRE DEL PROYECTO:	REHABILITACIÓN DE CARRETERAS DEL DISTRITO DE CAPIRA, RENGLÓN N°3, REHABILITACIÓN DE CARRETERA MONTE OSCURO - PLAYA DE CRUCES.
PROMOTOR:	Ministerio de Obras Públicas.
UBICACIÓN:	Corregimiento de Cermeño, distrito de Capira, provincia de Panamá Oeste.
FECHA DE INSPECCIÓN:	08 de julio de 2021
FECHA DE ELABORACIÓN DEL INFORME:	12 julio de 2021
PARTICIPANTES EN LA INSPECCIÓN:	<ul style="list-style-type: none">• Mgtr. Germán A. Jaén I. - Técnico de la Sección de Seguridad Hídrica (Ministerio de Ambiente – Panamá Oeste).• Mgtr. Hilario Rodríguez. - Técnico de la Sección de Evaluación de Impacto Ambiental (Ministerio de Ambiente – Panamá Oeste).• Mgtr. Yohana Castillo - Técnica de la Sección de Evaluación de Impacto Ambiental (Ministerio de Ambiente – Panamá Oeste).• Ing. Geraldo Aizprúa – Técnico de la Sección de Áreas Protegidas y Biodiversidad (Ministerio de Ambiente – Panamá Oeste).• Mgtr. Ernesto Brown - Técnico de la Agencia de Capira (Ministerio de Ambiente – Panamá Oeste).• Ing. Juan Arjona - Personal de CUSA• Ing. Eric Batista - Personal de CUSA• Ing. Leonel Grael - Consultor del proyecto.• Ing. Juan De Dios Cedeño – Téc

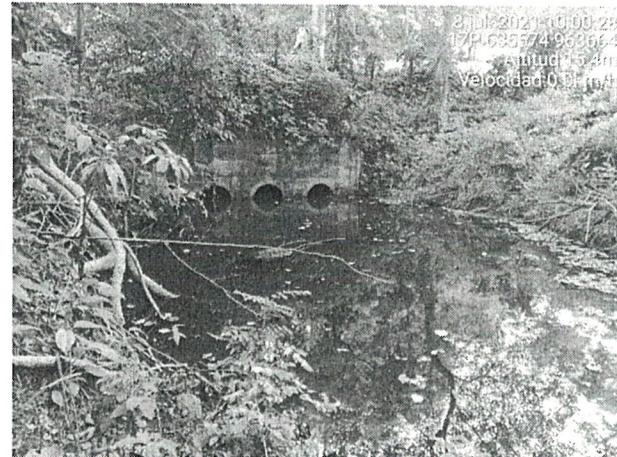
Imagen N°2. Quebrada Sin Nombre. Coordenadas UTM WGS-84 635574 E, 963664 N.

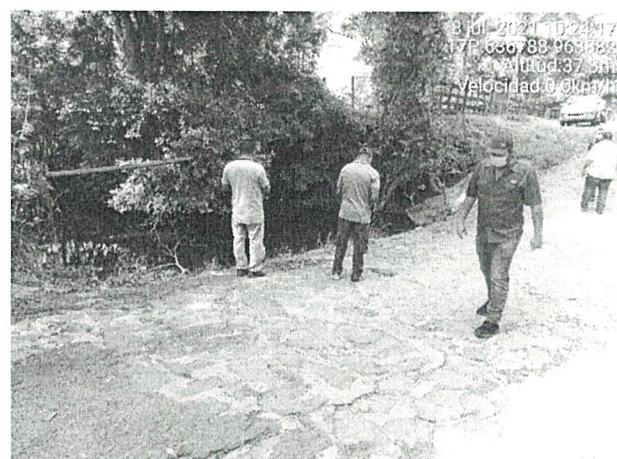
Imagen N°3. Quebrada Sin Nombre. Coordenadas UTM WGS-84 636788 E, 963882 N.

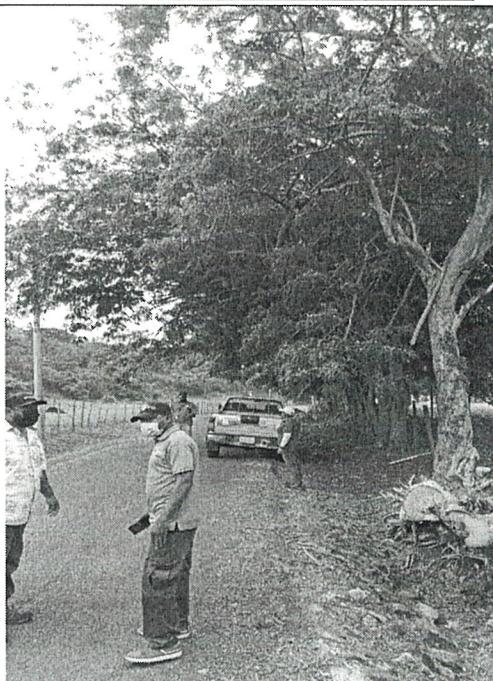
**Foto n° 4 vista de la vegetación a intervenir**

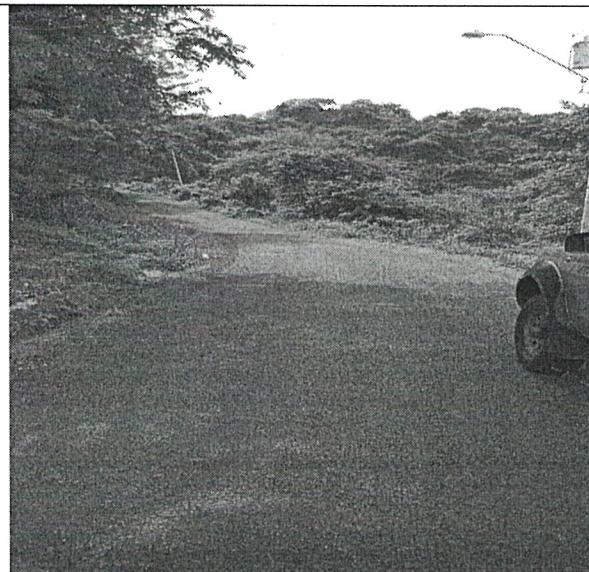
**Foto n° 5, vista donde colinda con el área protegida de y de uso múltiple manglares Bahía de Chame**

- 1) La Sección de Evaluación Ambiental deberá verificar en la Dirección de información Ambiental si este proyecto en su recorrido entra en el área protegida de APUMMBACH. Y de ser así el promotor deberá solicitar la viabilidad de acuerdo a la Resolución DM-0074-2021 *"Por la cual se aprueba y adopta el procedimiento para el trámite de solicitudes de viabilidad de proyectos, obras o actividades a desarrollarse en las áreas protegidas que forman parte del Sistema Nacional de Áreas protegidas (SINAP) que requieran Estudio de Impacto Ambiental y se dictan otras disposiciones"*.

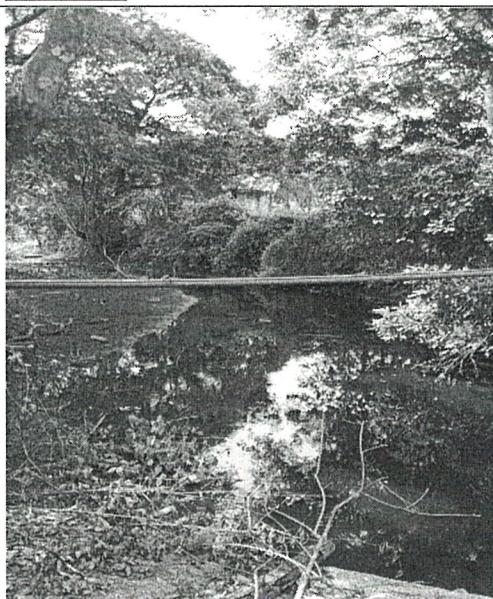
**Foto n° 6, fuente hídrica que será intervenida al construir el paso con**

<u>alcantarillas</u>

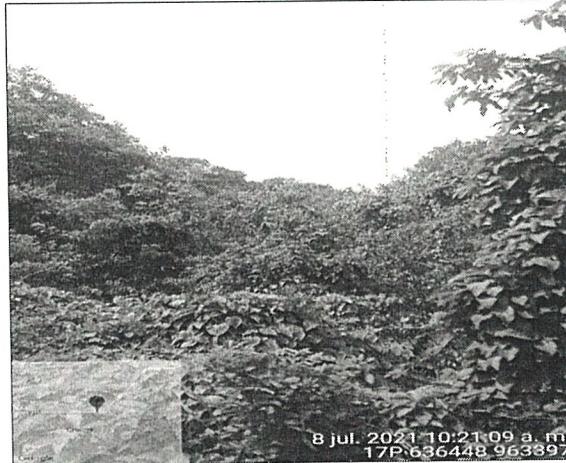
Imagen 2. Área colindante al manglar.

1. No se aportó la Viabilidad de proyectos, obras o actividades, que otorga la Dirección de Áreas Protegidas y Biodiversidad, para cuando existen caso de proyecto que inciden total o parcialmente dentro y/o en el área de influencia directa y/o amortiguamiento de algún Área Protegida, ya que según información de verificación de coordenadas en Geomática de la Dirección de Información Ambiental de MiAMBIENTE, con fecha del 1 de julio de 2021; indican que los puntos del alineamiento entre el 205 hasta el 243 con una distancia de 777.91 metros de longitud, se ubican en el Área de Uso Múltiple de Manglares de la Bahía de Chame, límites considerados como Áreas Protegidas.

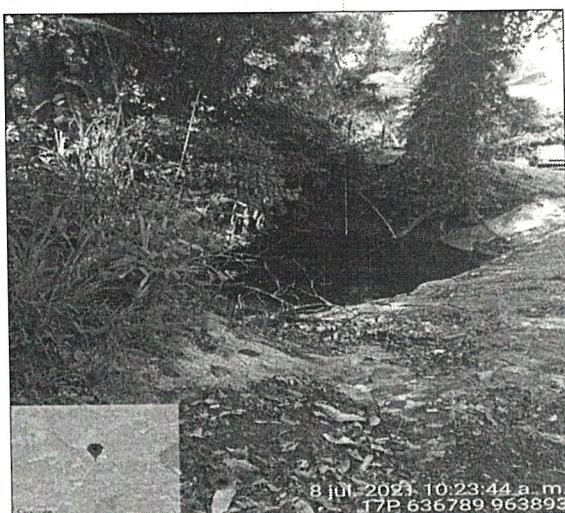
Imagen 3. Vado sobre la quebrada Las Cruces.

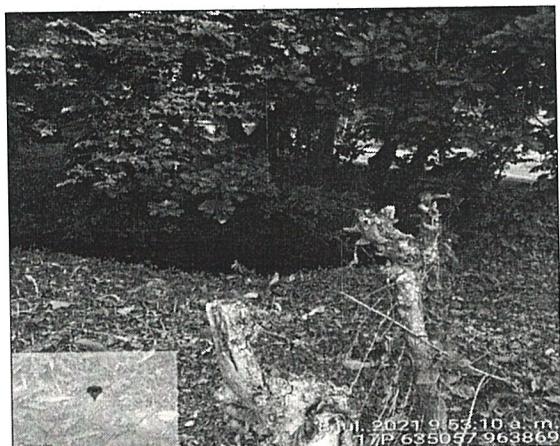
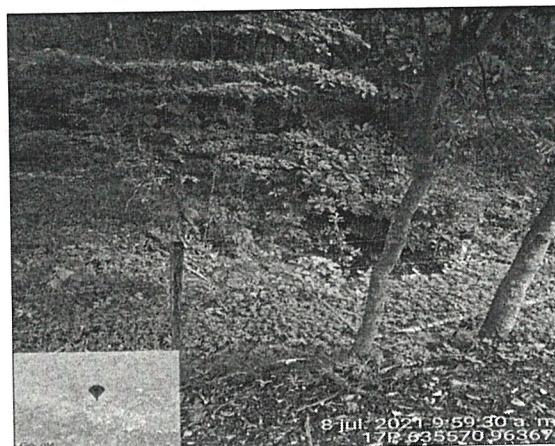
Imagen y 6. Fuentes hídricas (quebradas sin nombre), identificadas en el recorrido de la inspección de campo.

2. Aclarar el punto 6.6. Hidrología, pág. 58; ya que se menciona que “..” solo se encuentra la quebrada Las Cruces, como fuente de agua superficial intermitente..”; sin embargo en inspección de campo se pudo identificar tres (3) fuentes hídricas (quebradas), que atraviesan la carretera a rehabilitar.

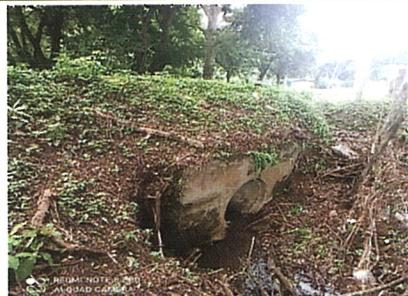
COORDENADAS UTM 17 P WGS 84	
DESCRIPCIÓN	ESTACIÓN		FOTO	E	N
1. Drenaje Superficial TUBERIA DE 0.30	2K+800	FOTO Nº 1

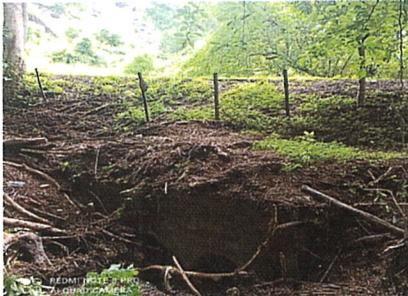
635043	963879
2. Quebrada Intermitente. TUBERIA TRIPLE DE 0.30	3K+500	FOTO Nº 2

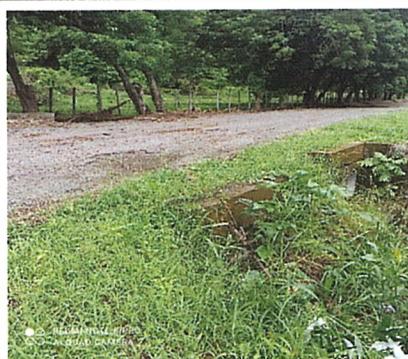
635580	9633681
3. Drenaje Superficial TUBERIA DOBLE DE 0.30	4K+050	FOTO Nº 3
