DEPARTAMENTO DE EVALUACIÓN DE ESTUDIOS DE IMPACTO AMBIENTAL
INFORME TÉCNICO DE INSPECCIÓN No. 047-2021

Proyecto:	PLAYA BONITA APARTA HOTEL PALMA BONITA	Categoría:	II
Promotor:	INMOBILIARIA PALMA BONITA, S.A.		
Representante Legal:	JOSÉ MANUEL BERN		
Localización del Proyecto:	CORREGIMIENTO DE VERACRUZ, DISTRITO DE ARRAIJÁN, PROVINCIA DE PANAMÁ OESTE.		
Fecha de inspección:	19 DE OCTUBRE DE 2021.		
Fecha del Informe:	26 DE OCTUBRE DE 2021.		
Participantes:	Fernando Cárdenas - Consultor Richard Villalobos - Promotor Nathaly De León - MiCultura (Practicante) Sharon Flaco -MiCultura (Practicante) Yamitzel Gutiérrez – Micultura, Dirección Nacional de Patrimonio Cultural. Feliciano Torres – ATP, Dirección de Planificación. Joydeth Nurse – ATP, Departamento de Registro Natural de Turismo Marco Salamín – ATP, Departamento de Empresas y Actividades Turísticas Yohana Castillo - Sección de Evaluación, Dirección Regional de Panamá Oeste. Geraldo Aizprua - Sección de Áreas Protegidas y Biodiversidad, Dirección Regional de Panamá Oeste. Hernán Sánchez - Sección de Forestal, Dirección Regional de Panamá Oeste. Hilario Rodríguez - Sección de Evaluación, Dirección Regional de Panamá Oeste. Miguel

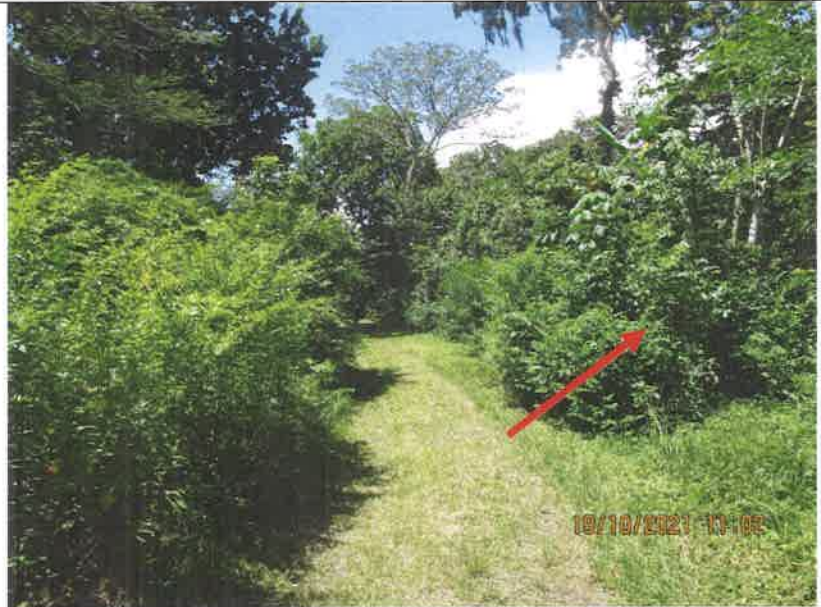
- El área del proyecto colinda con la calle de acceso al Hotel Westin Playa Bonita y con un camino interno (ver fotos # 1 y 2).
- En el polígono del proyecto se evidenció infraestructura desarrollada con anterioridad (ver fotos # 3 y 4).
- Referente a la hidrología, se observaron dos sectores con acumulación de agua, así como un posible curso hídrico que presentaba un bajo caudal de agua y con abundante vegetación en sus márgenes (ver fotos # 5, 6 y 7).
- Respecto a la flora, el área donde se desarrollará el proyecto cuenta con abundante cobertura vegetal (ver fotos # 8 y 9).

COORDENADA DE UBICACIÓN UTM (WGS-84):	IMÁGENES TOMADAS EN EL SITIO.
	<div> </div> <p>Foto # 1. Colindancia del área del proyecto con la calle de acceso al Hotel Westin Playa Bonita</p>

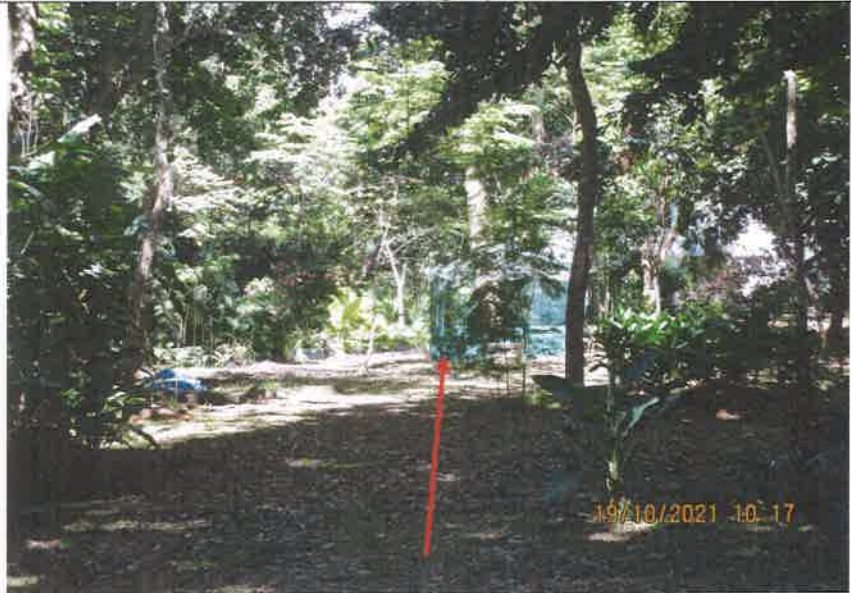
Foto # 2. Colindancia del área del proyecto con un camino interno.

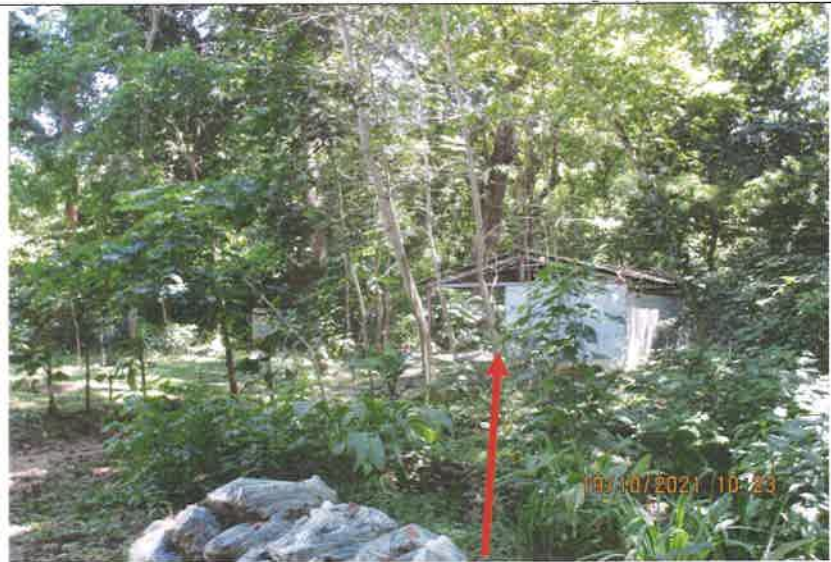
Foto # 3. Vivero dentro del área del proyecto.

- El proyecto colinda con la calle de acceso al Hotel Westin Playa Bonita y con un camino interno.
- En el polígono del proyecto se encuentra un vivero y una pequeña edificación.
- El área del proyecto cuenta con cobertura vegetal tipo bosque secundario maduro.
- Existen dos sectores con acumulación de agua dentro del polígono del proyecto, así como un posible curso hídrico que presentaba un bajo caudal de agua.

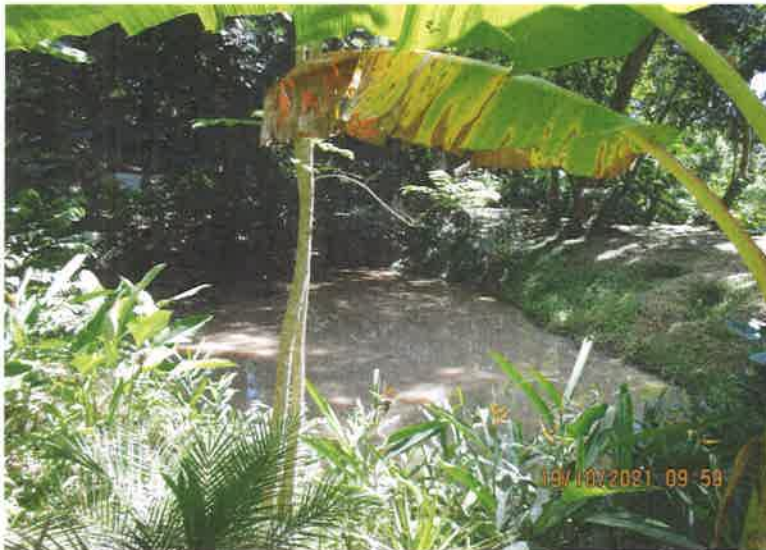
Foto 5. Acumulación de agua No. 1 en el polígono del proyecto.

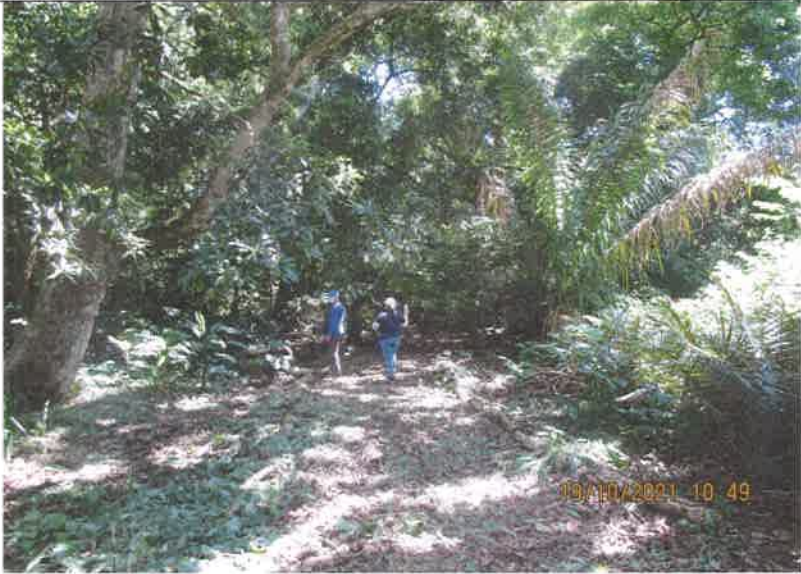
Foto #7. Posible curso hídrico

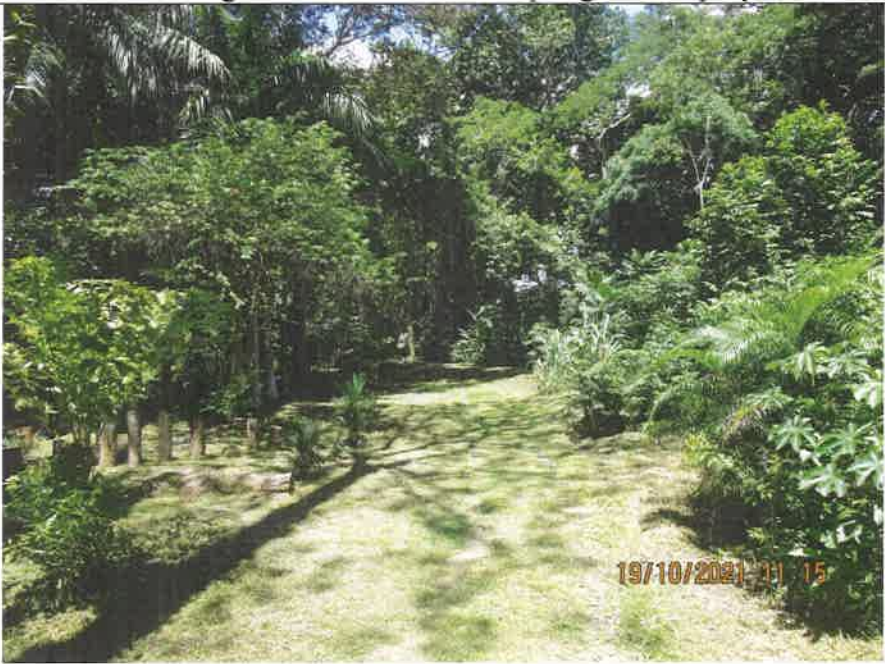
<p data-bbox="677 871 1431 907">Foto #8. Vegetación existente en el polígono del proyecto.</p>
656790 m E 984123 m N
