## FORMATO EIA-FEA-007

### INFORME TÉCNICO DE INSPECCIÓN AL SITIO DE DESARROLLO DEL PROYECTO

<b>Proyecto:</b>	PLANTA DOSIFICADORA DE CONCRETO – EL COROZO.		
<b>Categoría:</b>	I		
<b>Promotor:</b>	CONSTRUCTORA RODSA, S.A.		
<b>Ubicación:</b>	CORREGIMIENTO DE PARITA, DISTRITO DE PARITA, PROVINCIA DE HERRERA.		
<b>Expediente No.:</b>	DRHE-I-IM-36-2021.		
<b>Fecha de la inspección:</b>	09 DE DICIEMBRE DE 2021.		
<b>Fecha del Informe:</b>	09 DE DICIEMBRE DE 2021.		
<b>Participantes:</b>	Nombre	Cargo	Institución
	Aritzel Fernández	Evaluadora de Impacto Ambiental	MiAmbiente - Herrera
	Odenis Vergara	Ambientalista	Constructora RODSA, S.A.
	Jessica Moreno	Estudiante-Practicante	Universidad Tecnológica de Panamá

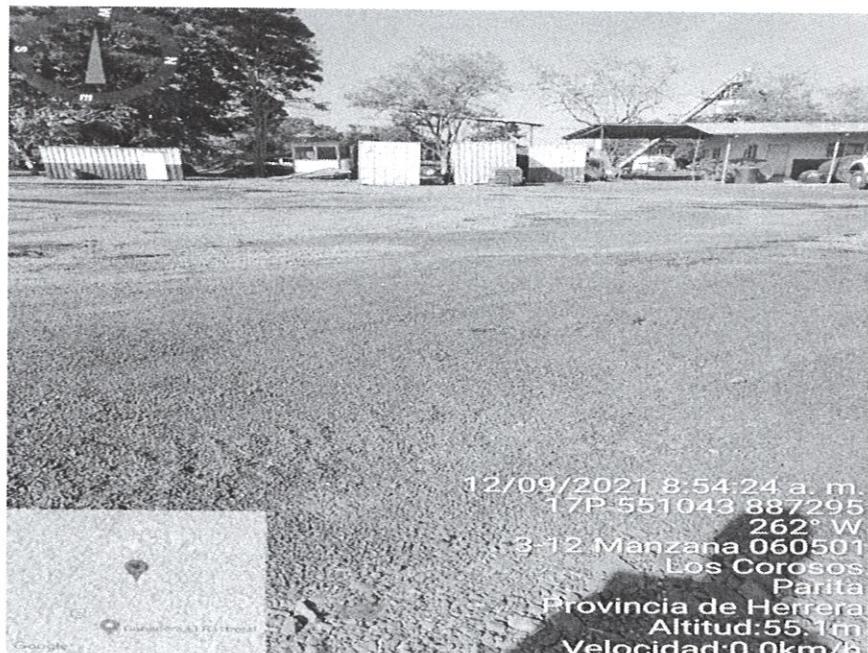
551043 E  
887295 N

**Fig. No. 3:** Contenedores que se encuentran dentro del área del proyecto.

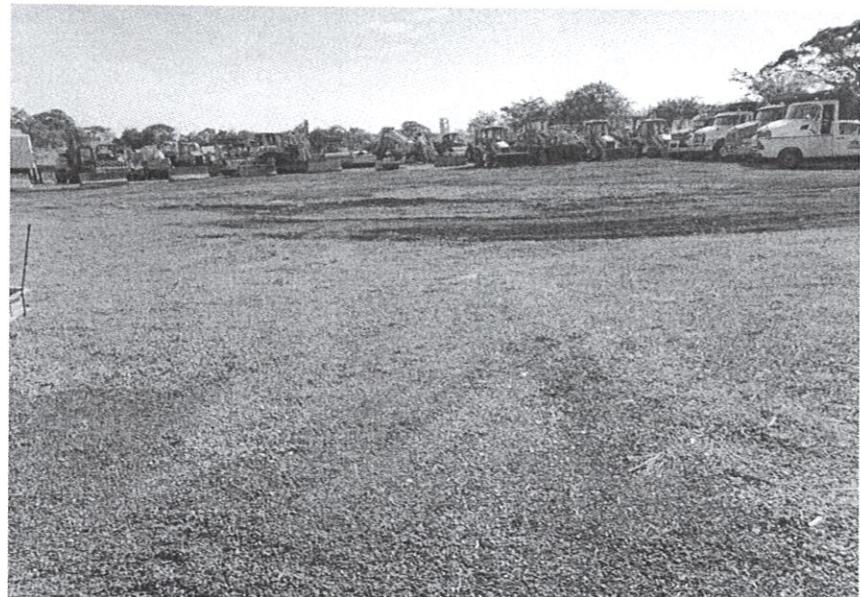
550998 E  
887280 N

**Fig. No. 4:** Suelo con poca vegetación en donde se llevará a cabo el proyecto.
