| Proyecto: | | PLANTA DE PRODUCCION DE ALUMINIO SECUNDARIO |
| Fecha de inspección: | 22 DE NOVIEMBRE DE 2021 | |
| Fecha del Informe: | 24 DE NOVIEMBRE DE 2021 | |

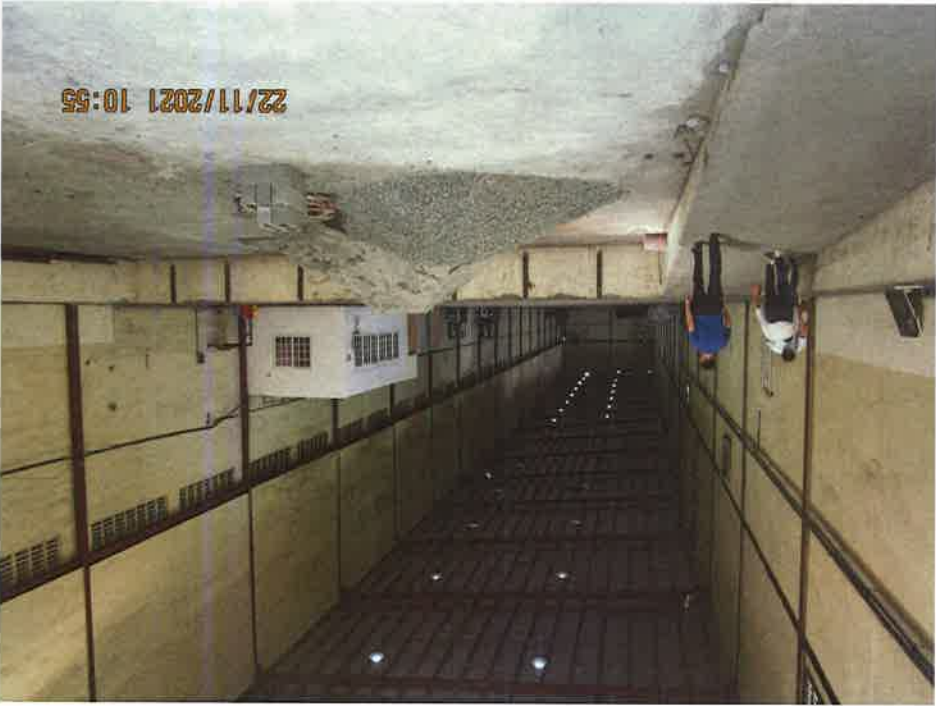
| COORDENADA DE UBICACIÓN UTM (WGS-84): | 622959.60 m E<br>1034419.88 m N | | Foto 1. Vista de la galera donde se instalará la Planta de Producción de Aluminio. |

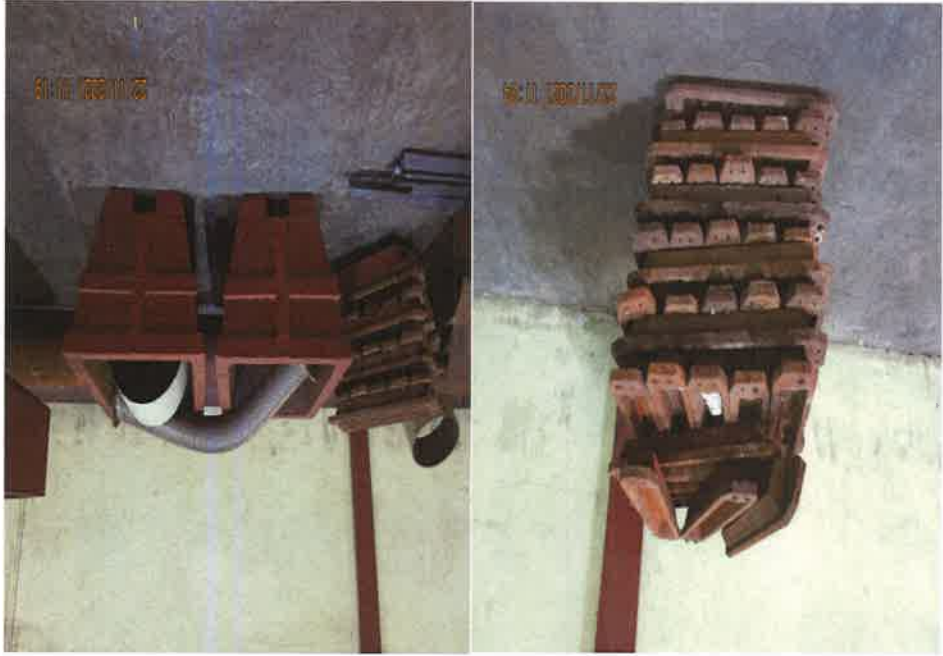
| COORDENADA DE UBICACIÓN UTM (WGS-84): | 622959.60 m E<br>1034419.88 m N | | Foto 2 Vista Moldes con una capacidad de 9 kg y 500 kg, donde se vertiera el aluminio fundido. |

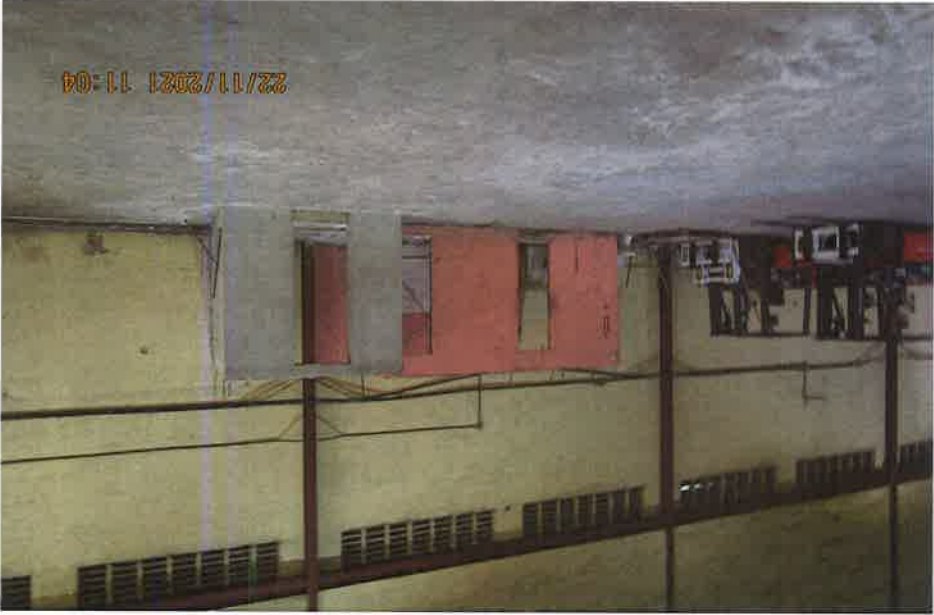
| <div>622959.60 m E<br/>1034419.88 m N</div> | <div><div>22/11/2021 11:04</div></div> <div>Foto 3. Vista de la infraestructura dentro de la galera ( baños).</div> |

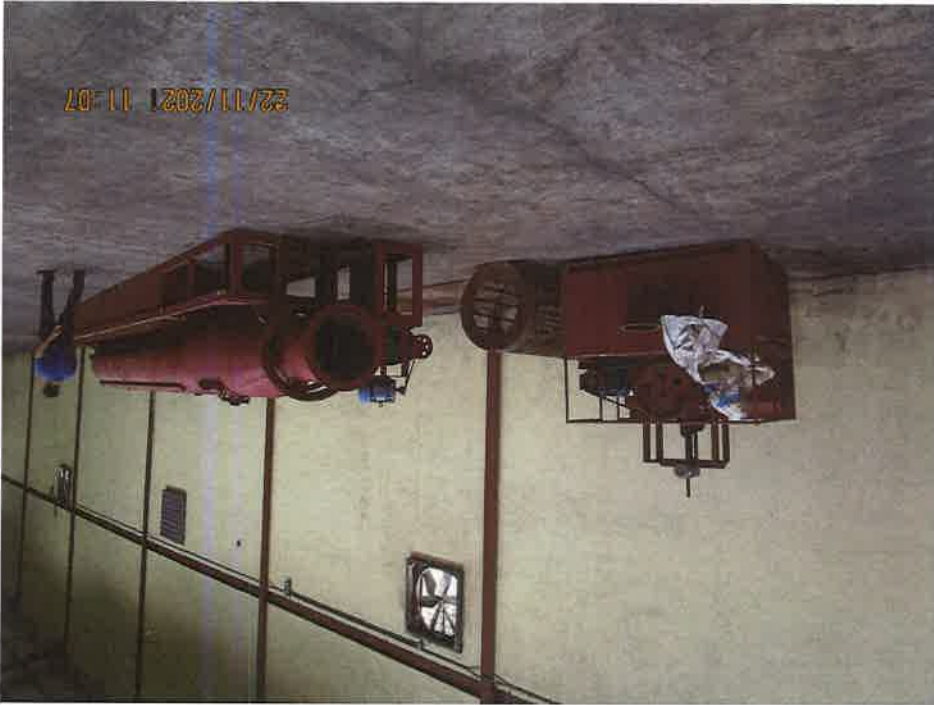
| <div>622959.60 m E<br/>1034419.88 m N</div> | <div><div>22/11/2021 11:07</div></div> <div>Foto 4. Vista de la enfriadora de cenizas.</div> |

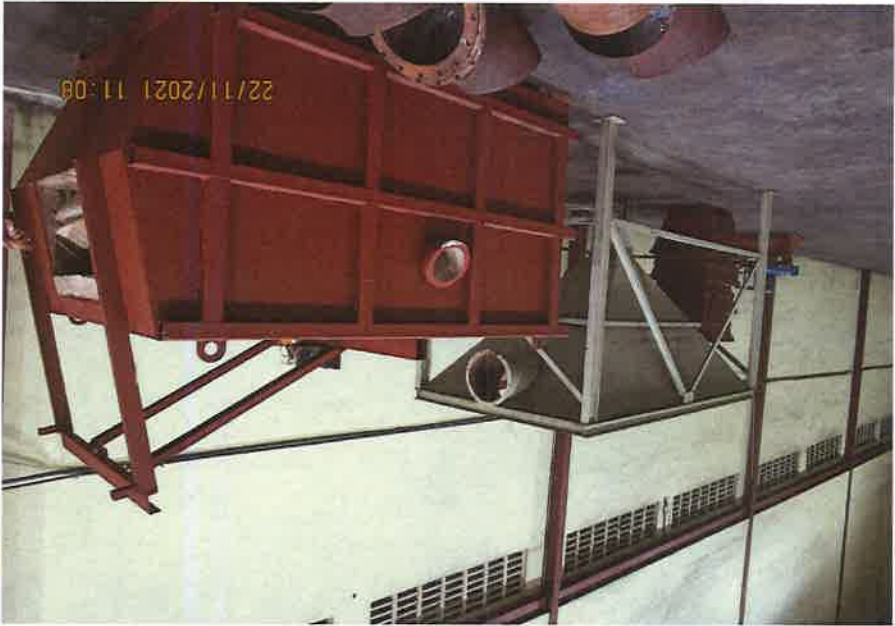
| <p>622959.60 m E<br/>1034419.88 m N</p> | <p>Foto 6. Vista del colector de polvo y del horno de fusión de gas.</p> |

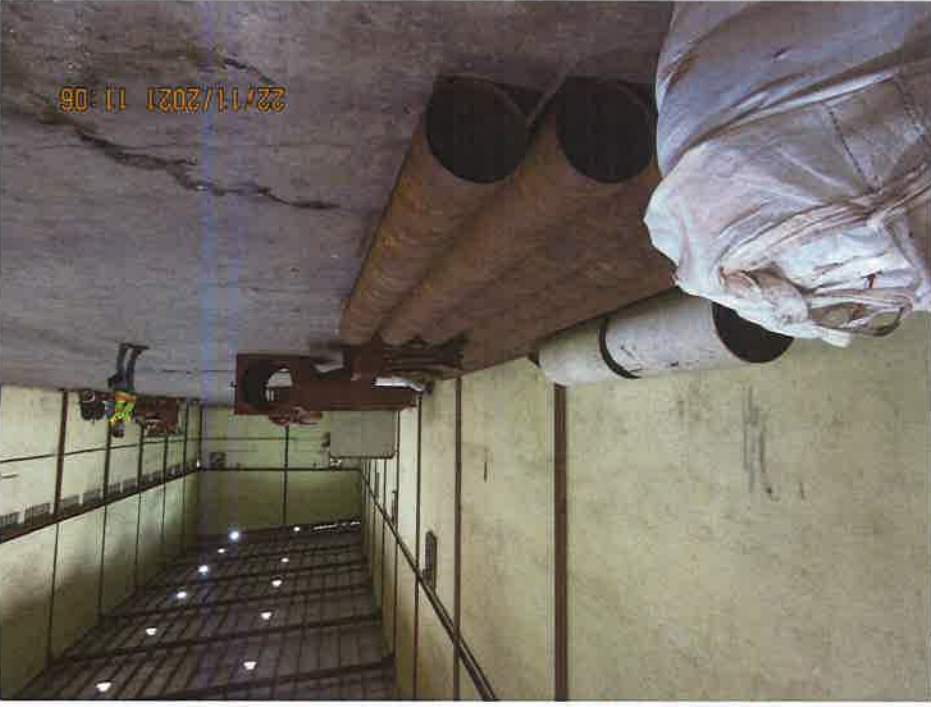
| <p>622959.60 m E<br/>1034419.88 m N</p> | <p>Foto 5. Parte de la enfriadora de cenizas</p> |

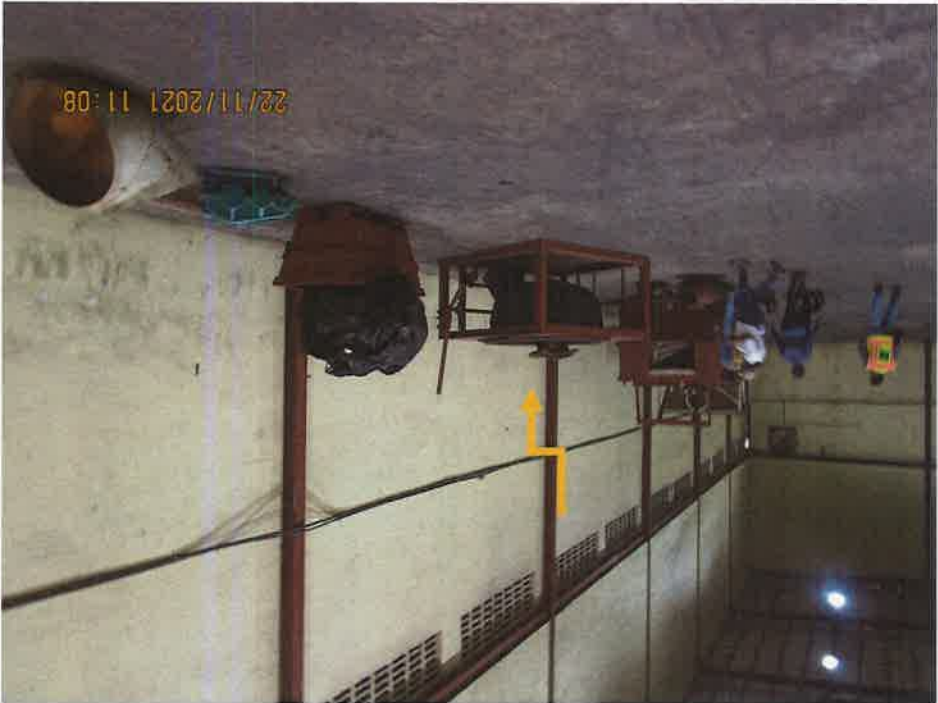
Foto 7. Vista parte de la freidora de cenizas.

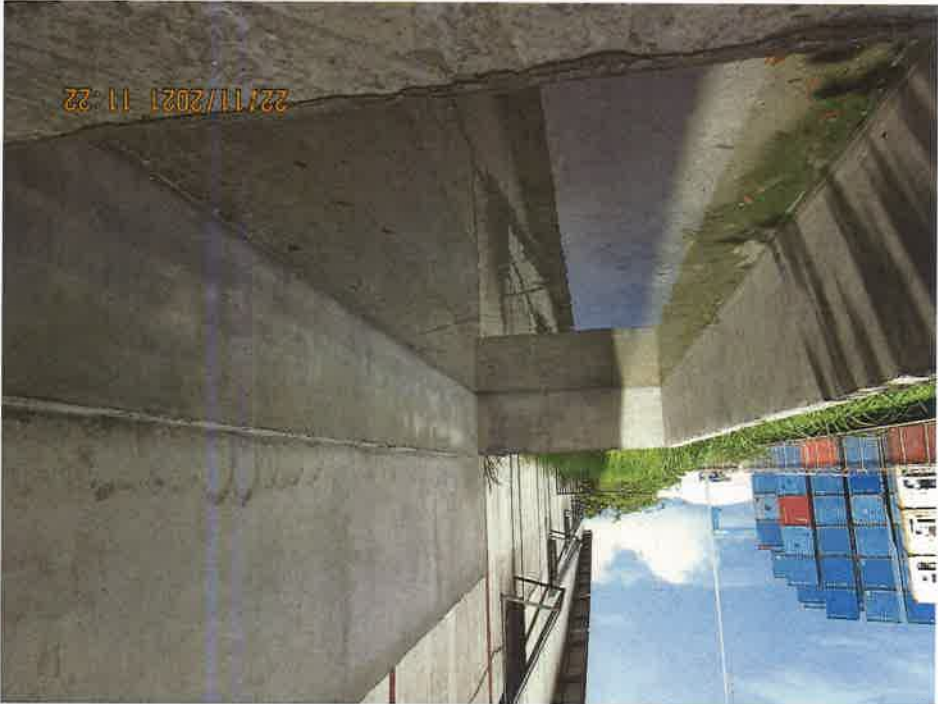
- El área de influencia del proyecto colinda con un Canal, en el cual se realizará obras civiles (zampeado), la cual tiene origen según el promotor por recomendaciones de los Bomberos, como mecanismo de protección a la infraestructura existente, donde se instalará un tanque de almacenamiento de gas, el cual será utilizado como combustible en operación de la planta (foto 8 y 9).
- Donde se propone el desarrollo del proyecto, no existe vegetación afectar, ni se evidencia la presencia de fauna, dado a que, el proyecto se ejecutará sobre una galera existente (foto 10).
- En cuanto a la descarga el promotor indica que se va conectar al alcantarillado y cumplirán con la COPANIT 39-2000.

Foto 8: Estructura existente donde se colocará el tanque de Gas

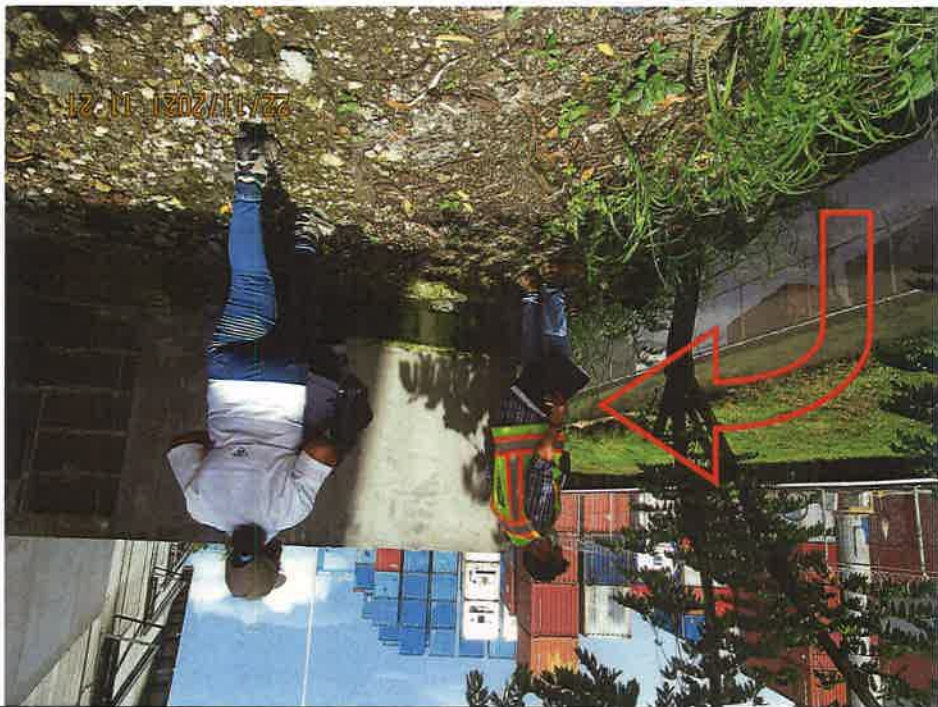
Foto 9: area donde se colocara el sampeado.

- Las coordenadas presentadas en el ESlA, ubican el proyecto en el área propuesta para el desarrollo.
- El área carece de vegetación y presencia de fauna ya que existe un complejo de galeras que se utilizan para actividades comerciales e industriales.
- Existe un canal colindante con la galera, con caudal corrido y agua turbia emanando olores, en el cual se propone realizar obra en cauce, por lo que, deberá solicitar el trámite correspondiente.

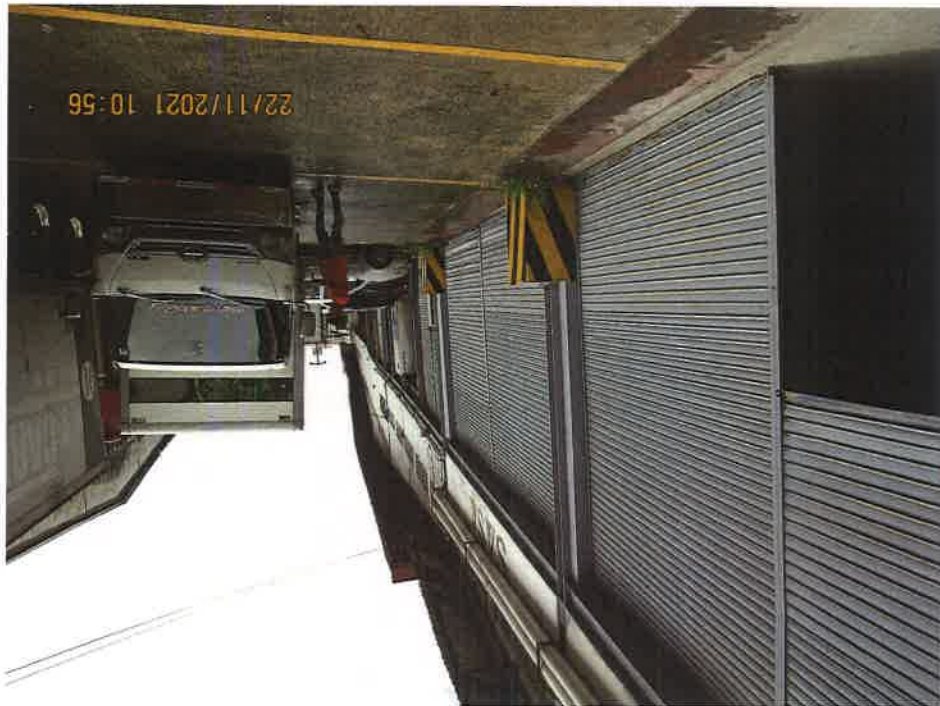
Foto 10. Vista general de la parte frontal de la galera.
