### **INFORME DE VIALIDAD**

## CONDICIONES EXISTENTES DE VÍAS

ESIA CATEGORÍA III DEL CRUCE DE LA LÍNEA 3 POR DEBAJO DEL CANAL DE PANAMÁ

CSA GROUP PANAMÁ, INC  
[Email address]

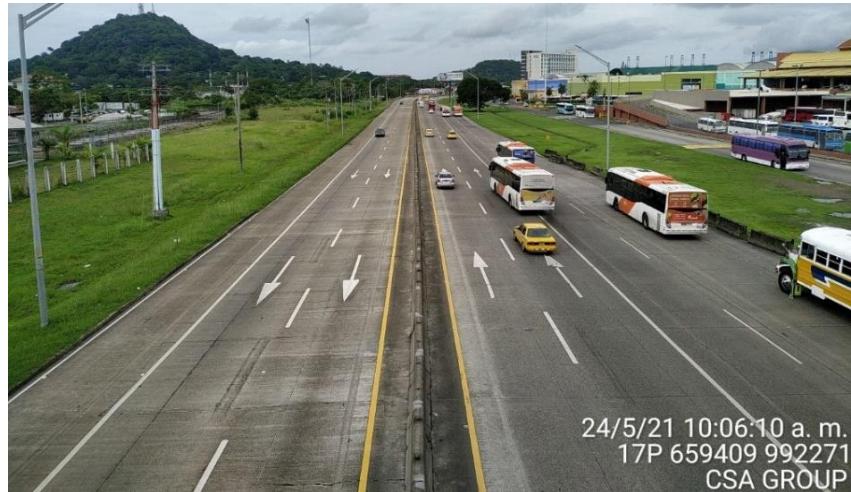
### Foto N° 03. Vista del Corredor Norte en dirección hacia Balboa.

DESCRIPCIÓN DE CONDICIONES EXISTENTES				
Nº	Característica	Descripción		Observaciones
1	Nombre de la Vía:	Corredor Norte		
2	Servidumbre:	80.00 m		
3	Ubicación / Sección	Desde puente de la Línea 1 hasta la Av. Omar Torrijos		
4	Jerarquía:	<i>calle principal</i> <input checked="" type="checkbox"/> <i>calle secundaria</i> <input type="checkbox"/>	<i>calle terciaria o local</i> <input type="checkbox"/>	
5	Cantidad de Carriles:	4 carriles		Presencia de tramos con 3 carriles por sentido debido a carriles de aceleración/desaceleración
6	Sentido de Circulación:	2 sentidos		
7	Tipo de Pavimento:	<i>asfalto</i> <input type="checkbox"/> <i>concreto</i> <input checked="" type="checkbox"/>	<i>mixto</i> <input type="checkbox"/>	
8	Estado de Pavimento:	<i>bueno</i> <input checked="" type="checkbox"/> <i>regular</i> <input type="checkbox"/>	<i>malo</i> <input type="checkbox"/>	
9	Estado de la Señalización Horizontal:	Buen estado

10	Estado de la Señalización Vertical:	Buen estado		Deficiente
11	Espacio de Acera:	No cuenta con acera		
12	Espacio de Grama:	Espacio de grama en los bordes		
13	Bordes:	<i>hombros</i> <input checked="" type="checkbox"/> <i>pavimentado</i> <input checked="" type="checkbox"/> <i>sin pavimentar</i> <input type="checkbox"/>	<i>cordón - cuneta</i> <input type="checkbox"/>	
14	Isleta Central	<i>con isleta</i> <input checked="" type="checkbox"/>	<i>sin isleta</i> <input type="checkbox"/>	Barrera New Jersey

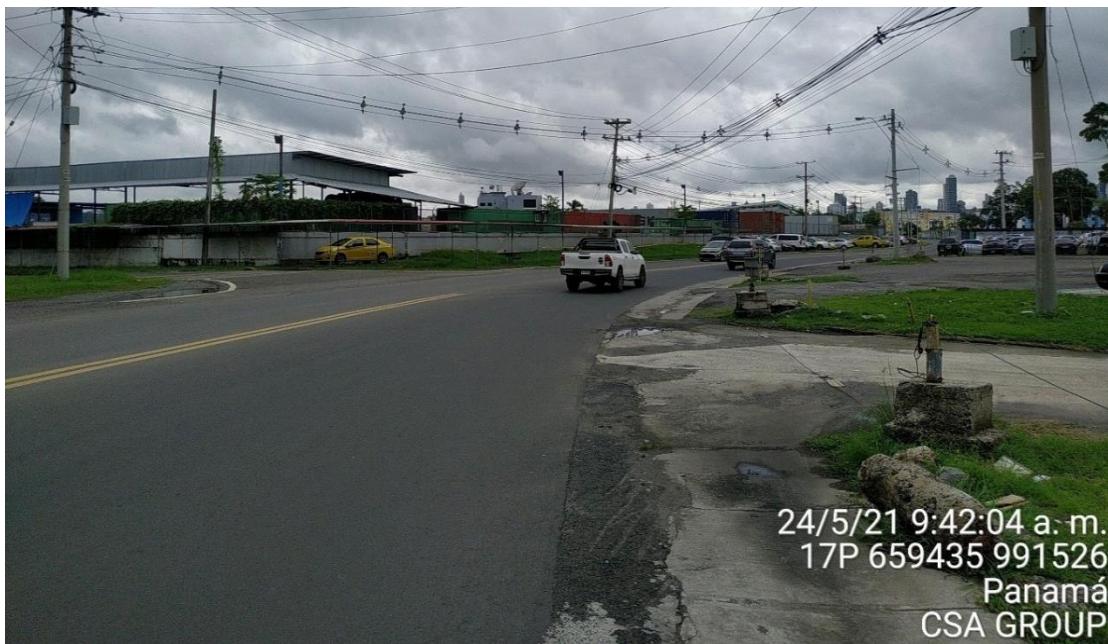
### Foto N° 05. Vista de la Av. Ascanio Villalaz en dirección hacia Curundú.

DESCRIPCIÓN DE CONDICIONES EXISTENTES				
Nº	Característica	Descripción		Observaciones
1	Nombre de la Vía:	Avenida Ascanio Villalaz		
2	Servidumbre:	45.00 m		
3	Ubicación / Sección	Entre Av. Omar Torrijos y Av. Dulcidio González		
4	Jerarquía:	<i>calle principal</i> <input type="checkbox"/>	<i>calle terciaria o local</i> <input checked="" type="checkbox"/>	
5	Cantidad de Carriles:	4 carriles		
6	Sentido de Circulación:	2 sentidos		
7	Tipo de Pavimento:	<i>asfalto</i> <input type="checkbox"/>	<i>mixto</i> <input checked="" type="checkbox"/>	
		<i>concreto</i> <input type="checkbox"/>		
8	Estado de Pavimento:	<i>bueno</i> <input checked="" type="checkbox"/>	<i>malo</i> <input type="checkbox"/>	
		<i>regular</i> <input type="checkbox"/>		
9	Estado de la Señalización Horizontal:	Buen estado		
10	Estado de la Señalización Vertical:	Mal estado		Escasa
11	Espacio de Acera:	En ambos lados de la vía		Presenta discontinuidad e invasión por parte de estacionamientos

12	Espacio de Grama:	En ambos lados de la vía		
13	Bordes:	<i>hombros</i> <input checked="" type="checkbox"/>	<i>cordón - cuneta</i> <input checked="" type="checkbox"/>	
		<i>pavimentado</i> <input type="checkbox"/>		
		<i>sin pavimentar</i> <input checked="" type="checkbox"/>		
14	Isleta Central	<i>con isleta</i> <input type="checkbox"/>	<i>sin isleta</i> <input checked="" type="checkbox"/>

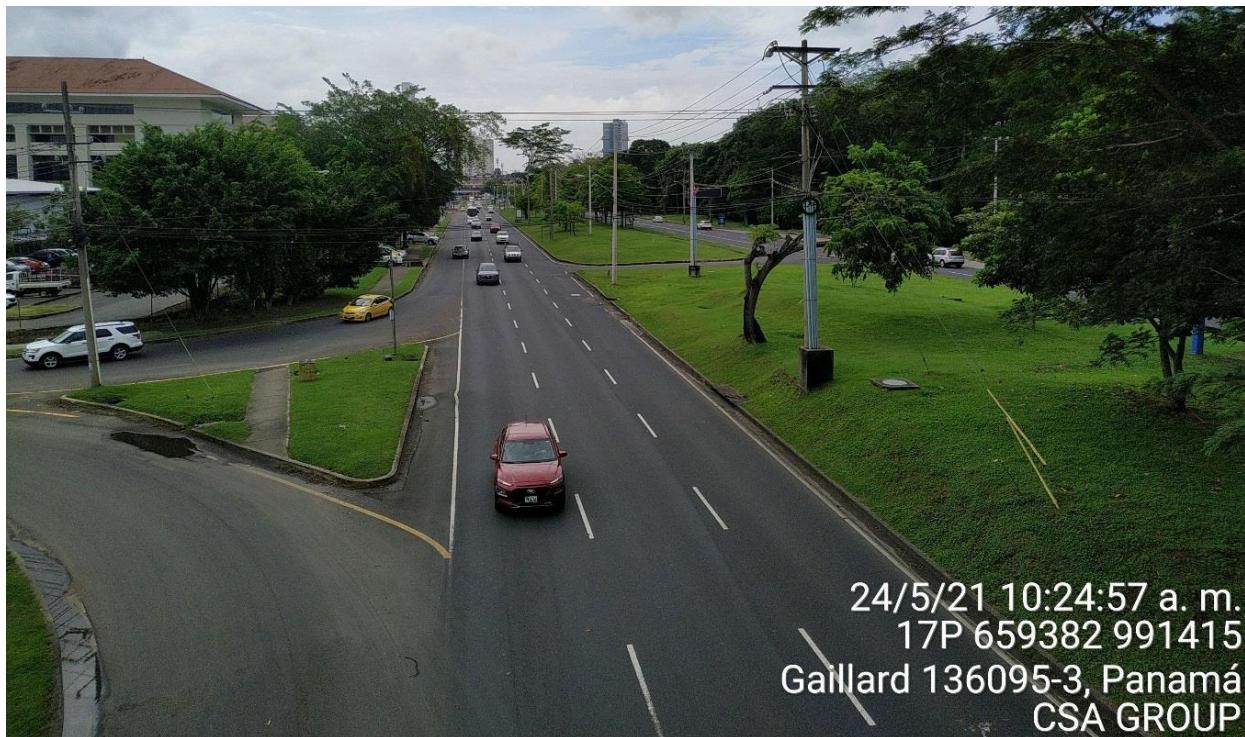
**Foto N° 06. Vista de la Av. Omar Torrijos frente al Tribunal Electoral.**

DESCRIPCIÓN DE CONDICIONES EXISTENTES				
Nº	Característica	Descripción		Observaciones
1	Nombre de la Vía:	Av. Omar Torrijos		
2	Servidumbre:	50.00 m		
3	Ubicación / Sección	Entre la Policía Nacional y Aeropuerto Marcos E. Gelabert		
4	Jerarquía:	<i>calle principal</i> <input checked="" type="checkbox"/> <i>calle secundaria</i> <input type="checkbox"/>	<i>calle terciaria o local</i> <input type="checkbox"/>	
5	Cantidad de Carriles:	4 carriles		Varía según la ubicación, presentando un máximo de hasta 12 carriles en el intercambiador de Albrook
6	Sentido de Circulación:	2 sentidos		
7	Tipo de Pavimento:	<i>asfalto</i> <input type="checkbox"/> <i>concreto</i> <input type="checkbox"/>	<i>mixto</i> <input checked="" type="checkbox"/>	
8	Estado de Pavimento:	<i>bueno</i> <input checked="" type="checkbox"/> <i>regular</i> <input type="checkbox"/>	<i>malo</i> <input type="checkbox"/>	
9	Estado de la Señalización Horizontal:	Buen estado

10	Estado de la Señalización Vertical:	Buen estado		
11	Espacio de Acera:	No cuenta con espacio de acera		Se observan tramos con acera cercano a la Policía Nacional y el aeropuerto
12	Espacio de Grama:	Espacio de grama en los bordes		
13	Bordes:	<i>hombros</i> <input checked="" type="checkbox"/> <i>pavimentado</i> <input checked="" type="checkbox"/> <i>sin pavimentar</i> <input type="checkbox"/>	<i>cordón - cuneta</i> <input checked="" type="checkbox"/>	Se observan tramos con presencia de cuneta abierta en la isleta central
14	Isleta Central	<i>con isleta</i> <input checked="" type="checkbox"/>	<i>sin isleta</i> <input type="checkbox"/>

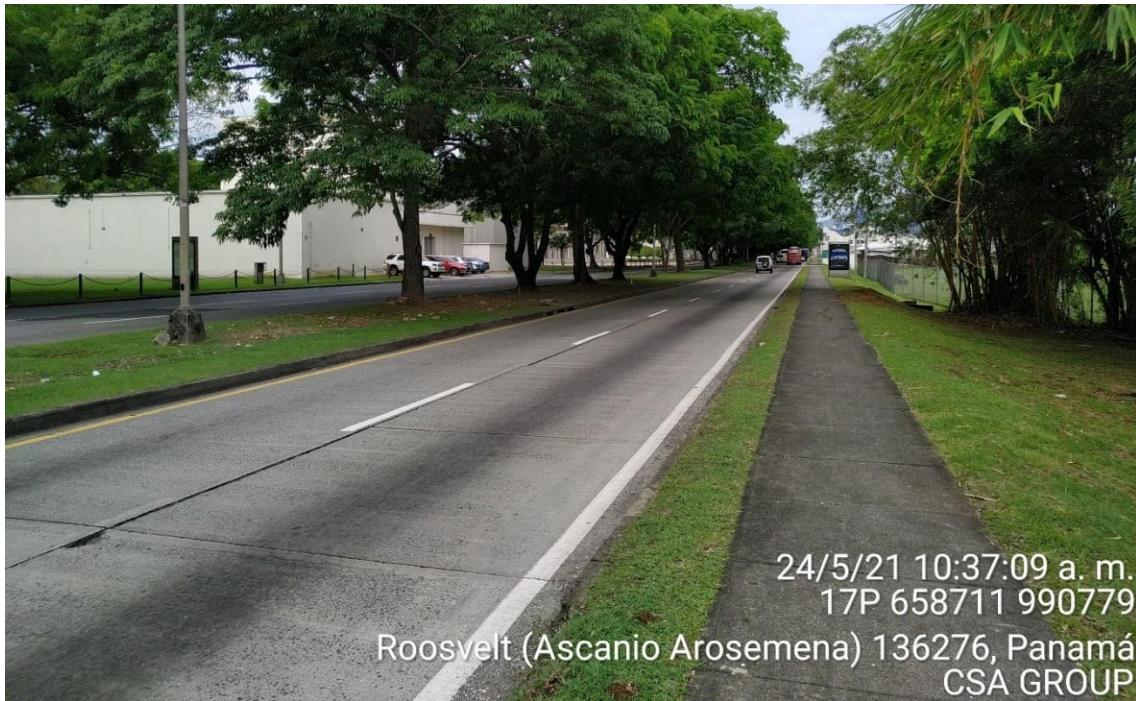
**Foto N° 08. Vista de la Av. Ascanio Arosemena desde el McDonald's de Balboa.**

DESCRIPCIÓN DE CONDICIONES EXISTENTES				
Nº	Característica	Descripción		Observaciones
1	Nombre de la Vía:	Avenida Ascanio Arosemena		
2	Servidumbre:	40.00 m		
3	Ubicación / Sección	Entre Av. Omar Torrijos y Av. Emanuel Vergara		
4	Jerarquía:	<i>calle principal</i> <input type="checkbox"/> <i>calle secundaria</i> <input checked="" type="checkbox"/>	<i>calle terciaria o local</i> <input type="checkbox"/>	
5	Cantidad de Carriles:	4 carriles		
6	Sentido de Circulación:	2 sentidos		
7	Tipo de Pavimento:	<i>asfalto</i> <input type="checkbox"/> <i>concreto</i> <input type="checkbox"/>	<i>mixto</i> <input checked="" type="checkbox"/>	
8	Estado de Pavimento:	<i>bueno</i> <input checked="" type="checkbox"/> <i>regular</i> <input type="checkbox"/>	<i>malo</i> <input type="checkbox"/>	
9	Estado de la Señalización Horizontal:	Buen estado		
10	Estado de la Señalización Vertical:	Estado regular		
11	Espacio de Acera:	En ambos lados de la vía

12	Espacio de Grama:	En ambos lados de la vía		
13	Bordes:	<i>hombros</i> <input type="checkbox"/> <i>pavimentado</i> <input type="checkbox"/> <i>sin pavimentar</i> <input type="checkbox"/>	<i>cordón - cuneta</i> <input checked="" type="checkbox"/>	
14	Isleta Central	<i>con isleta</i> <input checked="" type="checkbox"/>	<i>sin isleta</i> <input type="checkbox"/>

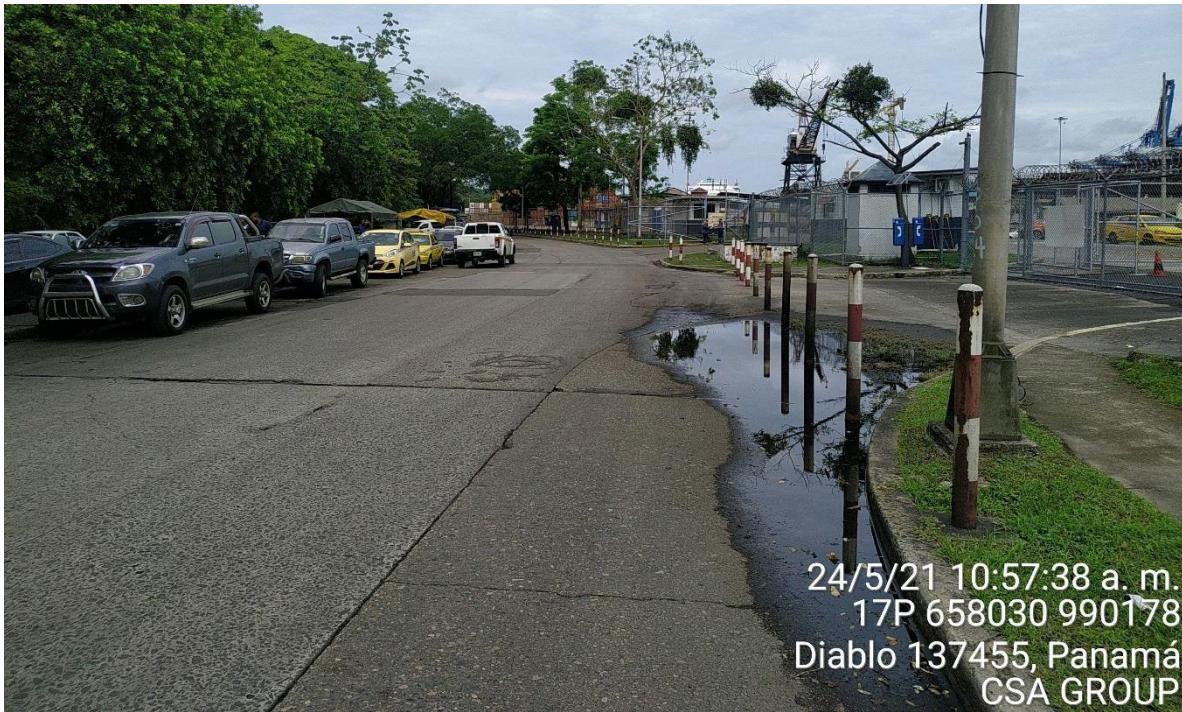
**Foto N° 10. Vista de la Av. Emanuel Vergara en dirección hacia La Boca**

DESCRIPCIÓN DE CONDICIONES EXISTENTES				
Nº	Característica	Descripción		Observaciones
1	Nombre de la Vía:	Avenida Emanuel Vergara		
2	Servidumbre:	20.00 m		
3	Ubicación / Sección	Entre Av. Ascanio Arosemena y Av. Julio Linares		
4	Jerarquía:	<i>calle principal</i> <input type="checkbox"/> <i>calle secundaria</i> <input type="checkbox"/>	<i>calle terciaria o local</i> <input checked="" type="checkbox"/>	
5	Cantidad de Carriles:	2 carriles		
6	Sentido de Circulación:	2 sentidos		
7	Tipo de Pavimento:	<i>asfalto</i> <input type="checkbox"/> <i>concreto</i> <input type="checkbox"/>	<i>mixto</i> <input checked="" type="checkbox"/>	
8	Estado de Pavimento:	<i>bueno</i> <input type="checkbox"/> <i>regular</i> <input type="checkbox"/>	<i>malo</i> <input checked="" type="checkbox"/>	
9	Estado de la Señalización Horizontal:	En mal estado		
10	Estado de la Señalización Vertical:	En mal estado		Se observa escasa

11	Espacio de Acera:	Presencia de acera en toda la extensión del lado oeste y en los primeros 450m de la margen este		
12	Espacio de Grama:	En ambos lados de la vía		
13	Bordes:	<i>hombros</i> <input type="checkbox"/> <i>pavimentado</i> <input type="checkbox"/> <i>sin pavimentar</i> <input type="checkbox"/>	<i>cordón - cuneta</i> <input checked="" type="checkbox"/>	
14	Isleta Central	<i>con isleta</i> <input type="checkbox"/>	<i>sin isleta</i> <input checked="" type="checkbox"/>

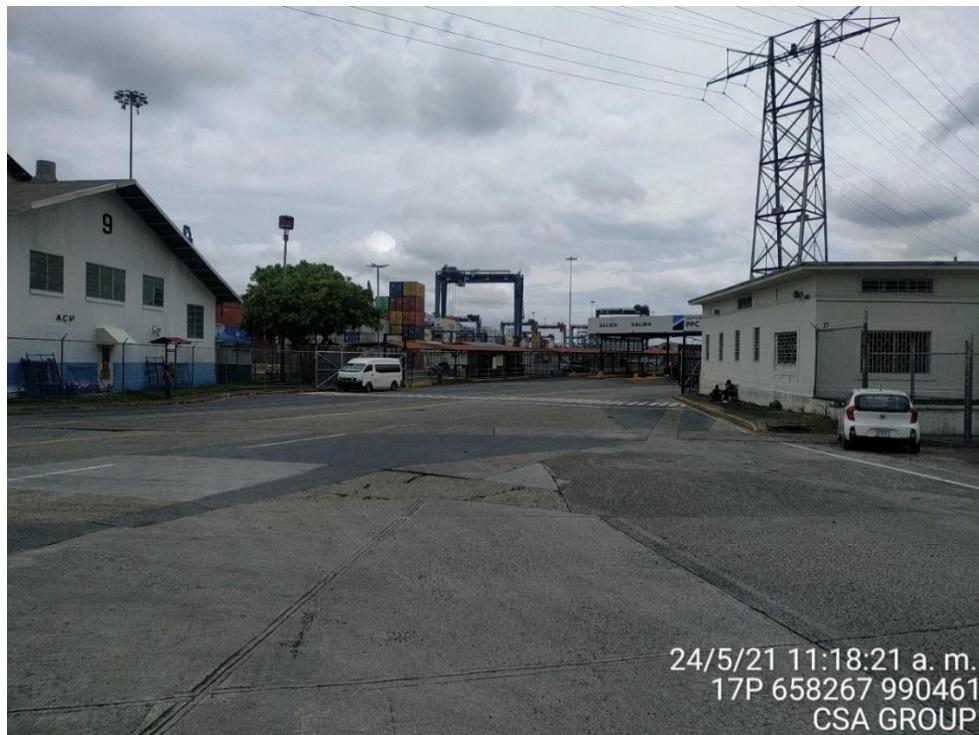
**Foto N° 14. Vista del acceso al Puerto de Balboa.**

DESCRIPCIÓN DE CONDICIONES EXISTENTES				
Nº	Característica	Descripción		Observaciones
1	Nombre de la Vía:	Calle de Acceso a Panamá Ports		
2	Ubicación / Sección	Entre garita de acceso principal a Panamá Ports e Intersección con Av. Ascanio Arosemena		
3	Jerarquía:	<i>calle principal</i> <input type="checkbox"/>	<i>calle terciaria o local</i> <input checked="" type="checkbox"/>	
4	Cantidad de Carriles:	5 carriles		2 saliendo del puerto y 3 entrando
5	Sentido de Circulación:	2 sentidos		
6	Tipo de Pavimento:	<i>asfalto</i> <input type="checkbox"/>	<i>mixto</i> <input checked="" type="checkbox"/>	
		<i>concreto</i> <input type="checkbox"/>		
7	Estado de Pavimento:	<i>bueno</i> <input type="checkbox"/>	<i>malo</i> <input type="checkbox"/>	
		<i>regular</i> <input checked="" type="checkbox"/>		
8	Estado de la Señalización Horizontal:	Estado regular		Presenta desgaste por el tiempo
9	Estado de la Señalización Vertical:	Mal estado		Escasa

10	Espacio de Acera:	En ambos lados de la vía		Presenta discontinuidad
11	Espacio de Grama:	En ambos lados de la vía		
12	Bordes:	<i>hombros</i> <input type="checkbox"/>	<i>cordón - cuneta</i> <input checked="" type="checkbox"/>	
		<i>pavimentado</i> <input type="checkbox"/>		
		<i>sin pavimentar</i> <input type="checkbox"/>		
13	Isleta Central	<i>con isleta</i> <input type="checkbox"/>	<i>sin isleta</i> <input checked="" type="checkbox"/>

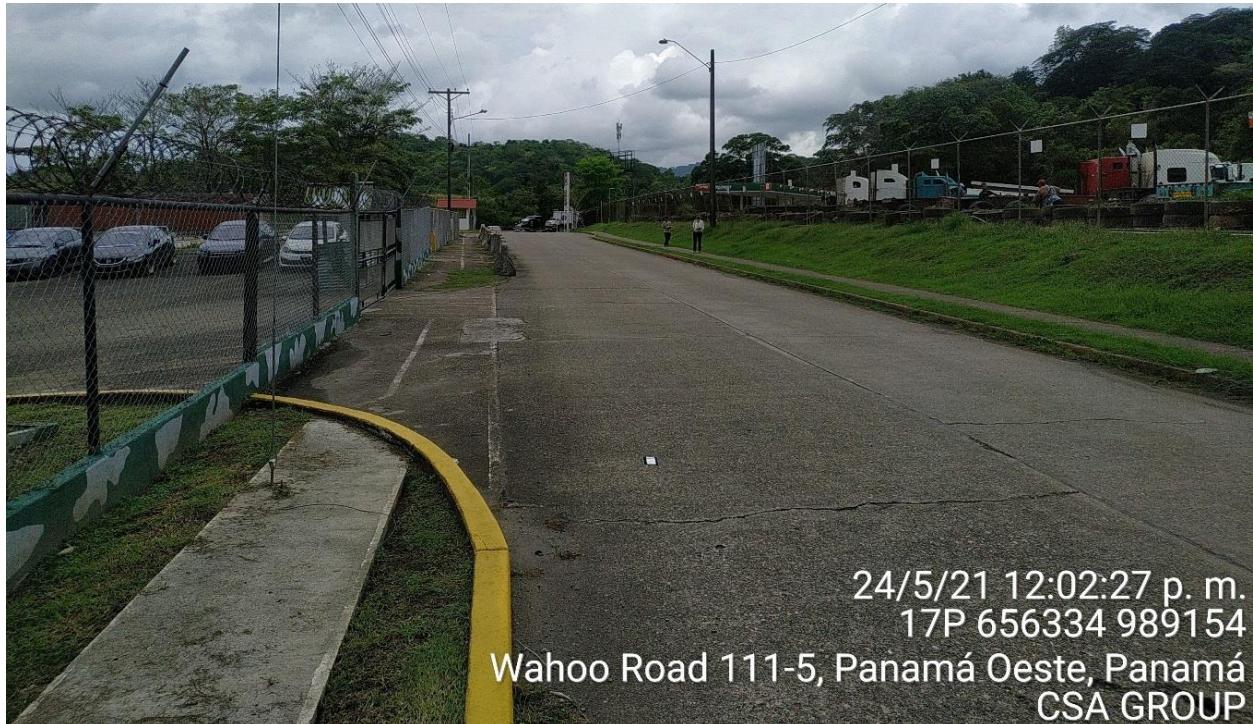
**Foto N° 18. Vista de la calle de acceso al Puerto de Rodman en dirección a la CPA.**

DESCRIPCIÓN DE CONDICIONES EXISTENTES				
Nº	Característica	Mal estado		Observaciones
1	Nombre de la Vía:	Calle de Acceso a puerto de Rodman		
2	Ubicación / Sección	Cercano a E/S Puma		
3	Jerarquía:	<i>calle principal</i> <input type="checkbox"/>	<i>calle terciaria o local</i> <input checked="" type="checkbox"/>	
4	Cantidad de Carriles:	2 carriles		
5	Sentido de Circulación:	2 sentidos		
6	Tipo de Pavimento:	<i>asfalto</i> <input type="checkbox"/>	<i>mixto</i> <input type="checkbox"/>	
		<i>concreto</i> <input checked="" type="checkbox"/>		
7	Estado de Pavimento:	<i>bueno</i> <input type="checkbox"/>	<i>malo</i> <input type="checkbox"/>	
		<i>regular</i> <input checked="" type="checkbox"/>		
8	Estado de la Señalización Horizontal:	Mal estado		Escasa
9	Estado de la Señalización Vertical:	Mal estado		Escasa
10	Espacio de Acera:	En ambos lados de la vía		
11	Espacio de Grama:	En ambos lados de la vía		Presenta discontinuidad

12	Bordes:	<i>hombros</i> <input type="checkbox"/>	<i>cordón - cuneta</i> <input checked="" type="checkbox"/>	
		<i>pavimentado</i> <input type="checkbox"/>		
		<i>sin pavimentar</i> <input type="checkbox"/>		
13	Isleta Central	<i>con isleta</i> <input type="checkbox"/>	<i>sin isleta</i> <input checked="" type="checkbox"/>

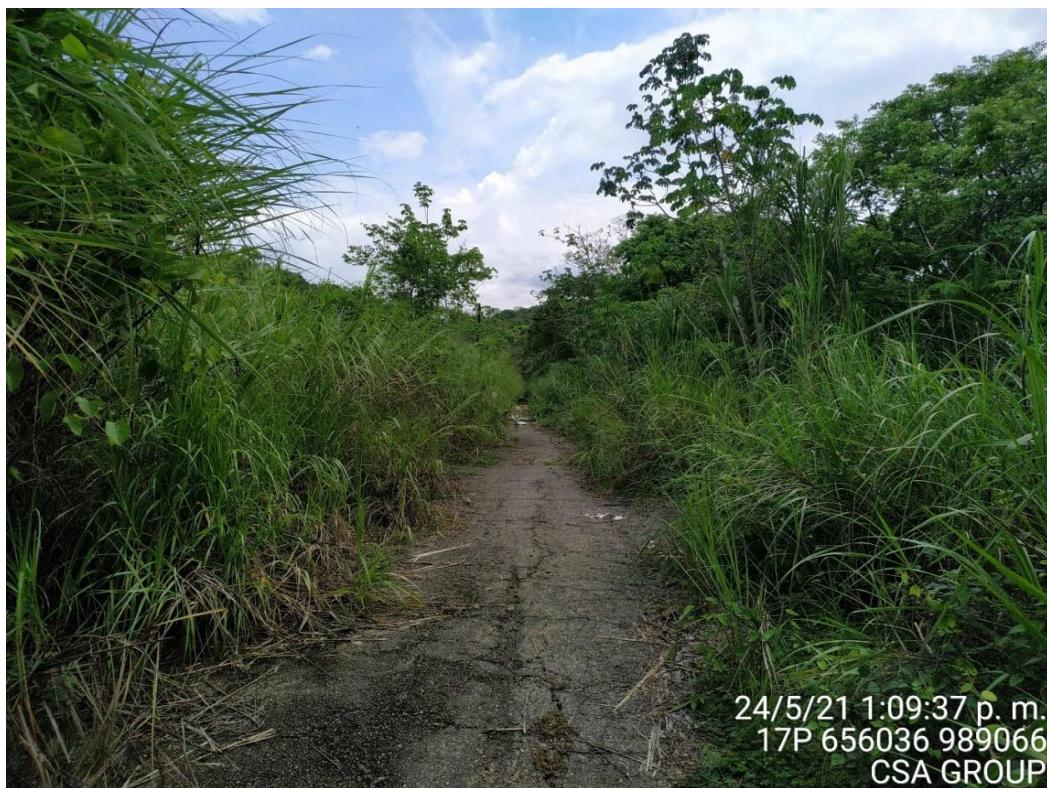
**Foto N° 26. Vista de la calle de acceso al campamento Oeste.**

DESCRIPCIÓN DE CONDICIONES EXISTENTES				
Nº	Característica	Descripción		Observaciones
1	Nombre de la Vía:	Calle de Acceso a Campamento Oeste		
2	Ubicación / Sección	Entre Carretera Panamericana y Propuesta de ubicación de campamento oeste		
3	Jerarquía:	<i>calle principal</i> <input type="checkbox"/>	<i>calle terciaria o local</i> <input checked="" type="checkbox"/>	
4	Cantidad de Carriles:	2 carriles		
5	Sentido de Circulación:	2 sentidos		
6	Tipo de Pavimento:	<i>asfalto</i> <input type="checkbox"/>	<i>mixto</i> <input checked="" type="checkbox"/>	
		<i>concreto</i> <input type="checkbox"/>		
7	Estado de Pavimento:	<i>bueno</i> <input type="checkbox"/>	<i>malo</i> <input checked="" type="checkbox"/>	
		<i>regular</i> <input type="checkbox"/>		
8	Estado de la Señalización Horizontal:	Mal estado		
9	Estado de la Señalización Vertical:	Mal estado		
10	Espacio de Acera:	No cuenta con espacio de acera

11	Espacio de Grama:	Espacio de grama en los bordes		Vegetación de los bordes ha invadido parte de la calzada
12	Bordes:	<i>hombros</i> <input type="checkbox"/>	<i>cordón - cuneta</i> <input type="checkbox"/>	
		<i>pavimentado</i> <input type="checkbox"/>		
		<i>sin pavimentar</i> <input type="checkbox"/>		
13	Isleta Central	<i>con isleta</i>	<i>sin isleta</i> <input checked="" type="checkbox"/>

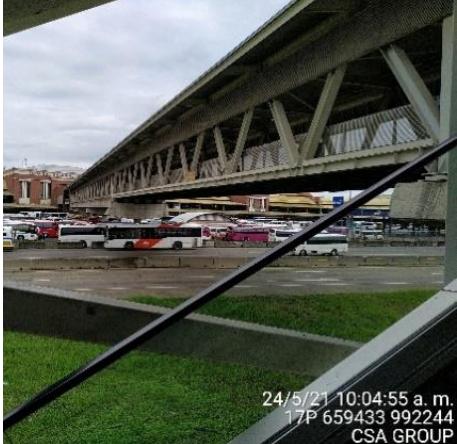
Ubicación	Fotografía	Estado
Sobre el Corredor Norte

Buen estado, con presencia de escalera mecánica y elevador
Sobre la Av. Omar Torrijos Herrera

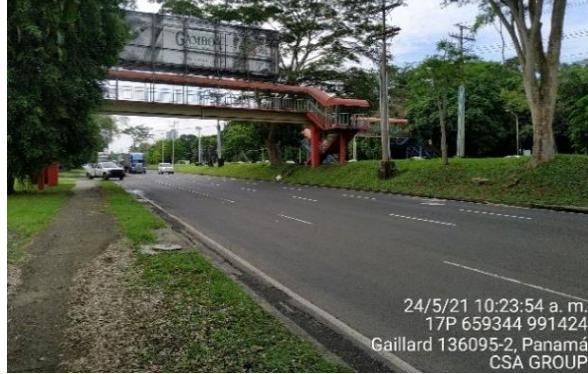
Buen estado, presenta falta de limpieza
Sobre la Av. Omar Torrijos Herrera

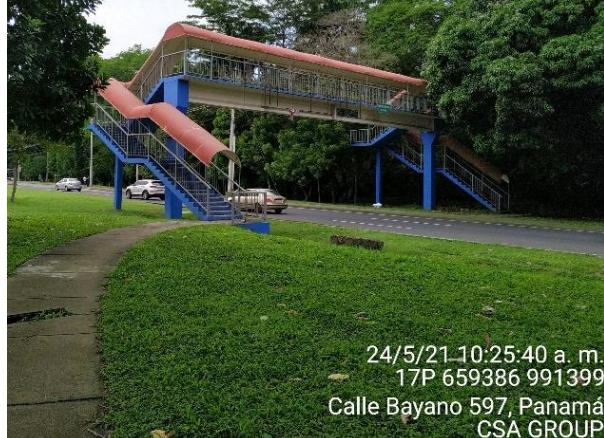
Buen estado, presenta falta de limpieza
Sobre la Av. Ascanio Arosemena		Buen estado, cerrado su acceso
