MEMORANDO-DRCL-SEEIA-001-1701-2022

INFORME TÉCNICO DE INSPECCIÓN No. 001-2022

<b>PROYECTO:</b>	“RESTAURACION DEL CASTILLO DE SAN LORENZO, CORREGIMIENTO DE CRISTOBAL, DISTRITO DE CHAGRES”	<b>CATEGORÍA</b>	II
<b>PROMOTOR:</b>	MINISTERIO DE CULTURA		
<b>REPRESENTANTE LEGAL:</b>	CARLOS AGUILAR NAVARRO		
<b>LOCALIZACIÓN DEL PROYECTO:</b>	PROVINCIA DE COLON, CORREGIMIENTO DE CRISTOBAL, DISTRITO DE COLON, PROVINCIA DE COLÓN		
<b>FECHA DE INSPECCIÓN:</b>	4 DE ENERO DE 2022		
<b>FECHA DEL INFORME:</b>	12 DE ENERO DE 2022		
<b>PARTICIPANTES:</b>	<p><b>MIAMBIENTE/OTRAS INSTITUCIONES</b>            YARISSA SANCHEZ / SOSH            HAYDEE SEGURA / SOAPB            YARLENI JULIO / SOF            RANDINO MEDINA / BPPPSL            JORGE SANCHEZ / DEEIA            YAJAIRA CHANG / DEEIA            DORIS LUCERO / SEEIA</p> <p><b>UAS</b>            ATALA MILORD / MINSA            ELIEZER GONZALEZ / MINSA            YADETTE ROMERO / MINSA            CLEMENTE CEBALLOS / ARAP            ROZIO RAMIREZ / ARAP            FLOR LEMOS / MIVIOT            ANTONO FELICIANO / PATRONATO PORTOBELO</p> <p><b>EMPRESA PROMOTORA</b>            YAMITZEL GUTIERREZ / MICULTURA            ITZELA QUIRÓS / MICULTURA

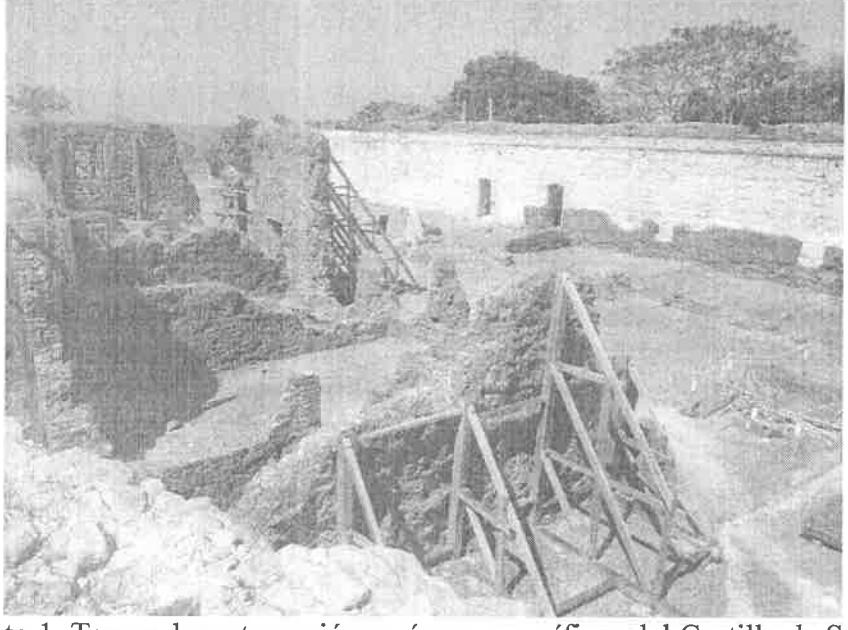
- Dentro del polígono del proyecto inspeccionado se están llevando a cabo tareas de restauración en áreas específicas del Castillo de San Lorenzo. Durante el recorrido, el ingeniero ambiental del proyecto, indicó que las tareas que se están realizando, pertenecen a la Fase I del proyecto, que corresponden actividades de mantenimiento, adicional, que cuentan con la aprobación del Ministerio de Cultura y que las implicaciones de dichas actividades no requirieron de la presentación de un Estudio de Impacto Ambiental (ver foto 1).

<p data-bbox="597 1161 1509 1232">Foto 1. Tareas de restauración en áreas específicas del Castillo de San Lorenzo.</p>
<u>0609545</u> m E <u>1030661</u> m N

2. Durante la inspección técnica de campo, se evidenció que dentro del polígono del proyecto se están llevando a cabo tareas de restauración en áreas específicas del Castillo de San Lorenzo. El ingeniero ambiental del proyecto, indicó que las tareas que se están realizando, pertenecen a la Fase I del proyecto, que corresponden a actividades de mantenimiento, y que las implicaciones de dichas actividades no requirieron de la presentación de un Estudio de Impacto Ambiental; Sin embargo, El Plan de Uso Público del BPPPSL, indica en página 164, punto 3.2 que *se considera la preparación de un estudio de impacto ambiental categoría 2 debido al doble componente de patrimonio y sitio natural donde se encuentra el proyecto*, por lo que es necesario aclarar:

- a. En base a qué Herramienta de Gestión Ambiental se han iniciado los trabajos correspondientes a la Fase I del proyecto. Presentar documentación, donde se evidencie la aprobación de inicio de obras para dicha Fase, correspondiente al Plan de Uso Público del BPPPSL, aprobado mediante Resolución N° DAPVS-0001-2017.

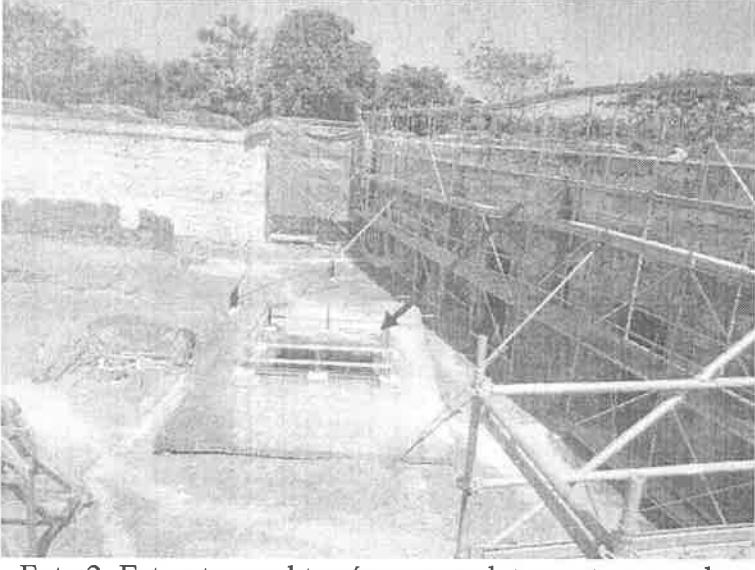
- Dentro del polígono del proyecto existe una estructura subterránea, la cual se evidenció completamente anegada. Esta estructura se encuentra cercada con tablones y cinta amarilla de seguridad. La parte consultora le denomina a este punto como Given, adicional, indicaron que se está analizando la posibilidad de cerrar dicha estructura, (ver foto 2).

<p data-bbox="686 1834 1412 1878">Foto 2. Estructura subterránea completamente anegada.</p>
<u>0609529</u> m E <u>1030666</u> m N

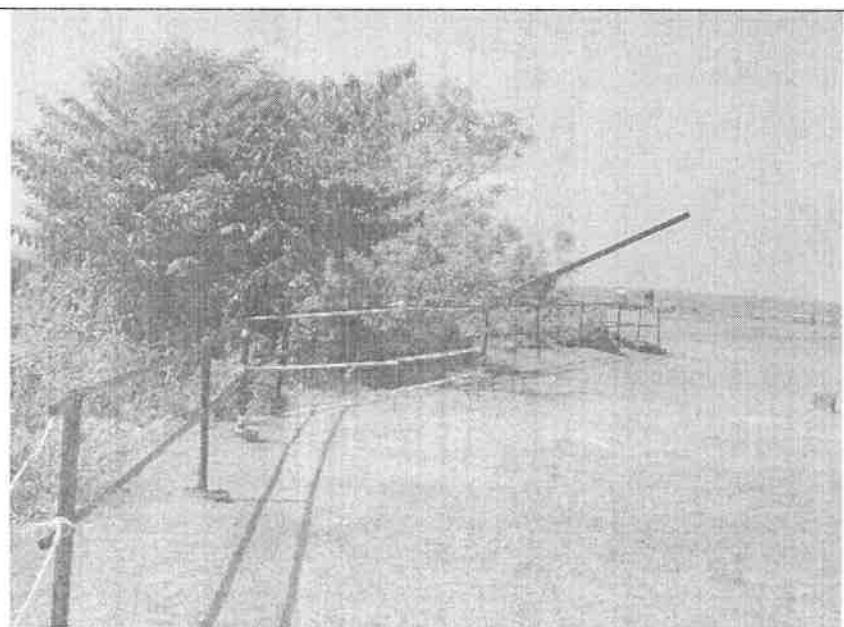
- Dentro del polígono no se observó cuerpo hídrico, sin embargo, existen drenajes que alimentan el río Chagres. Estos drenajes se encuentran deteriorados, al igual que los barandales utilizados para la seguridad de los visitantes y trabajadores del área, (ver foto 5).

Foto 5. Drenajes en estados de deterioros
