Adjunto, remitimos Nota SSHCH-017-22 e Informe Técnico No.001-22 de la Sección de Seguridad Hídrica en relación a inspección de campo realizada al Proyecto Cat II **“EXTRACCIÓN DE MINERALES NO METALICOS (GRAVA DE RÍO) E INSTALACION DE CANTERA PARA EL PROCESO DEL MATERIAL EXTRAIDO”**, promovido por INVERSIONES RÍO SOLES, S.A.

INFORME TÉCNICO INSPECCIÓN N°. SSHCH - 001- 22

ASUNTO	Atender solicitud del Departamento de Evaluación de Impacto Ambiental en la cual solicita apoyo técnico para realizar inspección de campo como parte del proceso de evaluación del proyecto: " EXTRACCIÓN DE MINERALES NO METALICOS (GRAVA DE RÍO) E INSTALACIÓN DE CANTERA PARA EL PROCESO DEL MATERIAL EXTRAIDO " presentado por INVERSIONES RÍO SOLES, S.A.
UBICACIÓN	Corregimientos de San Carlos, Guaca y Los Algarrobos, Distritos de David y Dolega, Provincia de Chiriquí.
FECHA DE INSPECCIÓN	Martes 11 de enero de 2022
FECHA DE INFORME	Jueves 13 de enero de 2022
PARTICIPANTES	Por Ministerio de Ambiente: -Técnico Evaluador SEIA – Ing. Lesly Ramírez -Técnico Hídrico/ SSH – Ing. Dalmis Trejos Por la firma consultora: -Ing. Isidro Vargas – Consultor ambiental -Ing. Magdaleno Escudero – Consultor ambiental Funcionarios de

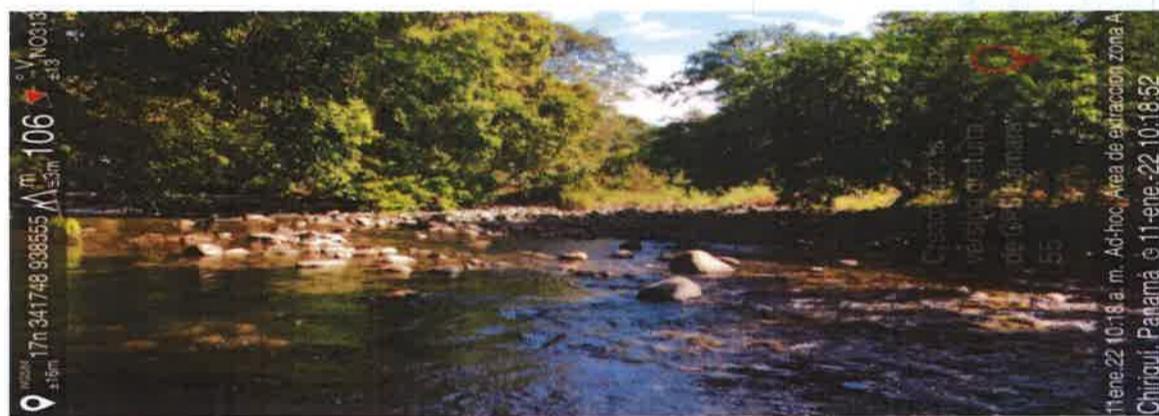
Área de extracción (Zona A), donde se observa el playón a extraer sobre el margen izquierdo del río Majagua. Fuente: SSHCH

- Indicar que tipo de obra tienen contemplada para el paso de las maquinarias y otros equipos pesados, al playón que se ubica en el margen izquierdo en la Zona de extracción “A” sobre el río Majagua.

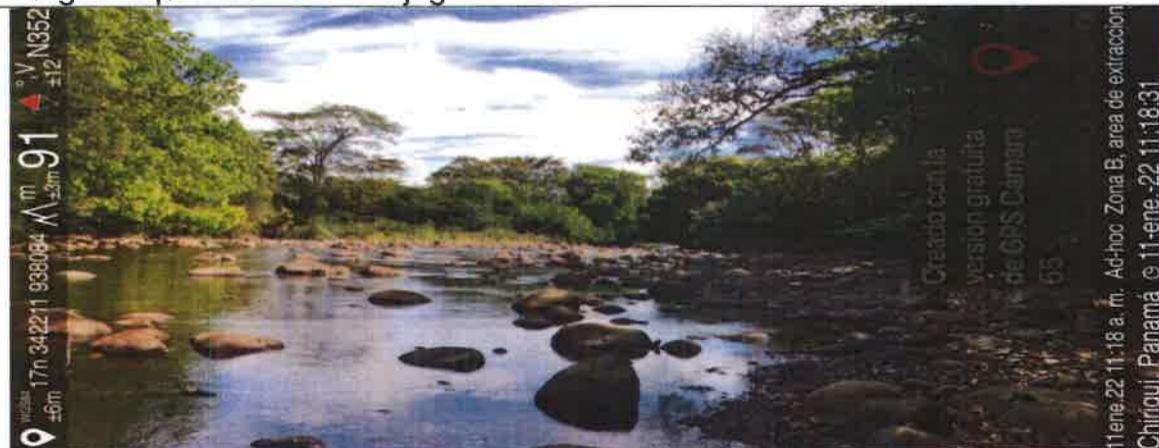
- Durante el recorrido de inspección por el área de extracción en la Zona B, se nos indicó por parte del consultor que solo se extraería material pétreo del margen derecho del río, sin embargo en el EslA se expone que ambos márgenes serán aprovechados para la extracción. En base a lo antes expuesto aclarar sobre que margen trabajaran.

Área de extracción (Zona B), donde se observa el playón a extraer sobre el margen derecho del río Majagua. Fuente: SSHCH

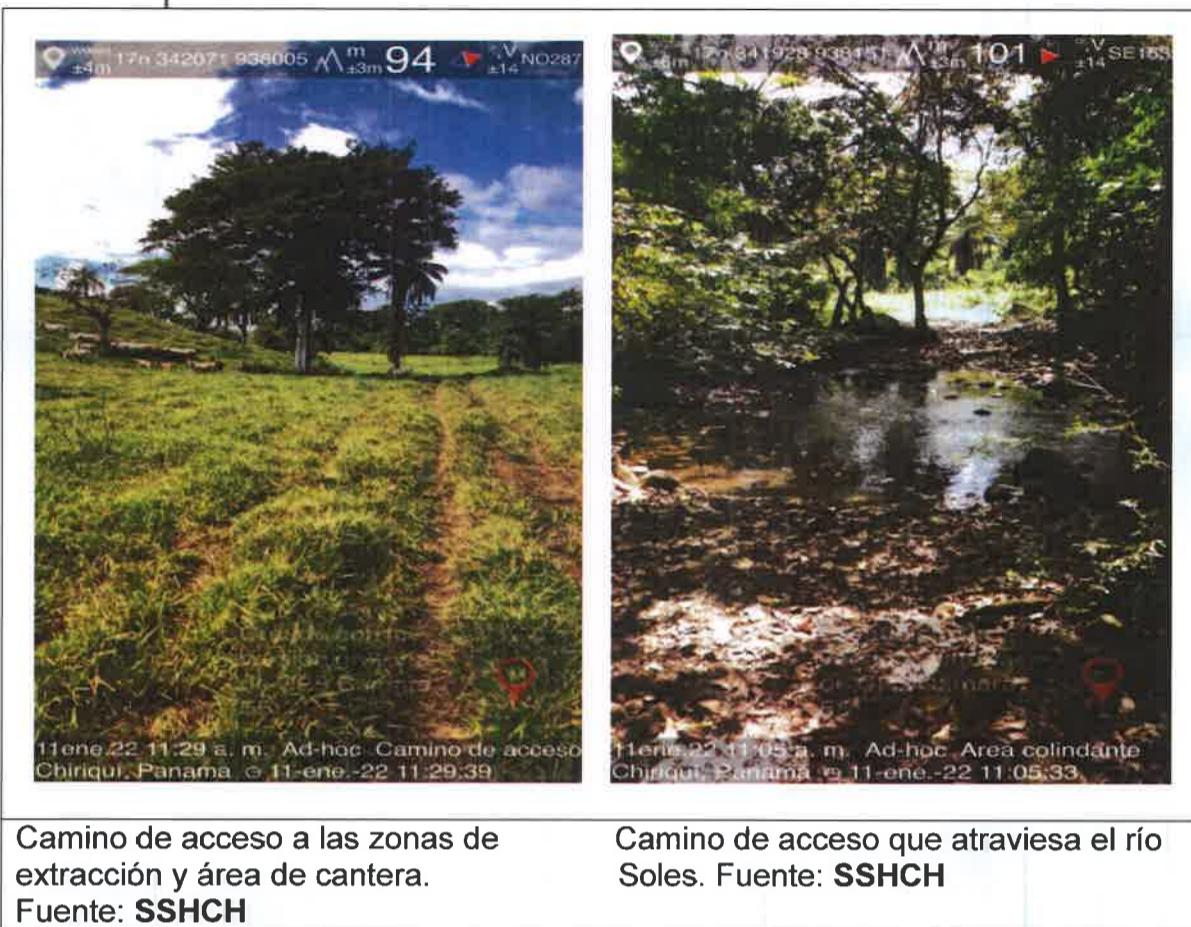
- Tomando en consideración que solo existe un camino de acceso al área de extracción, y el mismo atraviesa el río Soles en las coordenadas 341937 mE; 938150 mN, indicar qué obra o estructura tienen contempladas para el paso de la maquinaria y otros equipos. De realizar vados, muros ataguía o cualquier estructura sobre el cauce, seguir todas las medidas de seguridad a fin de evitar derrames de hidrocarburos o algún otro residuo peligroso.

Camino de acceso a las zonas de extracción y área de cantera.
Fuente: SSHCH

Camino de acceso que atraviesa el río Soles. Fuente: SSHCH
