Santiago, 31 de enero de 2022.  
**DRVE- 057 -2022**

INFORME TÉCNICO DE INSPECCIÓN No. 004- 2022.

PROYECTO:	“GREENFIELD MINING”	CATEGORÍA:	III
PROMOTOR:	GREENFIELD RESOURCES INC.		
REPRESENTANTE LEGAL:	EVARISTO JAVIER DOMINGUEZ		
LOCALIZACIÓN DEL PROYECTO:	CORREGIMIENTO REMANCE, DISTRITO DE SAN FRANCISCO, PROVINCIA DE VERAGUAS.		
FECHA DE INSPECCIÓN:	28 DE ENERO DE 2022		
FECHA DEL INFORME:	31 DE ENERO DE 2022		
PARTICIPANTES:	<b>Por parte de la Sección de Evaluación de Impacto Ambiental del Ministerio de Ambiente-Veraguas</b>		
	Yalam Palacios - Jefa de la Sección de Evaluación de Impacto Ambiental - Ministerio de Ambiente.		
	Álvaro Sánchez; Técnico Evaluador		
	Rita Cruz; Técnico Evaluador		
	Aidyn Breijo Guerra – Practicante de la Sección de Evaluación		
	Marvin Agudo – Practicante de la Sección de Evaluación		
	<b>Por parte de la Departamento de Evaluación de Impacto Ambiental - Panamá.</b>		
	Edilma Solano - Técnico Evaluador		
	Antony Bent - Técnico Evaluador		
	Alfonso Martínez - Técnico Evaluador

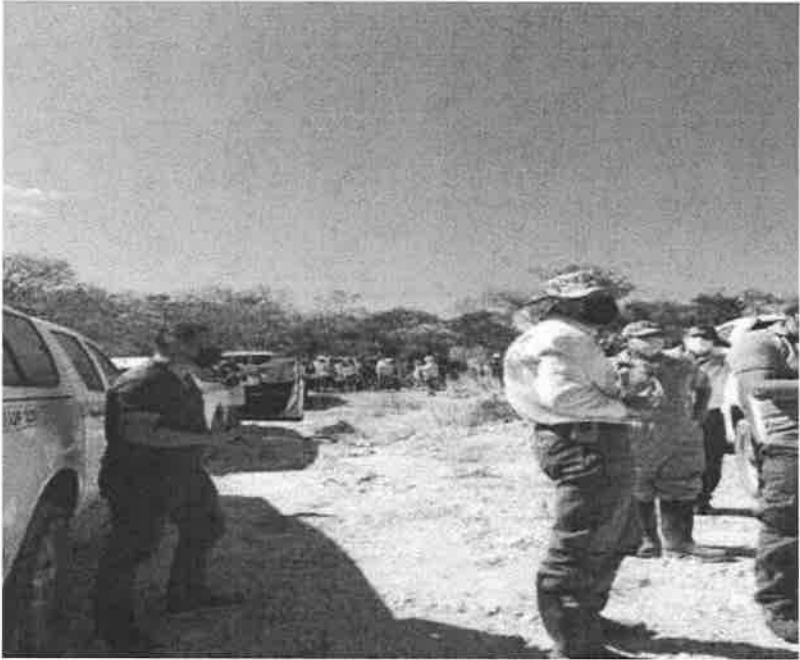
</div> <div>Ilustración No.2. Entrada de la Finca N°447910. Fuente Inspección realizada el 28/1/2022.</div>

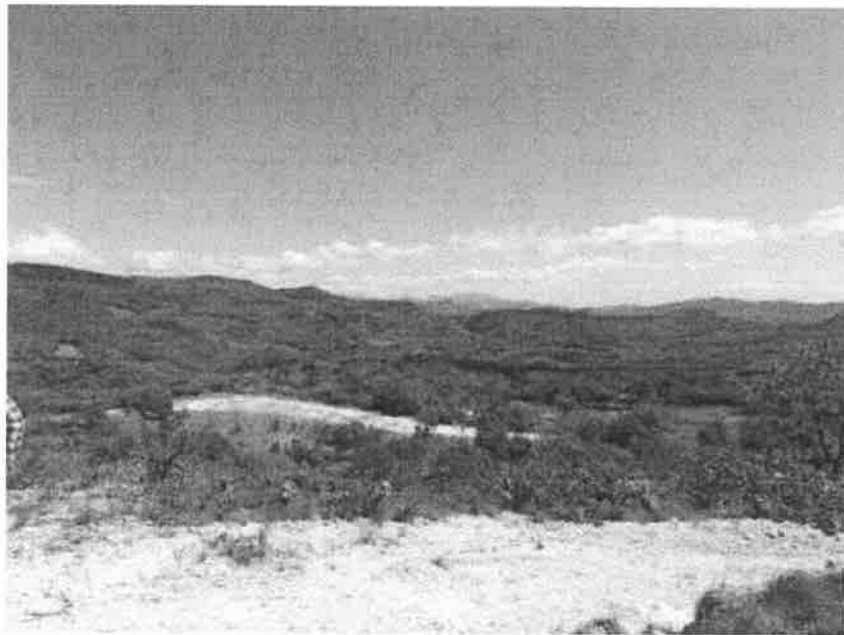
E: 491677  
N: 917406

- ✓ La vegetación descrita en el EsIA como lo es gramíneas, rastrojo y bosque secundario, si corresponde con la observada en campo; teniendo así áreas de gramíneas en la parte alta del cerro principal (punto más alto de la finca) y en donde se encuentran los niveles de extracción (nivel 1,2,3,4), rastrojo presente en su mayoría en la parte oeste de la finca y bosque secundario principalmente a orilla de la quebrada veneno y los demás drenajes existentes (pluviales).

Ilustración No.3. Parte alta del cerro principal, donde se observa la mayor parte de la finca y donde se ubican los niveles de extracción. Fuente Inspección realizada el 28/1/2022.

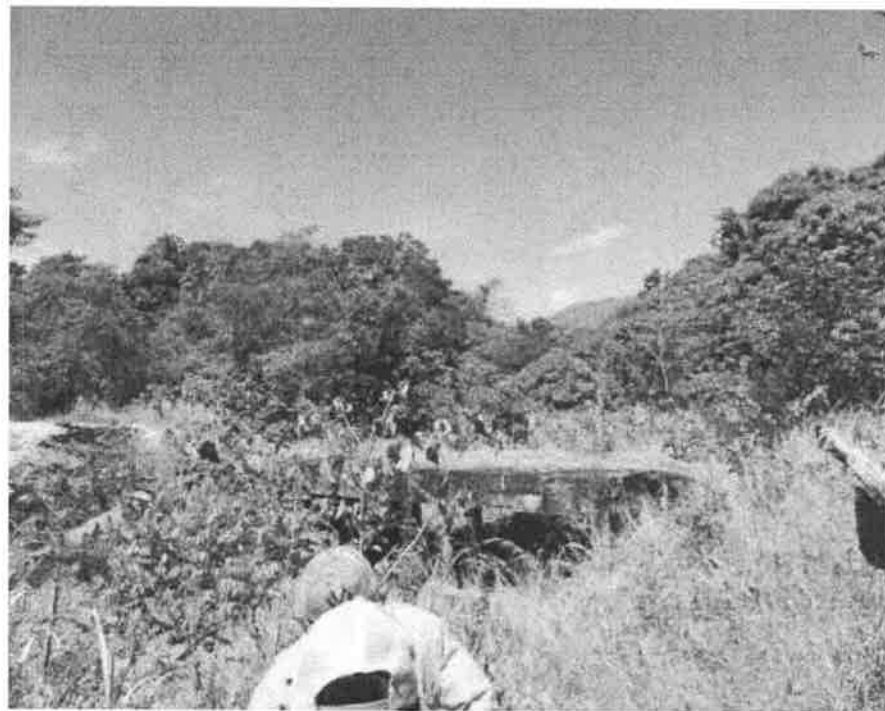
E: 491500  
N: 917898

- ✓ Se evidencio estructuras viejas las cuales eran utilizadas en años pasados para el procesamiento del material extraído con fines de la obtención de oro, las misma por su ubicación actual no serán utilizadas en el desarrollo del proyecto actual. Coordenada (UTM, Datum WGS-84: 491502 E; 917909 N)

Ilustración No.4. Parte de las infraestructuras antiguas que se utilizaban para el procesamiento del material extraído, y que las mismas no será utilizadas actualmente. Fuente Inspección realizada el 28/1/2022.

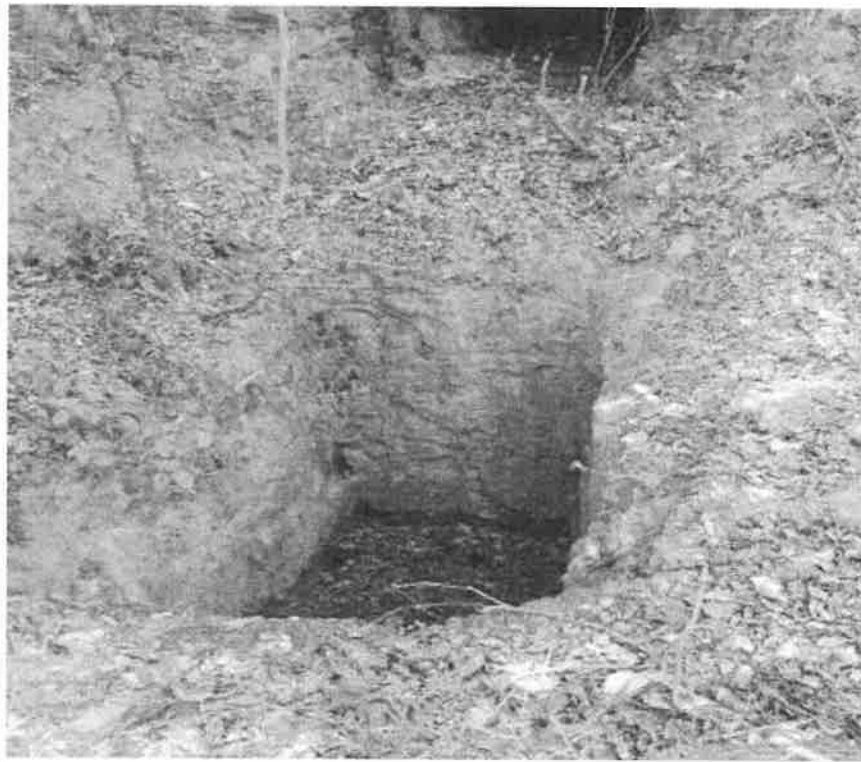
E: 491483  
N: 918155

- ✓ Se observó la existencia de dos túneles en la parte noroeste del cerro principal la entrada al túnel que corresponde al nivel N°4, no fue visitado ya que no se encontraba habilitado para su recorrido (Coordenadas UTM, Datum WGS-84: 491483 E; 918156 N). La entrada que corresponde al túnel nivel N°3, este si se pudo recorrer, con una distancia aproximada de 200 metros, hasta donde se encontraba la veta principal (Coordenada UTM, Datum WGS-84: 491533 E; 917308 N).

Ilustración No.5. Vista del nivel N°4, el mismo no se encontraba habilitado para su recorrido. Fuente Inspección realizada el 28/1/2022.

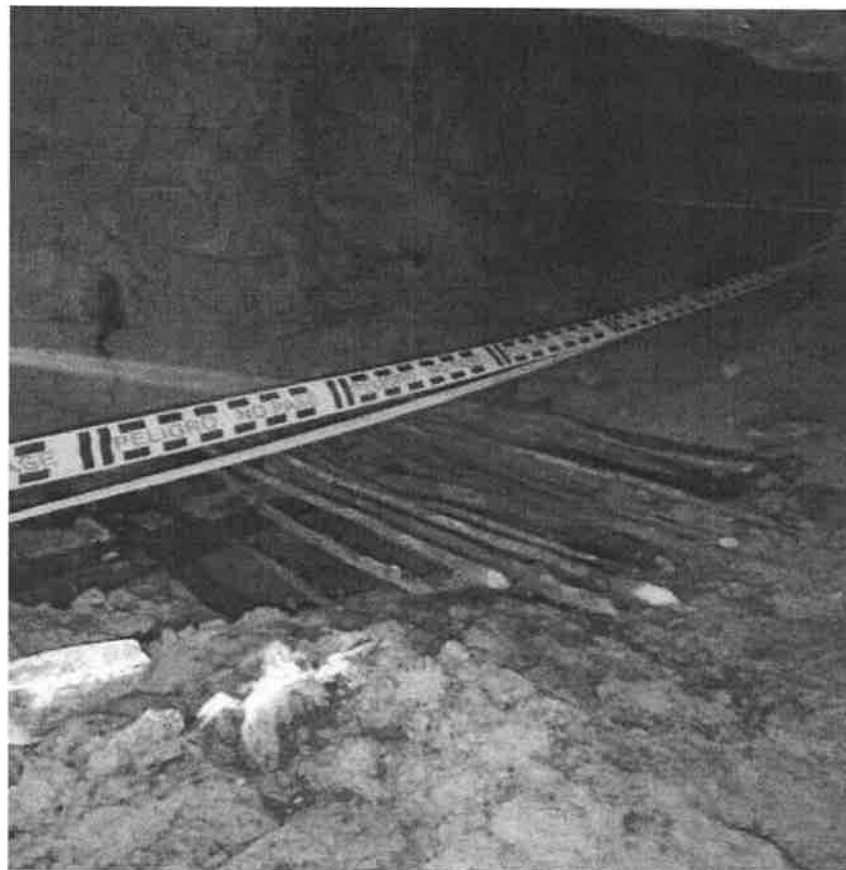
E: 491524  
N: 917327

Ilustración No.6. Vista de chimeneas que se encuentran el nivel N°3, la cual brinda ventilación al área de extracción. Fuente Inspección realizada el 28/1/2022.

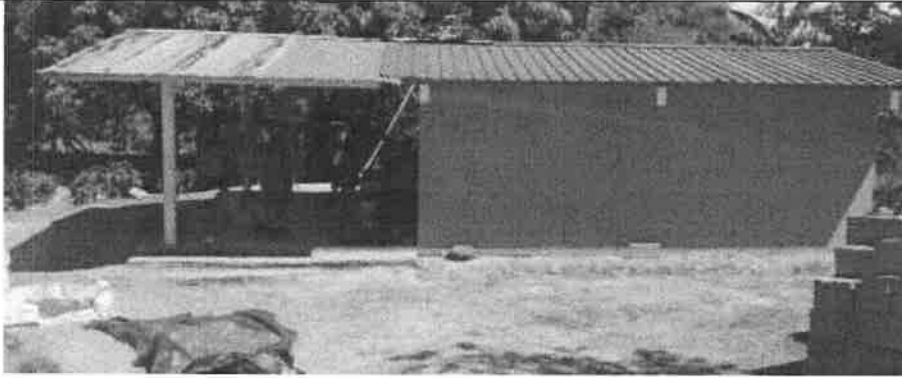
E: 491275  
N: 918084

- ✓ Se observó que dentro de la finca N° 447910, existen 7 familias con sus casas, de las cuales 2 familias manifestaron que son dueñas de la propiedad donde viven y las otras 5 por el contrario manifiestan que saben que el terreno donde viven es propiedad de la Mina, pero que en su momento tuvieron permiso para que construyeran sus casas dentro de este terreno.

Ilustración No.7. Casa de persona que habitan dentro de la finca N° 447910. Fuente Inspección realizada el 28/1/2022.

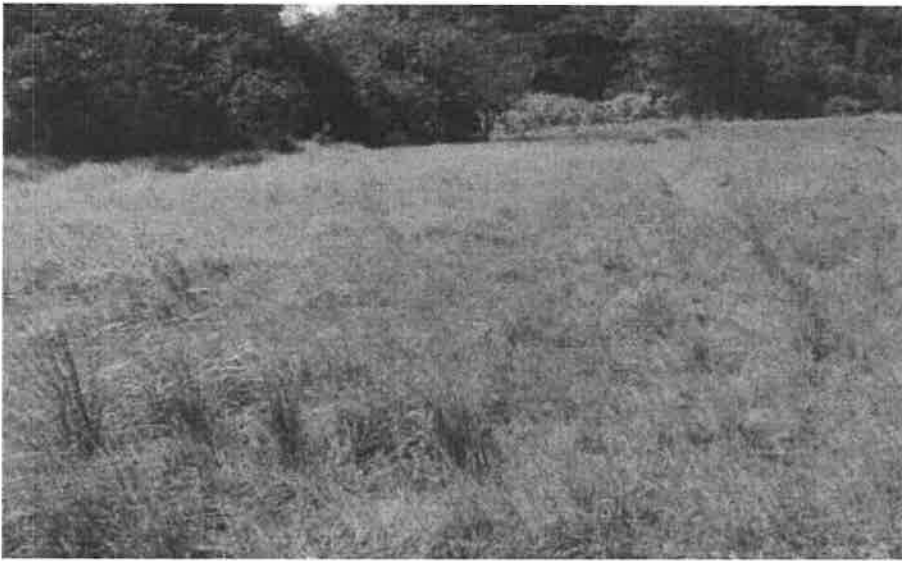
E: 491920  
N: 917956

- ✓ En el sitio donde se instalará el depósito de ripios, presenta características como: topografía plana, el 100% del sitio presenta una vegetación de gramíneas (Coordenada UTM, Datum WGS-84: 491910 E; 917961 N).

Ilustración No.8.Área de depósito de ripios. Fuente Inspección realizada el 28/1/2022.

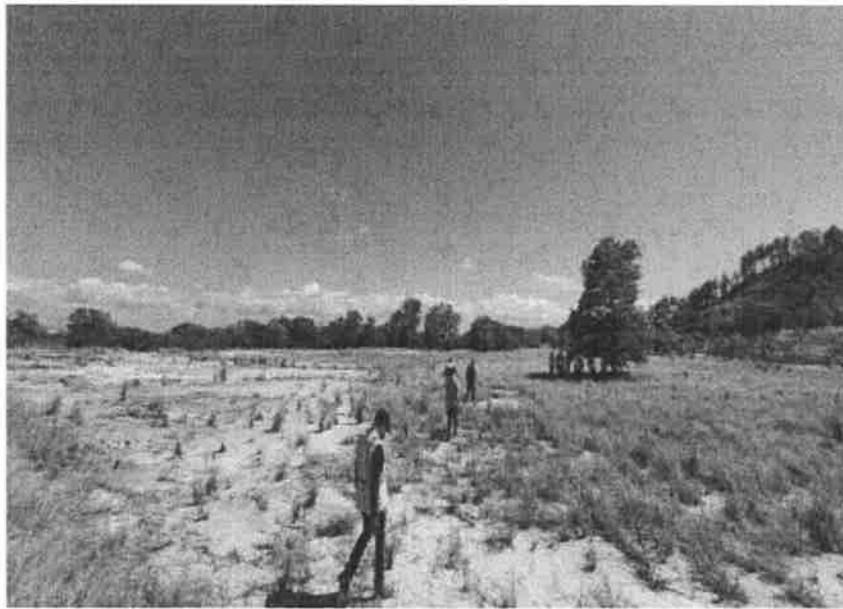
E: 491863  
N: 917628

- ✓ En el sitio donde se instalarán las infraestructuras a desarrollar por parte del proyecto como los son: ADR, bodega de aditivos, laboratorio, oficinas, PADs, planta de conminución, planta CIP, poza barren B, poza pregnant C, poza grande eventos A, presentan características como: topografía plana, el 60% del sitio presenta una escasa vegetación, el resto está constituido por gramíneas (paja peluda) y cuenta con algunos árboles aislado de especies nativas y artificiales. (Coordenada UTM, Datum WGS-84: 491860 E; 917636 N).

Ilustración No.9. Área donde se desarrollarán (ADR, bodega de aditivos, laboratorio, oficinas, PADs, planta de conminución, planta CIP, poza barren B, poza pregnant C, poza grande eventos A). Fuente Inspección realizada el 28/1/2022.

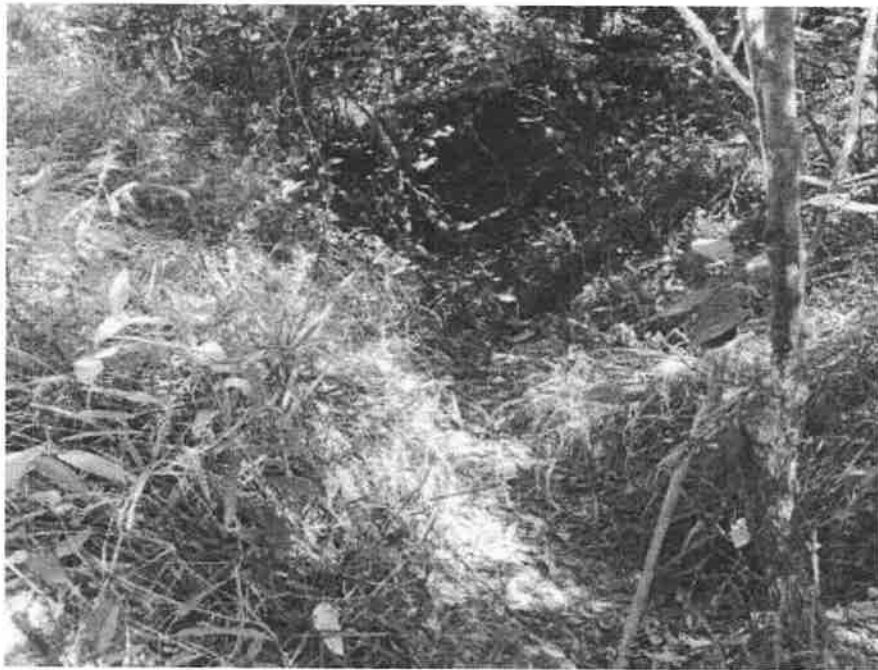
E: 491986  
N: 917647

- ✓ En la sección de anexos, la página 1185 del EsIA, se encuentra el mapa de hidrología, en el mismo se señala un drenaje, a una distancia de 90 m aproximadamente, ubicado en la coordenada (UTM, Datum WGS-84: 491910 E; 917961 N) este drenaje dirige sus aguas hacia la quebrada Chitreca; en la inspección al sitio se evidencio que la misma no contaba con agua.

Ilustración No.10. Sitio donde inicia el drenaje que desemboca en la quebrada Chitreca. Fuente Inspección realizada el 28/1/2022.
