SECCIÓN DE EVALUACIÓN DE IMPACTO AMBIENTAL
INFORME TÉCNICO DE INSPECCIÓN AL ÁREA DE DESARROLLO DEL PROYECTO

Proyecto:	RESPALDO AL CIRCUITO 34-29 LA ARENA - PESÉ		
Categoría:	I		
Promotor:	Empresa de Distribución Eléctrica Metro Oeste, S.A. (EDEMET, S.A.)		
Apoderada Legal:	CINTHYA ELIZABETH CARMARGO SAAVEDRA		
Ubicación:	Corregimientos de La Arena, El Barrero y Pese cabecera, distritos de Chitré y Pesé, provincia de Herrera.		
Expediente No.:	DRHE-I-E-03-2022		
Fecha de Inspección:	8 de febrero de 2022		
Fecha del Informe:	9 de febrero de 2022		
Participantes:	Nombre	Cargo	Institución/Sociedad/Empresa
	Francisco Cortés	Evaluador de Impacto Ambiental	MiAmbiente – Dirección Regional de Herrera
	Idaldo Pérez	Diseñador del Proyecto (En representación de la Apoderada Legal del proyecto).	ISES (Soluciones especializadas)
	Librada De León	Supervisora Ambiental (En representación de la Apoderada Legal del proyecto).	IZHARIA - ingeniería

Informe Técnico de Inspección a Campo del proyecto “**RESPALDO AL CIRCUITO 34-29 LA ARENA - PESÉ**”.

Fecha de la Inspección: 8 de febrero de 2022.

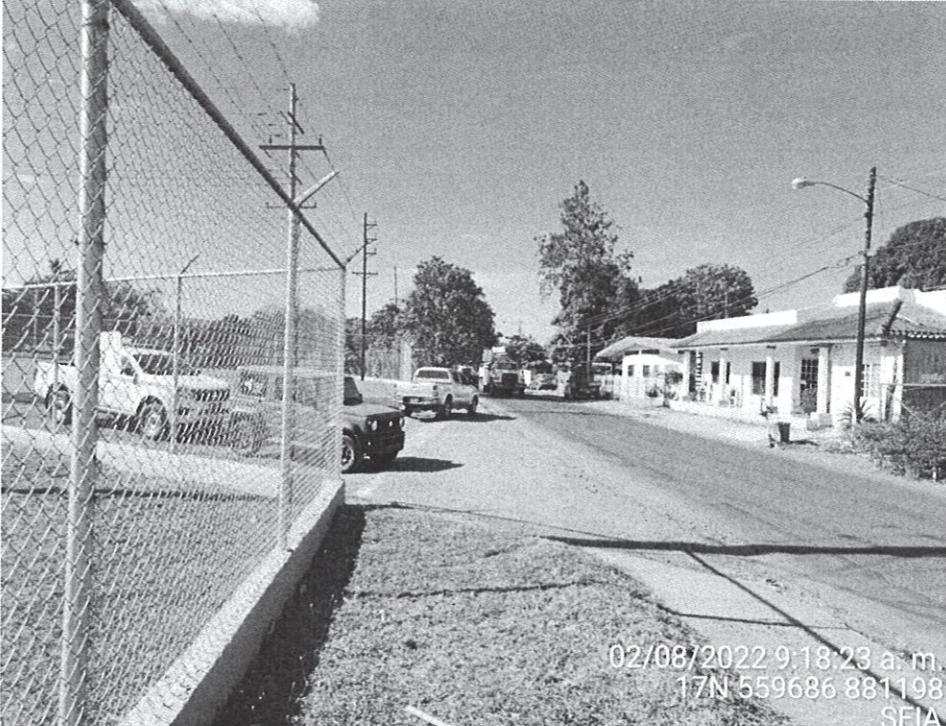
Coordenada de ubicación UTM (WGS-84):	Imágenes tomadas en el polígono.
881198 m N 559686 m E

<p>02/08/2022 9:18:23 a.m. 17N 559686 881198 SEIA</p> <p>Foto. N° 1 inicio de proyecto, desde la Subestación La Arena</p>
