Panamá, 10 de febrero de 2022
MC-DNPC-PCE-N-No.104-2022

En atención a la nota DEIA-DEEIA-UAS-0013-2001-2022, a través de la cual se nos invita a participar de la inspección de campo, en seguimiento al Estudio de Impacto Ambiental (EIA) Categoría III del proyecto denominado “**GREENFIELD MINING**”, No. de expediente DEIA-III-M-002-2022, proyecto a realizarse en el corregimiento de Remance, distrito de San Francisco, provincia de Veraguas, cuyo promotor es GREENFIELD RESOURCES INC.

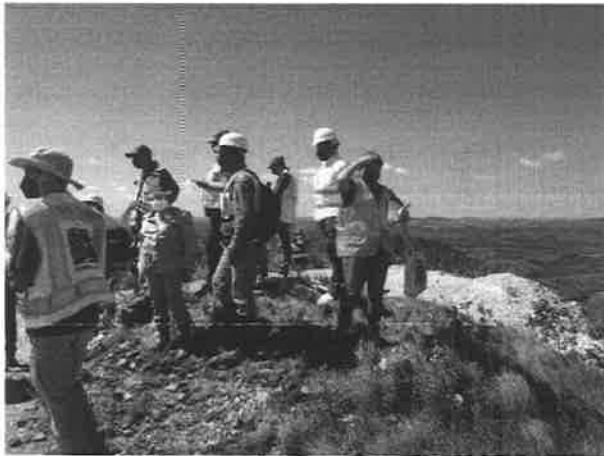
Unidades Ambientales en el Cerro Principal, punto más alto en el proyecto.

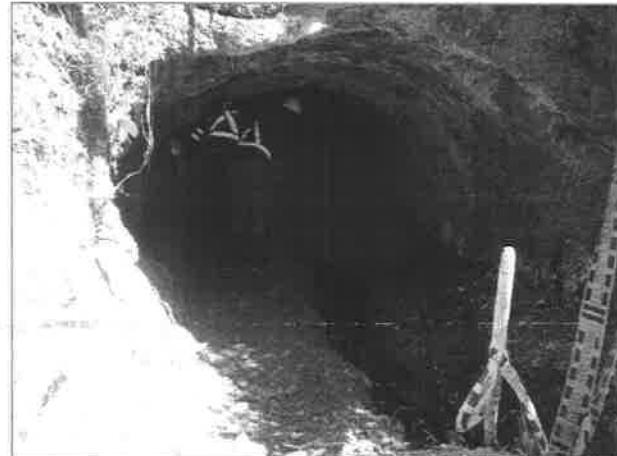
Túnel en el nivel 3. Véase a las Unidades Ambientales entrando al túnel.

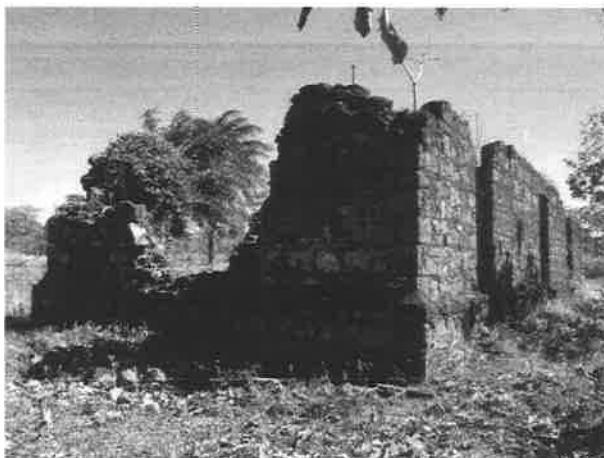
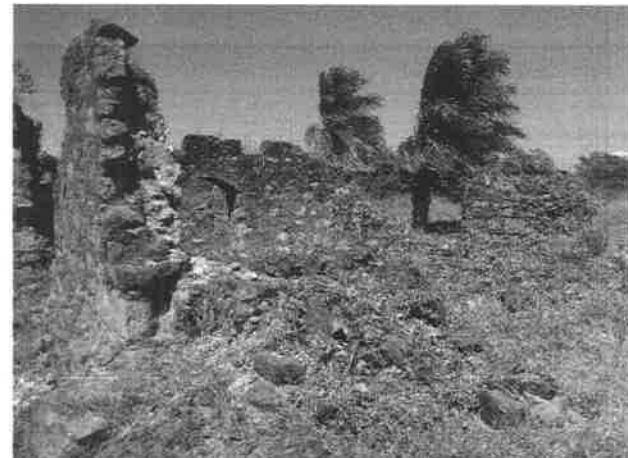
1. En la inspección se ubicaron las ruinas de piedra y mortero que se menciona en el estudio arqueológico, localizadas dentro de una finca vecina del proyecto (área de

influencia indirecta), próximo al punto de coordenadas UTM (Datum WGS 84) 17P 491921/917409, tomado en el camino de acceso.

2. Las ruinas pertenecen a una construcción de mampostería donde se puede observar claramente los materiales de piedra, cal y ladrillos que corresponden al período colonial y, de acuerdo a fuentes históricas, las minas auríferas de Remance fueron explotadas por los españoles en siglo XVII.

Ruinas coloniales, en diferentes ángulos. Nótese, los materiales de construcción.

5. Recordemos que en el artículo 85 de la **Constitución Política de la República de Panamá** establece que constituyen el Patrimonio Histórico de la Nación los sitios y objetos arqueológicos, los documentos, monumentos históricos u otros bienes muebles o inmuebles que sean testimonio del pasado panameño. Por tal razón, deberán tomar medidas para la protección de estas ruinas coloniales.

6. En atención a la **Ley 14 de 5 de mayo de 1982 por la modificada Ley No. 58 de 7 de agosto de 2003 y la Ley 175 del 3 de noviembre de 2020**, de aprobarse el proyecto, el promotor deberá implementar como medida precaución, el monitoreo constante de las vibraciones producidas por las voladuras y de los equipos pesados que pasarán al frente de las ruinas coloniales durante la etapa de construcción, operación y abandono, a fin de tomar medidas para mitigar el impacto a dichas ruinas.
