INFORME TÉCNICO DE INSPECCIÓN No. 015-2021

| Proyecto: | Estudios, Diseños, Demolición y Construcción de las Nuevas Instalaciones del Centro Educativo Anastacia Mitre Ubicado en el corregimiento de Palmas Bellas, distrito de Chagres, provincia de Colón – Específicamente al Sistema de Tratamiento de Aguas Residuales | Categoría: | I |
| Fecha de inspección: | 26 de Octubre de 2021 | | |

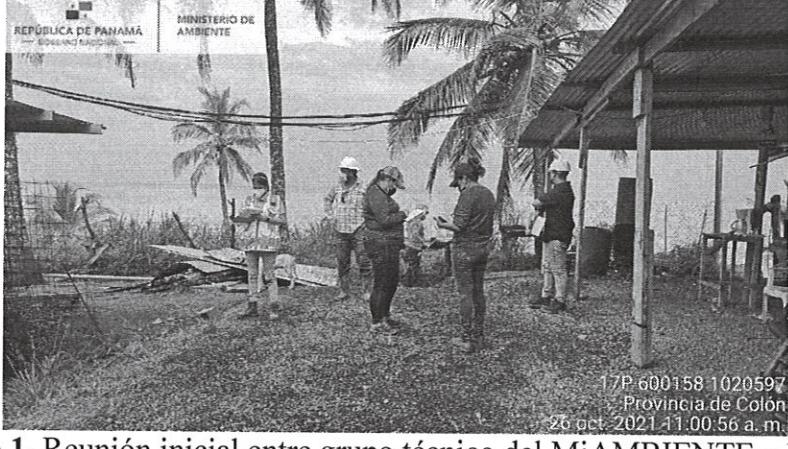
- 45
43
1. El área propuesta para el desarrollo del proyecto se encuentra impactada por la construcción de las Nuevas Instalaciones del Centro Educativo Anastacia Mitre, (ver foto 1)
 2. El punto destinado para la instalación de la Planta de Tratamiento de Agua Residual, actualmente es una galera de zinc, utilizada para comedor, cambiador y depósito de herramientas, (ver foto 2).
 3. El punto de descarga de la PTAR se observa a una altura considerable del cuerpo de agua
 4. Dentro del polígono del proyecto no se observó cuerpo hídricos, sin embargo el mar se encuentra colindando la colina donde se encuentra en proyecto, y es el cuerpo de agua receptor de la descarga proveniente de la PTAR.

| COORDENADA DE UBICACIÓN UTM (WGS-84): | IMÁGENES TOMADAS EN EL SITIO. |
|---|---|
| 0600158 m E 1020597 m N | <p style="text-align: right;">17P 600158 1020597 Provincia de Colón 26 oct. 2021 11:00:56 a.m.</p> <p>Foto 1. Reunión inicial entre grupo técnico del MiAMBIENTE y la parte promotora del proyecto.</p> |

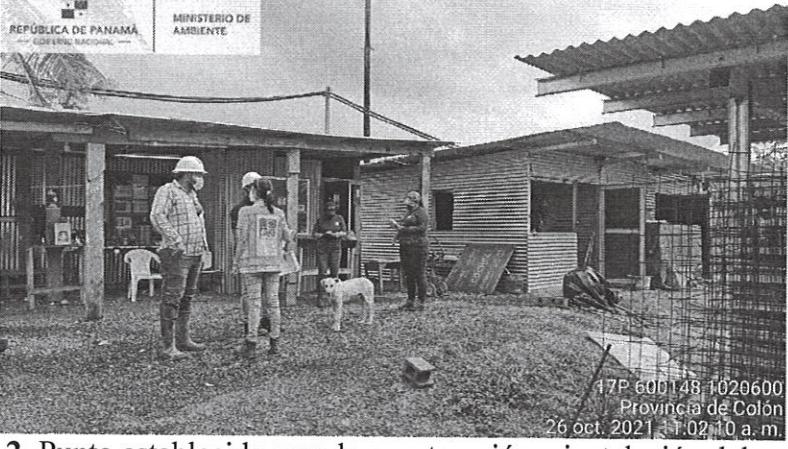
| COORDENADA DE UBICACIÓN UTM (WGS-84): | IMÁGENES TOMADAS EN EL SITIO. |
|---|---|
| 0600148 m E 1020600 m N | <p style="text-align: right;">17P 600148 1020600 Provincia de Colón 26 oct. 2021 11:02:10 a.m.</p> <p>Foto 2. Punto establecido para la construcción e instalación del Sistema de Tratamiento de Agua Residual.</p> |

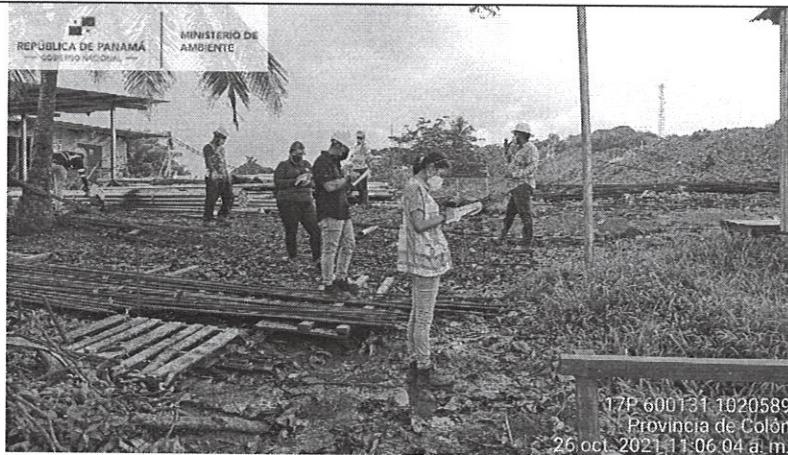
Foto 3. Punto de descarga de las aguas tratadas provenientes del STAR.

- En el polígono donde se pretende desarrollar el proyecto existe una caseta de zinc temporal, el punto de descarga se ubica a varios metros de altura sobre el espejo de agua marina.
- El polígono del proyecto está cercado con zinc y alambre.
