SECCIÓN DE EVALUACIÓN DE IMPACTO AMBIENTAL
INFORME TÉCNICO DE INSPECCIÓN AL ÁREA DE DESARROLLO DEL PROYECTO

Proyecto:	ACONDICIONAMIENTO DE LA FINCA N° 30370254 PARA LA CONSTRUCCIÓN DEL RESIDENCIAL SAN PABLO N° 2		
Categoría:	I		
Promotor:	INVERSIONES SOTESA, S.A.		
Representante Legal:	REYNALDO BOLIVAR SALERNO TELLO		
Ubicación:	Corregimiento de La Arena, Distrito de Chitré, provincia de Herrera.		
Expediente No.:	DRHE-I-F-01-2022		
Fecha de Inspección:	18 de enero de 2022		
Fecha del Informe:	19 de enero de 2022		
Participantes:	Nombre	Cargo	Institución/Sociedad/Empresa
	Francisco Cortés	Evaluador de Impacto Ambiental	MiAmbiente – Dirección Regional de Herrera
	Ronald Villarreal	En representación del Representante Legal del proyecto	INVERSIONES SOTESA, S.A.

Informe Técnico de Inspección a Campo del proyecto “**ACONDICIONAMIENTO DE LA FINCA N° 30370254 PARA LA CONSTRUCCIÓN DEL RESIDENCIAL SAN PABLO N° 2**”.

Fecha de la Inspección: 18 de enero de 2022.

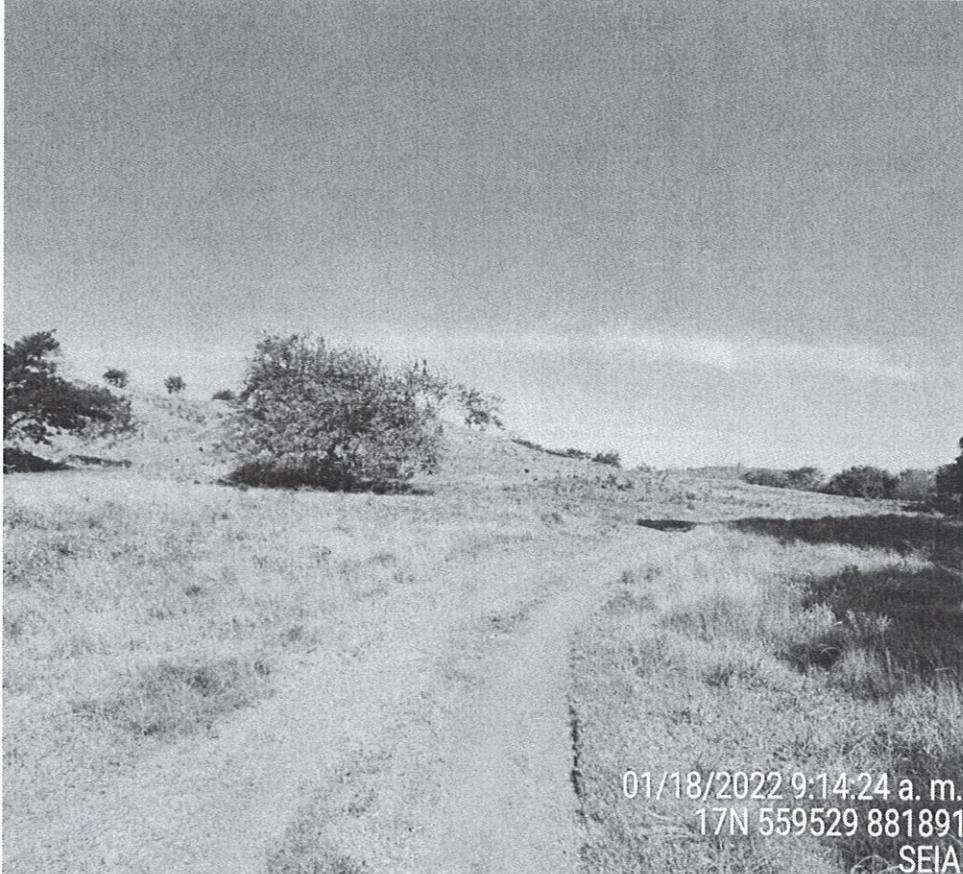
Coordenada de ubicación UTM (WGS-84):	Imágenes tomadas en el polígono.
559529 m N 881891 m E

<p>01/18/2022 9:14:24 a.m. 17N 559529 881891 SEIA</p> <p>Foto. N° 1 Entrada al Inmueble, esta sección es plana, está cubierta de pastos y malezas, además de árboles de guácimo, al fondo algunas colinas.</p>

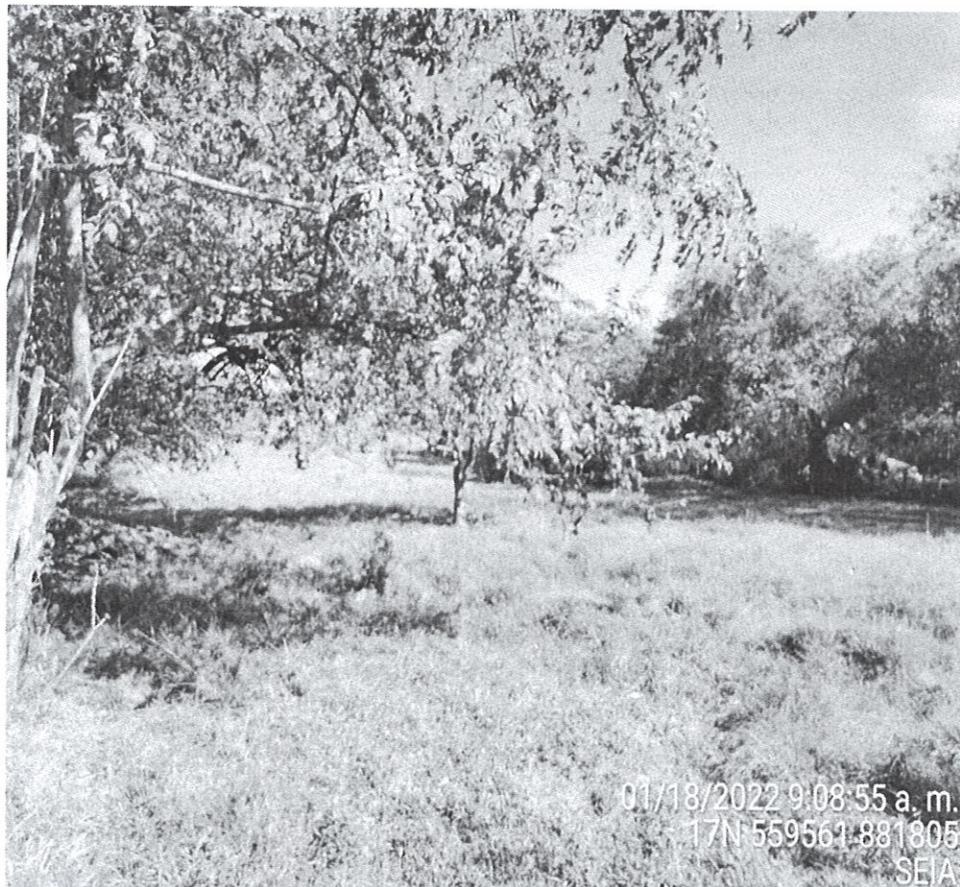
559561 m E
881805 m N

Foto. N° 2 Al fondo arboles de Guácimo, Carate, Balo, Harino, Lagartillo, Higuerón, Harino, Corotu, Uvero, Macano, en los márgenes de la Quebrada.
