**DEPARTAMENTO DE EVALUACIÓN DE ESTUDIOS DE IMPACTO AMBIENTAL**  
**INFORME TÉCNICO DE INSPECCIÓN No. 008-2022**

<b>Proyecto:</b>	GREENFIELD MINING	<b>Categoría:</b>	III
<b>Promotor:</b>	GREENFIELD RESOURCES INC.		
<b>Representante Legal:</b>	EVARISTO DOMÍNGUEZ		
<b>Localización del Proyecto:</b>	CORREGIMIENTO DE REMANCE, DISTRITO DE SAN FRANCISCO, PROVINCIA DE VERAGUAS.		
<b>Fecha de inspección:</b>	28 DE ENERO DE 2022		
<b>Fecha del Informe:</b>	08 DE FEBRERO DE 2022		
<b>Participantes:</b>	<p><b>José Camarena</b> – Ministerio de Comercio e Industria-Veraguas.  <b>Joel Ramírez</b>- Ministerio de Comercio e Industria.  <b>Gloria Alain</b> – Ministerio de Comercio e Industria.  <b>Fabio Velarde</b> – Ministerio de Comercio e Industria.  <b>Celso Jiménez</b> – Ministerio de Comercio e Industria.  <b>Juan de Dios Villa</b> – Ministerio de Comercio e Industria.  <b>Javier Guillen</b> - Ministerio de Comercio e Industria  <b>Karla Ruiz</b> – Ministerio de Obras Públicas-Veraguas.  <b>Yalam Palacios</b> – Ministerio de Ambiente-Veraguas.  Álvaro Sánchez - Ministerio de Ambiente-Veraguas.  <b>Roberto Gratacos</b>- Ministerio de Ambiente, Veraguas-Sección de Seguridad Hídrica.  Juan Gonz

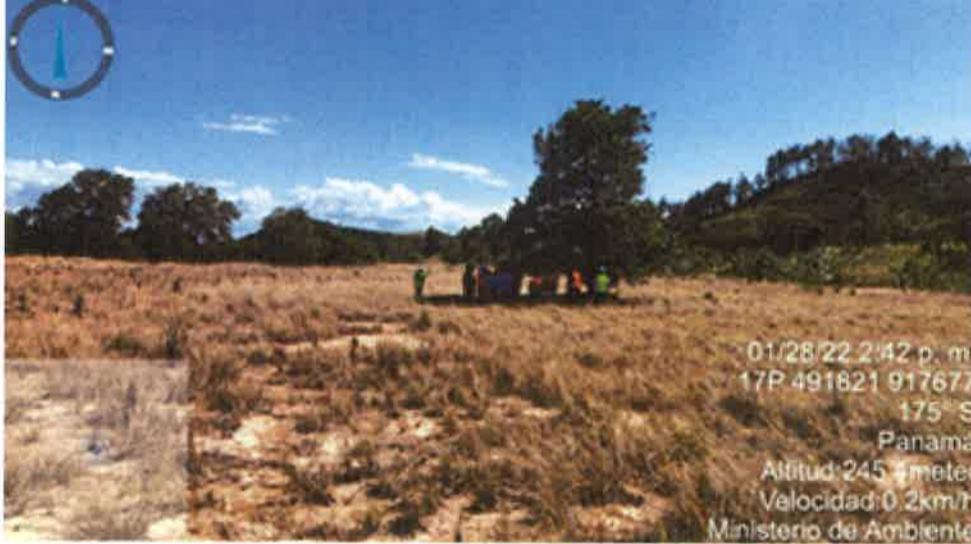
- En cuanto a la topografía de la finca se observó que la misma es irregular; presenta un área plana donde se instalaran las principales infraestructuras (foto 1), el área más alta corresponde al cerro donde se ubica la veta principal que se pretende explotar (foto 2 y 3), y la entrada de los túneles se localizan en las zonas bajas del terreno (foto 4 y 5).

<p data-bbox="514 1497 1485 2041">         01/28/22 2:42 p.m.          17P 491821 917677          175° S          Panamá          Altitud: 245.4 meter          Velocidad: 0.2km/h          Ministerio de Ambiente       </p> <p data-bbox="632 2081 1366 2122">Foto 1 Área plana donde su ubicarán las infraestructuras.</p>

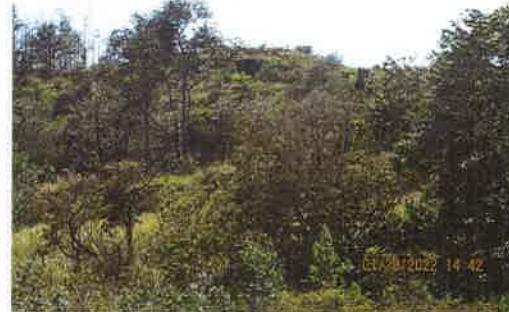
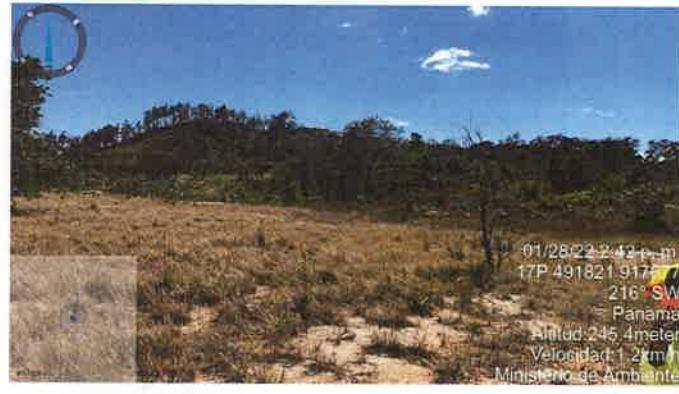
491821 m E 917677m N	<p>Foto 2 y 3. Área alta donde se ubica la veta principal</p>

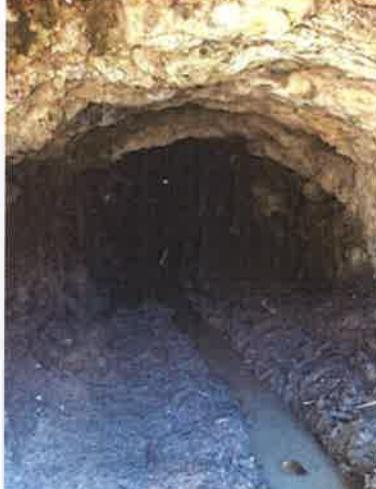
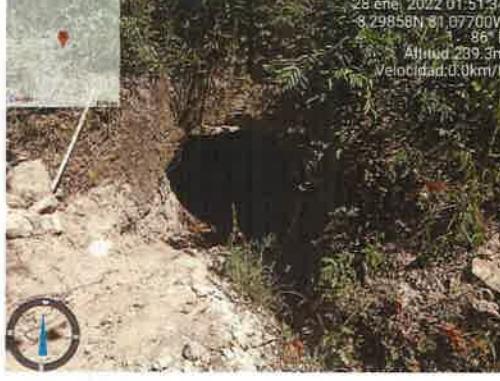
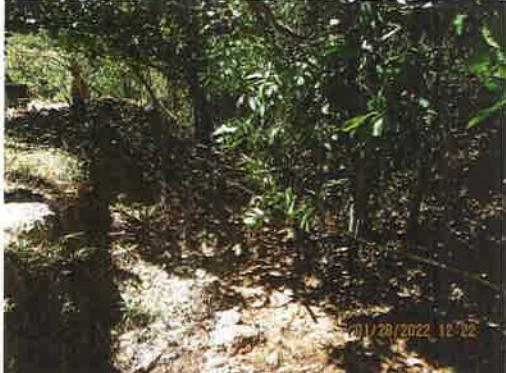
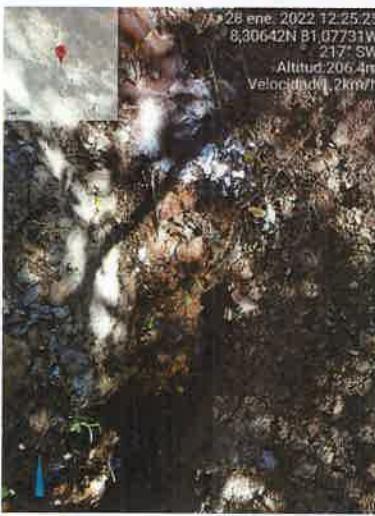
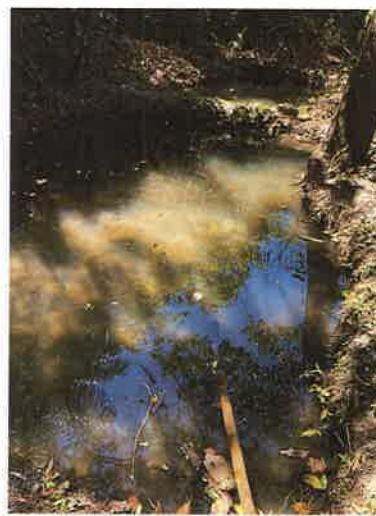
- En la inspección se observó una fuente hídrica correspondiente a la “Quebrada Veneno” según señaló el consultor. Se verificó que aguas arriba de dicha fuente mantenía un caudal constante; sin embargo, en el punto frente al pique y a la entrada de dos túneles subterráneos, se observó que dicha fuente no mantenía su caudal. (foto 6,7 y 8).

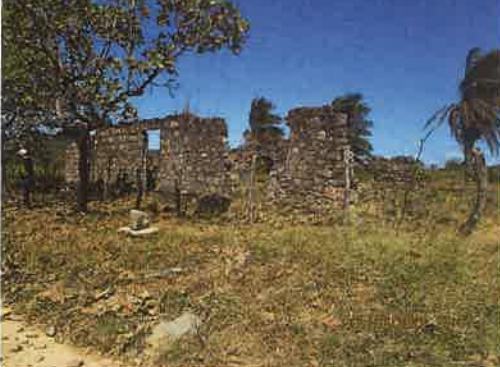
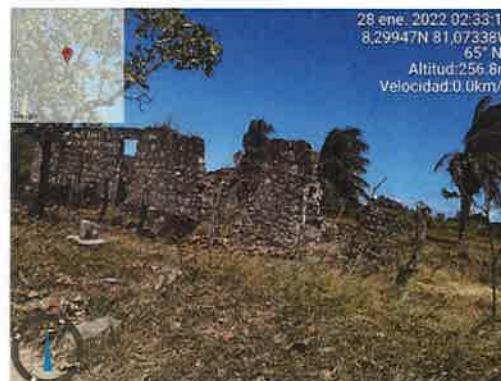
- Se observó durante la inspección que colindante a la finca Nº 447910, se encuentran ruinas coloniales, la cual se localizan a una topografía más baja con respecto a la zona propuestas para la instalación de infraestructuras (foto 9 y 10).

<p>491918.82 m E 917413.89 m N</p> <p>Foto 9 y 10. Ruinas coloniales</p>

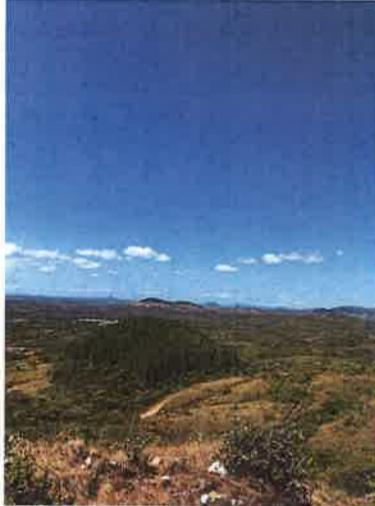
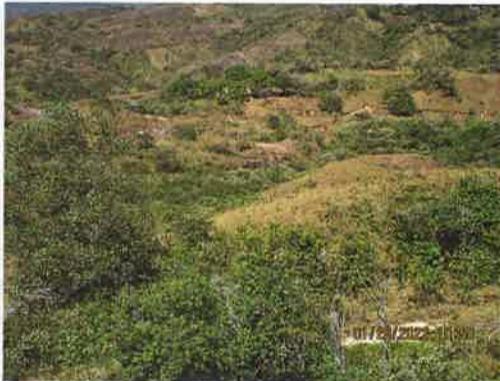
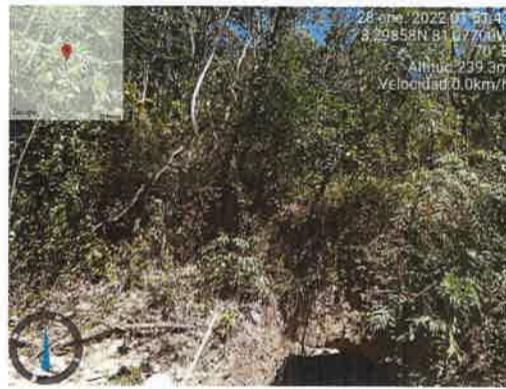
- Durante la inspección de campo, se visualizaron diferentes tipos de vegetación, como gramíneas, rastrojos, parches de árboles dispersos, plantaciones de pinos y bosques de galería (foto 11,12 y 13)

491583.43 m E 917868.24 m N	Foto 11, 12 y 13. Tipo de vegetación dentro del polígono.
491457.14 m E 918158.67 m N

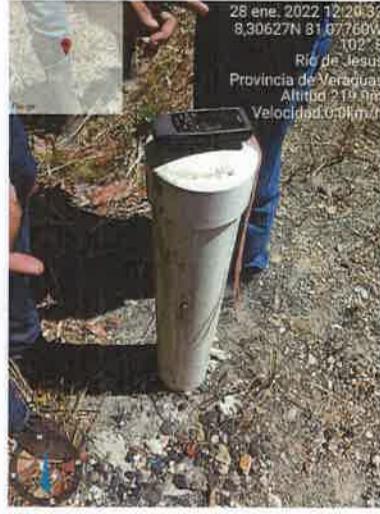
- En el recorrido se observaron dos (2) pozos de agua con sus perforaciones. (foto 14)
- Se observó la entrada de cuatro túneles de extracción en diferentes puntos del área del proyecto, donde tres estaban inhabilitados, por no contar con la seguridad necesaria para el ingreso, y al que se tuvo acceso, se pudo recorrer unos 150 m aproximadamente hasta llegar a las vetas que fueron explotadas con anterioridad. (foto 15,16,17,18,19 y 20). Es importante detallar que la empresa consultora mencionó que los niveles 5 y 6 sobre las vetas a explotar, no se realizarán trabajos de extracción debido a que los mismos se encuentran inundados.

Foto 14. Pozos de agua dentro del polígono.

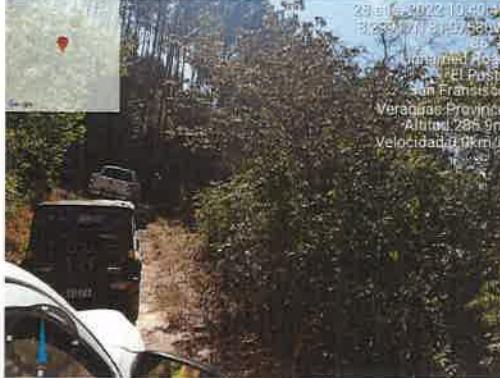
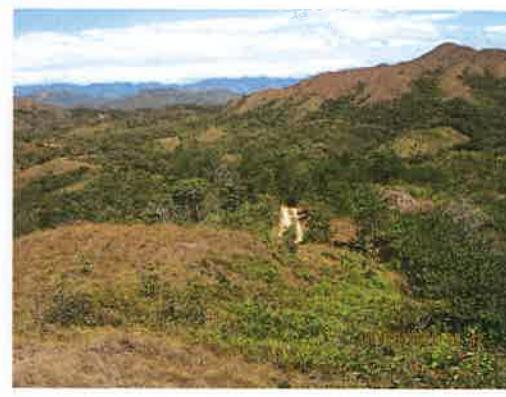
- Durante el recorrido se observó viviendas habitadas dentro de la finca N° 447910, donde ocupantes indicaron que se encuentran en litigio de las tierras y otros están anuentes que las tierras son de la empresa promotora, además señalaron que tenían conocimiento del proyecto, mientras que unos no. (foto 26 y 27).

- Durante el recorrido se observó que la finca cuenta con caminos internos, en donde el administrador de la finca indicó que algunos de estos constituyen servidumbre de paso. (foto 28 y 29). Mientras que, para los caminos de acceso externos al área del proyecto, la empresa consultora señaló que los mismos serán rehabilitados y mejorados, pero mediante un nuevo Estudio de Impacto Ambiental.

Foto 26 y 27. Viviendas dentro del polígono en evaluación

Foto 28 y 29. Caminos de acceso al proyecto.
