En atención al MEMORANDO-DEIA-0042-2601-2022, del proyecto Cat. II titulado **REHABILITACIÓN DE CARRETERAS DEL DISTRITO DE CAPIRA, RENGLÓN N° 4: REHABILITACIÓN DE CARRETERAS (PUENTE VEHICULAR Y CAJONES PLUVIALES) CORREGIMIENTO DE TRINIDAD**. Cuyo promotor es **MINISTERIO DE OBRAS PÚBLICAS (MOP)** a desarrollarse en **COMUNIDADES DE TRINIDAD DE LAS MINAS Y VISTA ALEGRE, CORREGIMIENTO DE EL CACAO, DISTRITO DE CAPIRA, PROVINCIA DE PANAMÁ OESTE**, en consecuencia de la mencionada solicitud se remite el informe correspondiente con las consideraciones y recomendaciones necesarias.

DEPARTAMENTO NACIONAL DE PANAMÁ
MINISTERIO DE AMBIENTE
DIRECCIÓN REGIONAL DE PANAMÁ OESTE
MINISTERIO DE AMBIENTE
DIRECCIÓN REGIONAL DE PANAMÁ OESTE
SECCIÓN DE EVALUACIÓN DE ESTUDIO DE IMPACTO AMBIENTAL
INFORME TÉCNICO DE INSPECCIÓN DE CAMPO DE EsIA, CATEGORÍA II

DRPO-II0-SEIA-048-2022

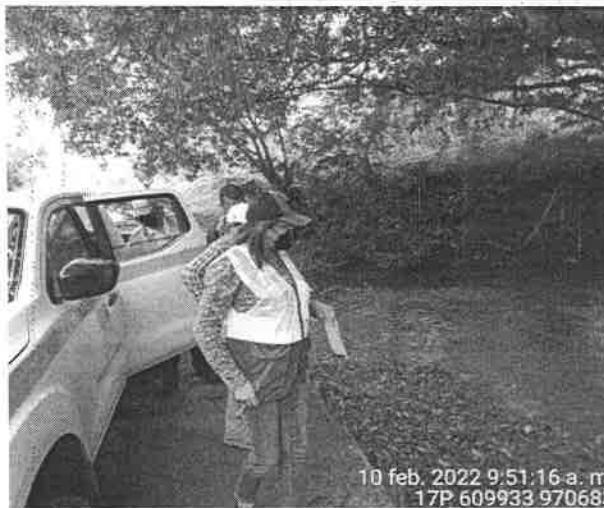
Imagen N° 1: vista parcial en donde se realizó primera parada en campo para realizar información sobre el vado en donde se construirá puente vehicular en área del proyecto.

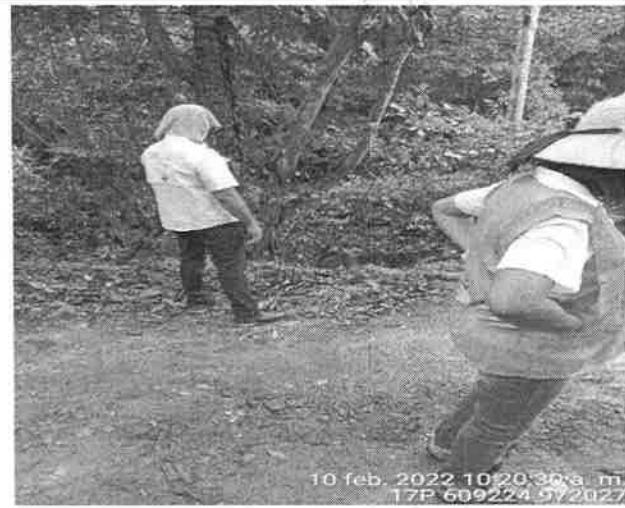
Imagen N° 2: vista parcial del componente de la vegetación del área del proyecto.

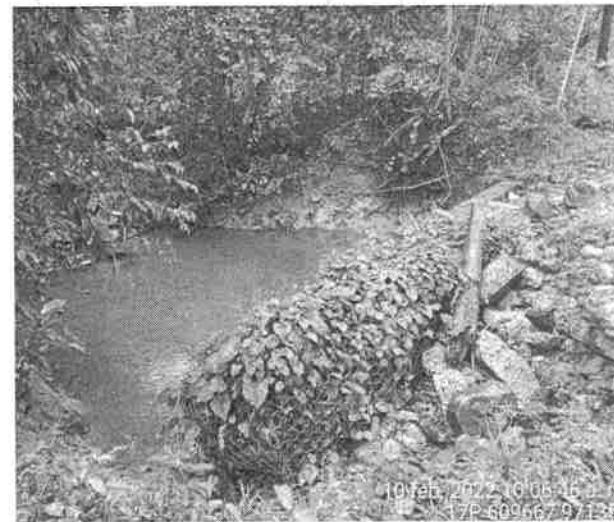
Imagen N° 3: vista general parte de la vegetación existente en los cajones a rehabilitar.

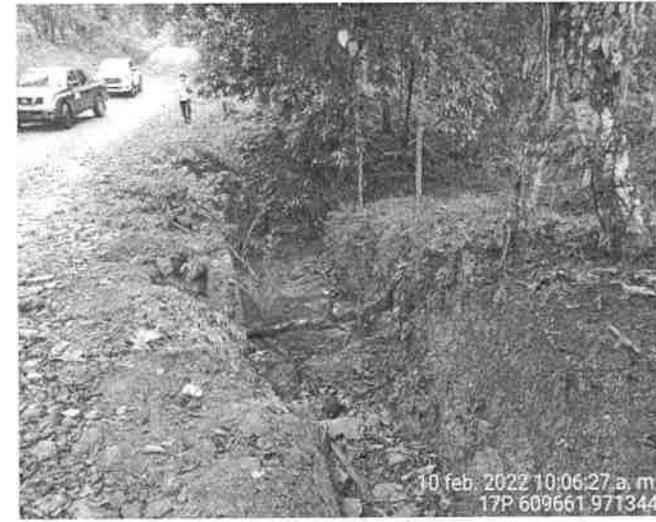
Imagen N° 4: Vista general de cajón a rehabilitar.

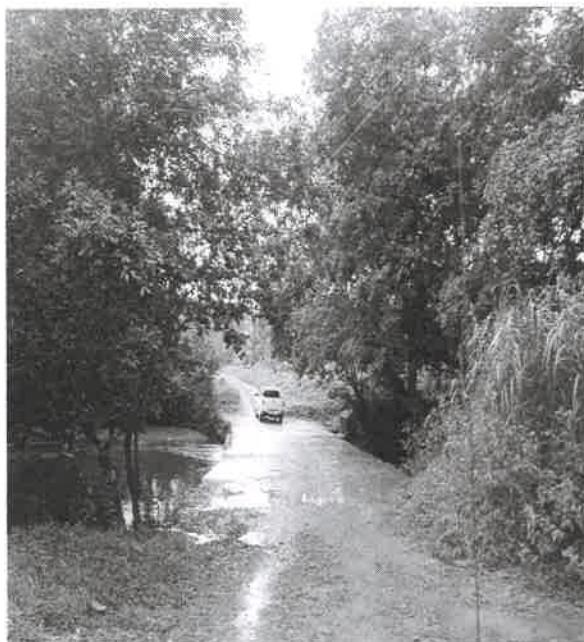
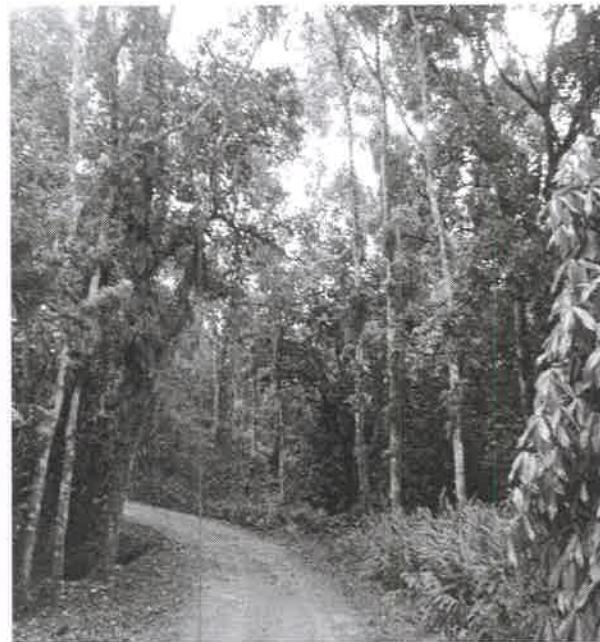
Fotos de la vegetación existente, a la izquierda se observa el vado se remplazará por el puente y a la derecha existe unas alcantarillas será remplazado por cajón.

Que existen árboles en la servidumbre del río y quebradas que algunos tendrán que ser talados o podados, para la construcción del puente y los cajones, el cual pudiera tener un efecto negativo en el recurso hídrico existente.

- De aprobarse el estudio de impacto ambiental, se deberá exigir al promotor solicitar el pago de la indemnización ecológica y el permiso de tala y poda necesaria.
- Presentar un plan de arborización para reponer los árboles que sean talados en la servidumbre de las fuentes hídricas.
- Remitir informe al Departamento de Evaluación.

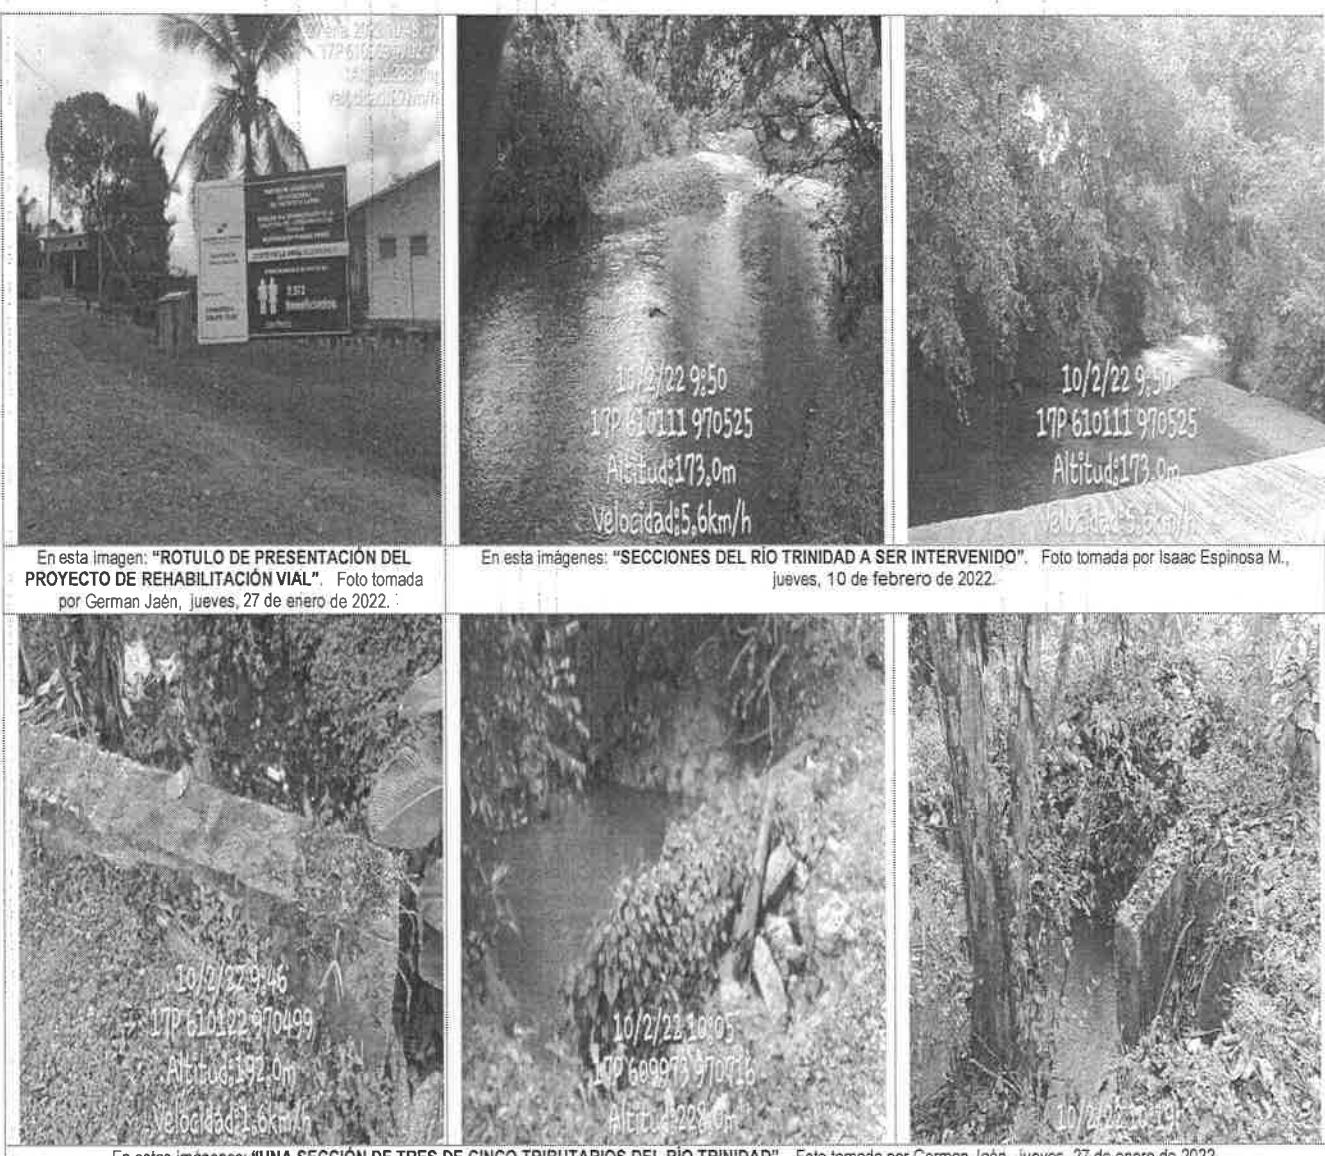
- Se observó una sección del río Trinidad a ser intervenido en esta rehabilitación vial.
- No se logró evidenciar fauna representativa en el sitio, por lo avanzada de la hora y por lluvia copiosa en el lugar del proyecto.
- En los costados de los cuerpos de agua dulce, mantiene vegetación propia del sitio a intervenir.
- Logramos corroborar en campo, lo establecido en el punto 10.7, páginas 102, 103, 104 y 105 del Estudio de Impacto Ambiental que nos ataña.
