Informe SINAPROC-DPM-225/17-02-2021

**ESTUDIO DE IMPACTO AMBIENTAL, CATEGORÍA 1,  
PARA EL PROYECTO**

INFORME SINAPROC-DPM-225

Informe referente a las condiciones del área donde se propone el desarrollo del proyecto Parque Las Villas, en finca con Folio Real 455769, código de ubicación 8002 ubicada en el corregimiento de Juan demóstenes Arosemena, distrito de Arraiján, provincia de Panamá Oeste.

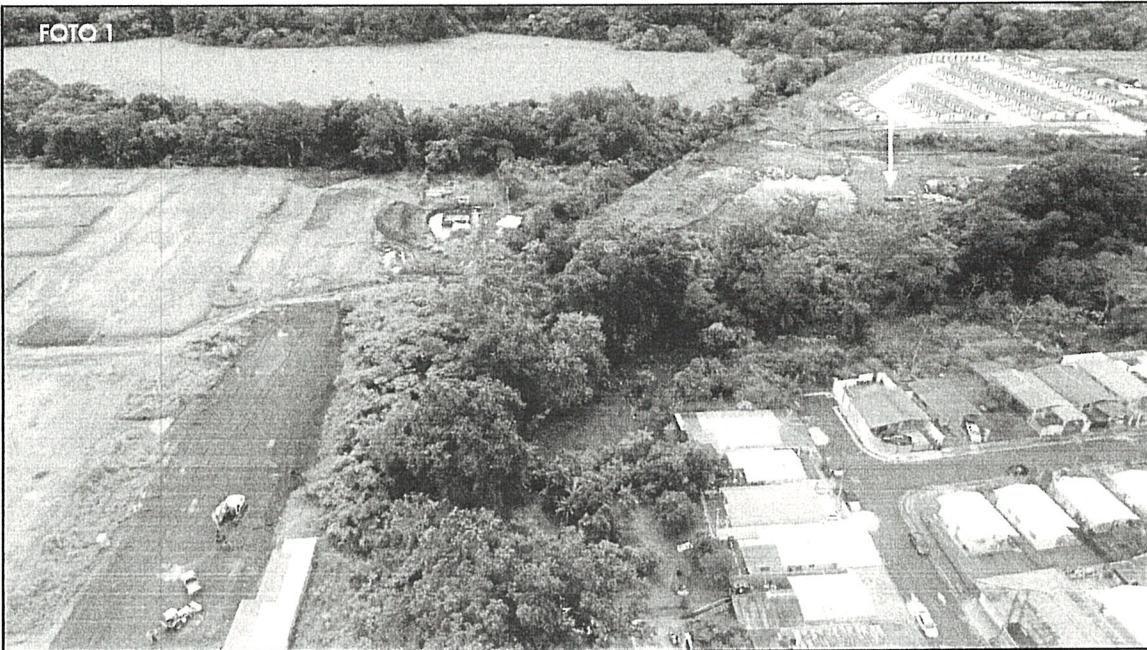
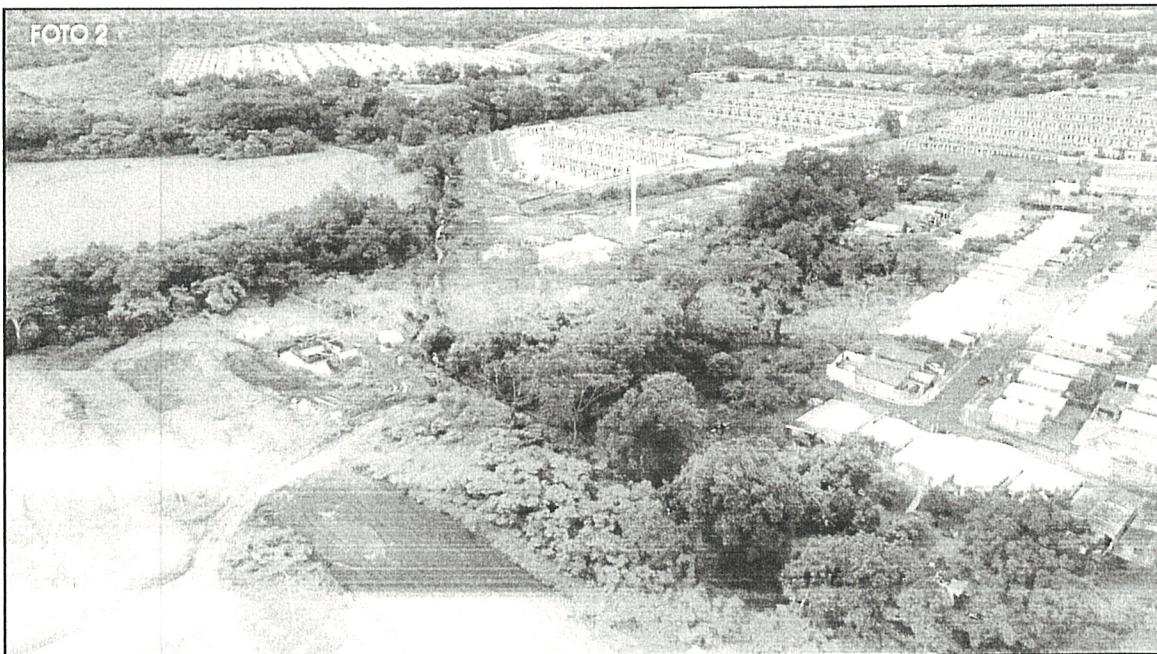
FOTOS 1-2. ÁREA PROPUESTA A DESARROLLAR PARQUE LAS VILLA ETAPA D-1.

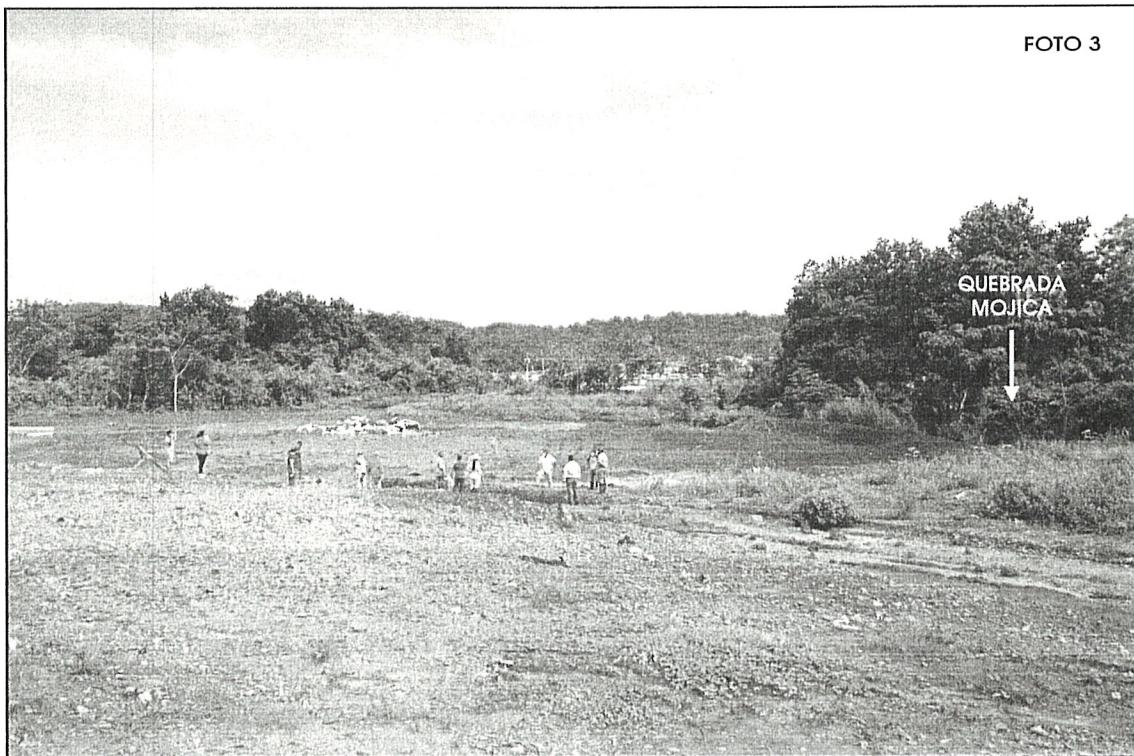
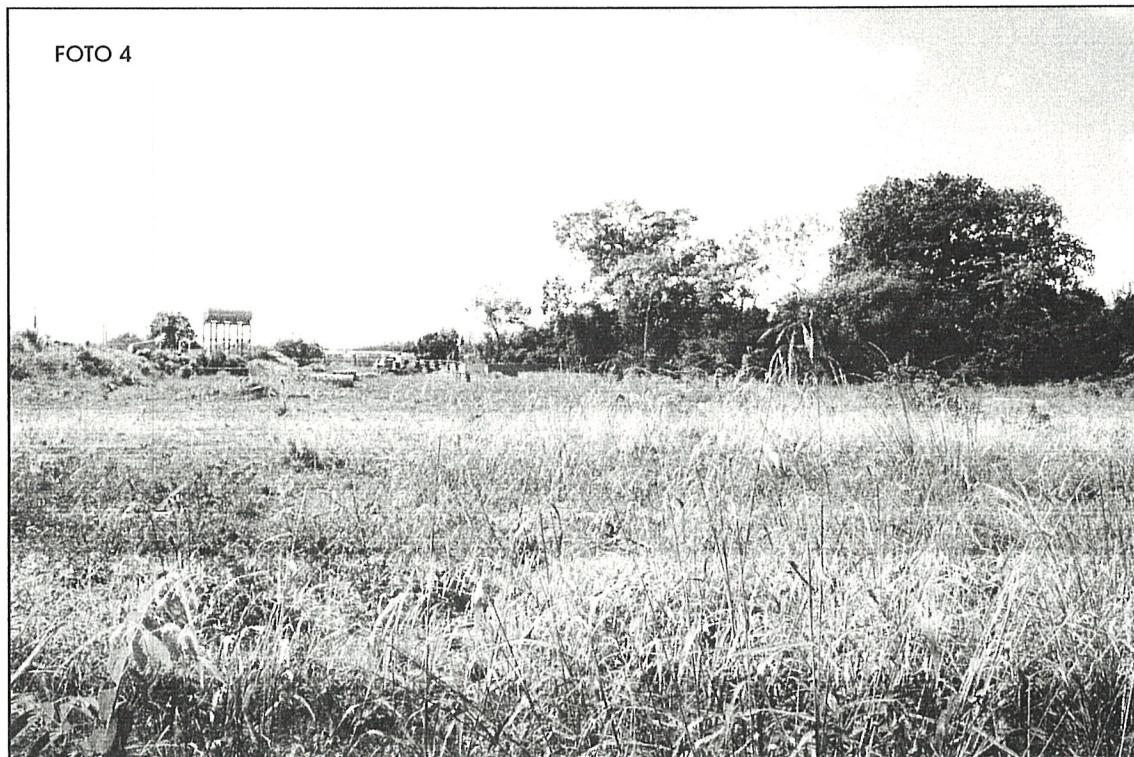
FOTOS 3-4. VISTA GENERAL DE LA FINCA A DESARROLLAR PARQUE DE LAS VILLAS ETAPA D-1.

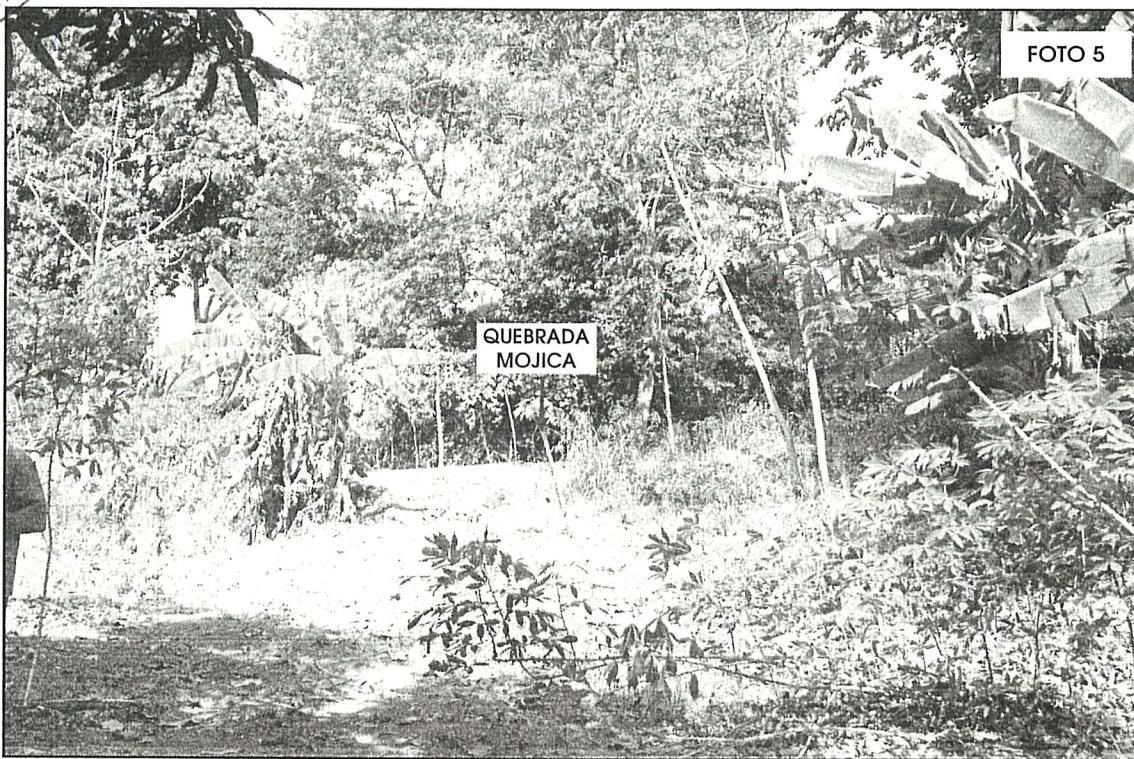
FOTO 5. PUNTO BAJO AGUAS ARRIBA DEL ÁREA PROPUESTA A CONSTRUIR PARQUE LAS DE LAS VILLAS ETAPA D-1.

4. Construir un dique o barrera que impida el ingreso de la corriente de la quebrada Mojica, en el punto bajo que se encuentra en la propiedad de Agroganadera del Oeste, S.A., y que colinda con Las Praderas Etapa I y Parque Las Villas Etapa D-1. Con el dique se garantiza que las aguas no afectarán a los residenciales ubicados aguas abajo.

5. Vigilar periódicamente el estado de la barrera, dique o broche que se construya en el punto bajo indicado.
6. El proyecto Parque Las Villas Etapa D-1, debe cumplir con las normas urbanísticas y usos de suelos vigentes, y aprobados por el Ministerio de Vivienda y Ordenamiento Territorial.

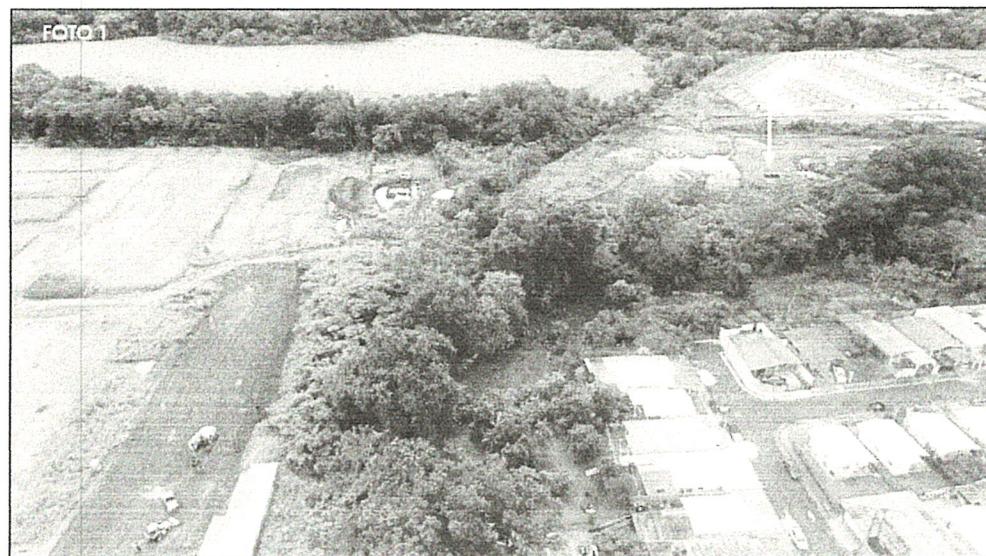
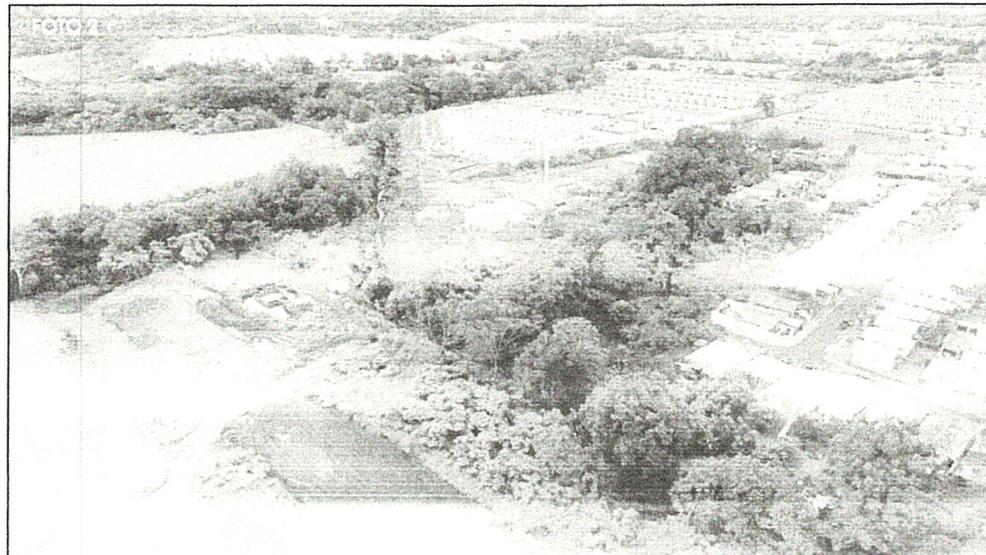
FOTOS 1-2. ÁREA PROPUESTA A DESARROLLAR PARQUE LAS VILLAS ETAPA D-1.

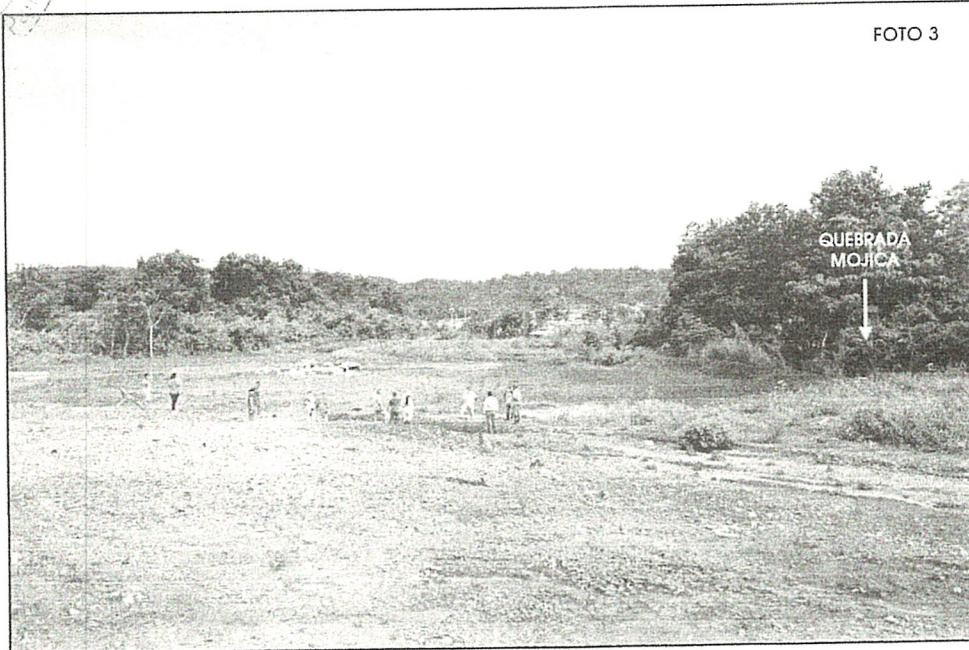
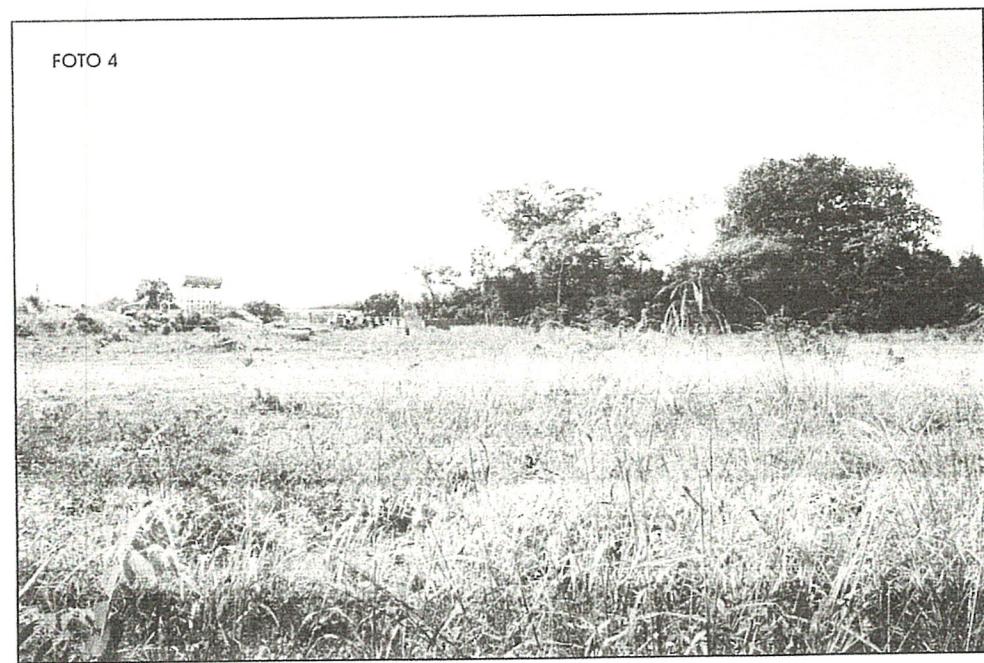
FOTOS 3-4. VISTA GENERAL DE LA FINCA A DESARROLLAR PARQUE DE LAS VILLAS ETAPA D-1.

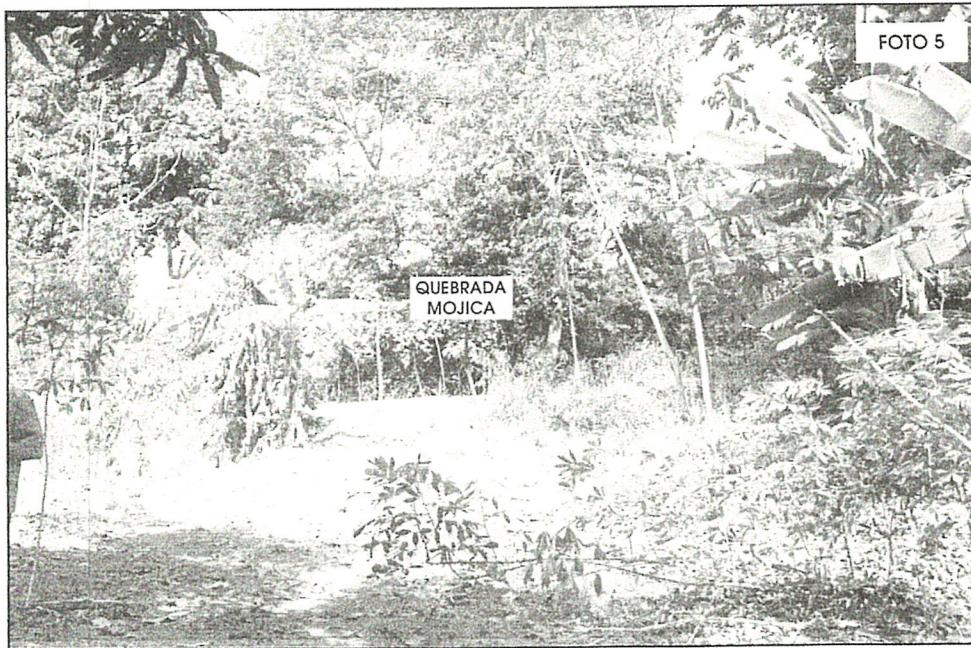
FOTO 5. PUNTO BAJO AGUAS ARRIBA DEL ÁREA PROPUESTA A CONSTRUIR  
PARQUE LAS DE LAS VILLAS ETAPA D-1.
