MEMORANDO-DRCL-SEEIA-010-1702-2022

ASUNTO: Comentarios Técnicos de EsIA Cat II

INFORME TÉCNICO DE INSPECCIÓN No. 008-2022

Informe Técnico de Inspección No 008-2022
Nombre del EslA: Subestación Eléctrica Sabanitas 230 KV

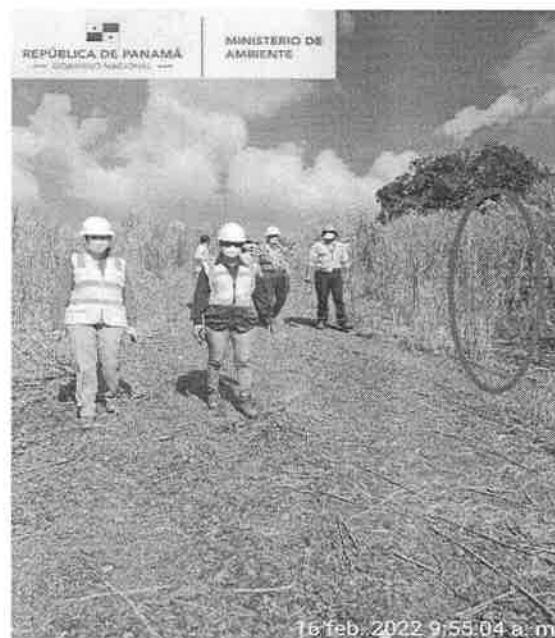
631540 m E
1030812 m N

Foto 2. Se observa personal realizando el recorrido, se identifica la gramínea existente, terreno con inclinaciones.

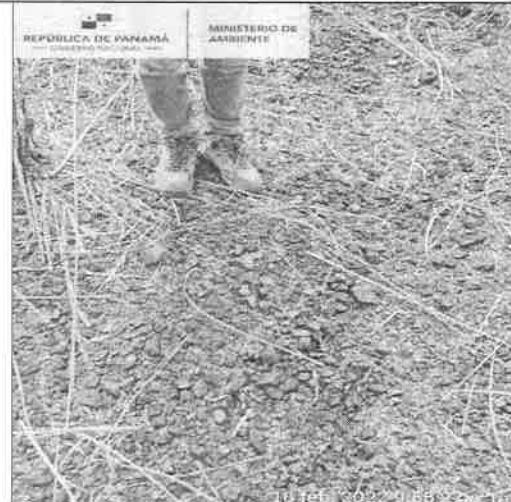
631541 m E
1030814 m N

Foto 3. Se observa el suelo cubierto de piedra anteriormente impactado antropogénicamente, y algunos rebrotos de gramínea.

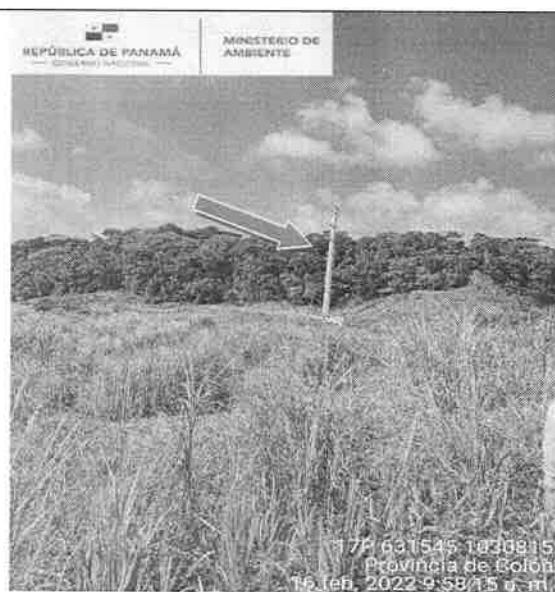
631545 m E
1030815 m N

Fotografía 4. Se observa el paso de torres una de las líneas de transmisión eléctrica cerca al polígono del proyecto, y una cosarta distancia con la Autopista Alberto Motta.

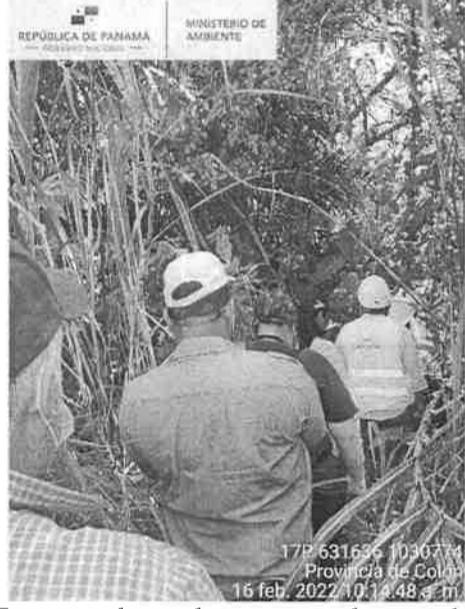
<p>Fotografía 6. Ingreso al área boscosa, en búsqueda de los demás puntos del polígono, se observa un área con vegetación densa, la cual intentamos continuar pero, por la falta de demarcación del polígono físicamente, y trochas para facilitar el ingreso, el personal no pudo continuar.</p>
<p><u>631637 m E</u> <u>1030774 m N</u></p>

Al finalizar el recorrido se sostuvo una conversación, en la que se indicó porque se estaba suspendiendo la inspección, y que se requería la demarcación en campo de los puntos del polígono con trochas seguras, para realizar una re inspección que nos permitiera identificar el polígono y la línea base que lo comprende, por otro lado analizar la cercanía del polígono con la Quebrada López y la distancia con el bosque de galería que debe ser conservado, para garantizar el recurso hídrico.

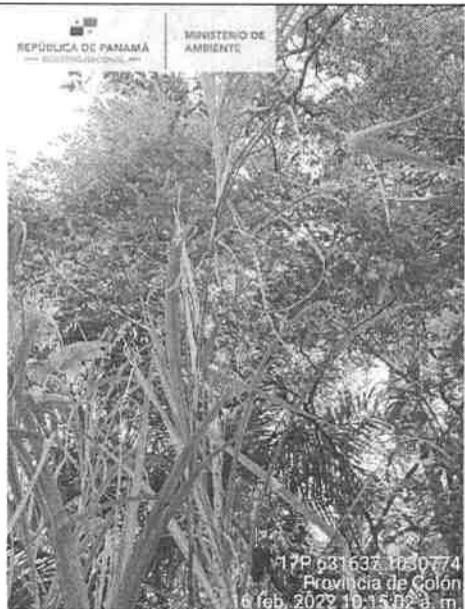
<p>Fotografía 7. Parte de la vegetación observada, se verificó animales como el tucán, insectos, entre otros al momento de la inspección.</p>
