DIRECCIÓN REGIONAL DE CHIRIQUÍ
SECCIÓN DE SEGURIDAD HÍDRICA

Informe Técnico No.040-2021

Lugar: Entrada a Caldera, Corregimiento de Alto Boquete, Distrito de Boquete, Provincia de Chiriquí.

Objetivo: Atender nota de solicitud de inspección a la finca con folio # 59080

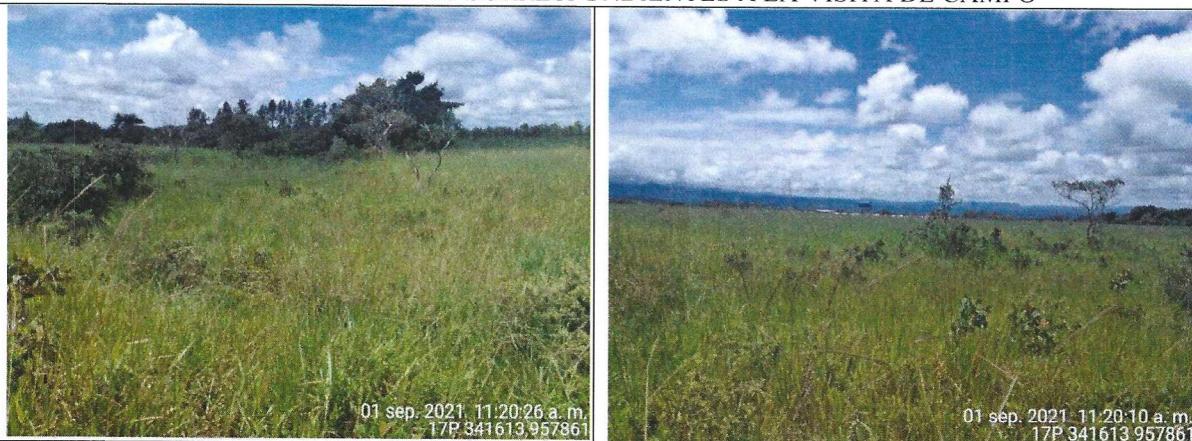
- Un drenaje natural con escorrentía considerable en la coordenadas aproximadas 341613 mE – 957861 mN
- Dicho drenaje viene desde arriba siguiendo la topografía del sitio y colinda con la finca del solicitante y atraviesa la misma en el extremo superior.

Vista del sitio de inspección, se observa el drenaje natural en la finca 59080
