DEPARTAMENTO DE EVALUACIÓN DE ESTUDIOS DE IMPACTO AMBIENTAL  
**INFORME TÉCNICO DE INSPECCIÓN No. 013-2022**

<b>Proyecto:</b>	SUBESTACIÓN ELÉCTRICA SABANITAS 230 kV	<b>Categoría:</b>	II
<b>Promotor:</b>	EMPRESA DE TRANSMISIÓN ELÉCTRICA, S.A.		
<b>Representante Legal:</b>	CARLOS MOSQUERA CASTILLO		
<b>Localización del Proyecto:</b>	CORREGIMIENTO DE NUEVA PROVIDENCIA, DISTRITO DE COLÓN, PROVINCIA DE COLÓN		
<b>Fecha de inspección:</b>	08 DE MARZO DE 2022		
<b>Fecha del Informe:</b>	11 DE MARZO DE 2022		
<b>Participantes:</b>	<b>Samuel Gutiérrez</b> - Autoridad del Canal de Panamá <b>Karina Cárdenas</b> - Empresa de Transmisión Eléctrica, S.A. <b>Vidamides Morales</b> - Empresa de Transmisión Eléctrica, S.A. <b>José Vergara</b> - Empresa de Transmisión Eléctrica, S.A. <b>Erquin Beleño</b> - Empresa de Transmisión Eléctrica, S.A. <b>Elaine Cortes</b> - Empresa de Transmisión Eléctrica, S.A. <b>Jean Carlos Olmos</b> - ELECNOR/A.S.P. <b>Osvaldo Villarreal</b> - ELECNOR/A.S.P. <b>Aldo Córdoba</b> - Equipo Consultor <b>Luis Roberto Aranda</b> - Equipo Consultor <b>Ileana Villamil</b> - Equipo Consultor <b>Isabel González</b> - Sección de Hídrica Regional MiAmbiente Regional Colón <b>Migue

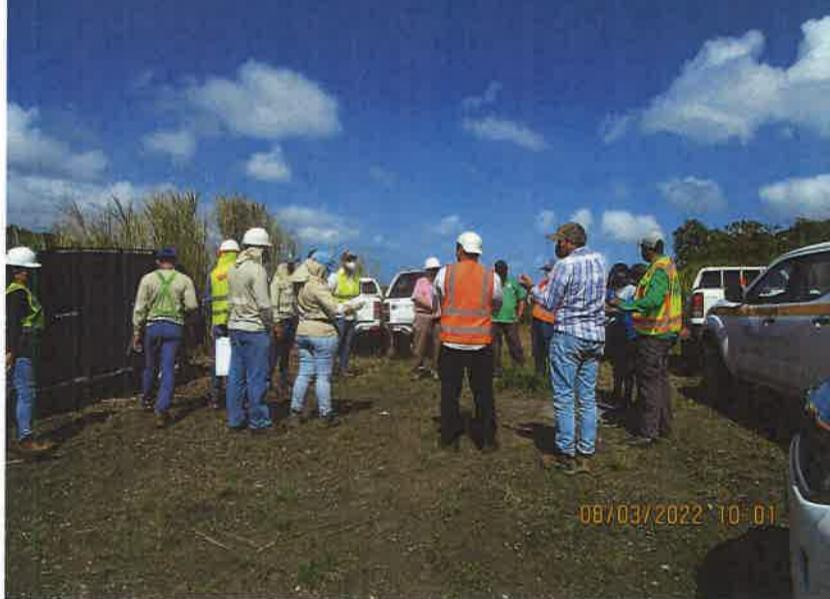
COORDENADA DE UBICACIÓN UTM (WGS-84):	IMÁGENES TOMADAS EN EL SITIO.
631519.23 m E 1030871.24 m N

- Se realizó reunión con los participantes de la inspección en un área del polígono del proyecto (ver foto 1).
- La topografía del terreno presenta pendientes irregulares a lo largo del polígono, además colindante a la quebrada López se presenta una depresión del terreno con una pendiente muy inclinada (ver foto 2).

Foto 1. Reunión inicial en un punto dentro del polígono propuesto para el desarrollo del proyecto.

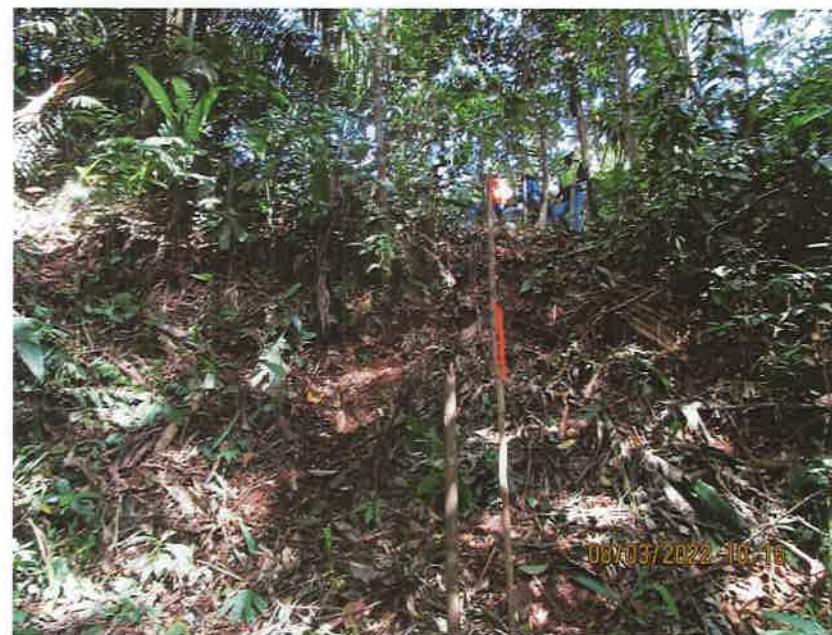
631669.16 m E  
1030751.47 m N

Foto 2. Marcación de terreno para instalación de cerca de ciclón que delimita el proyecto.

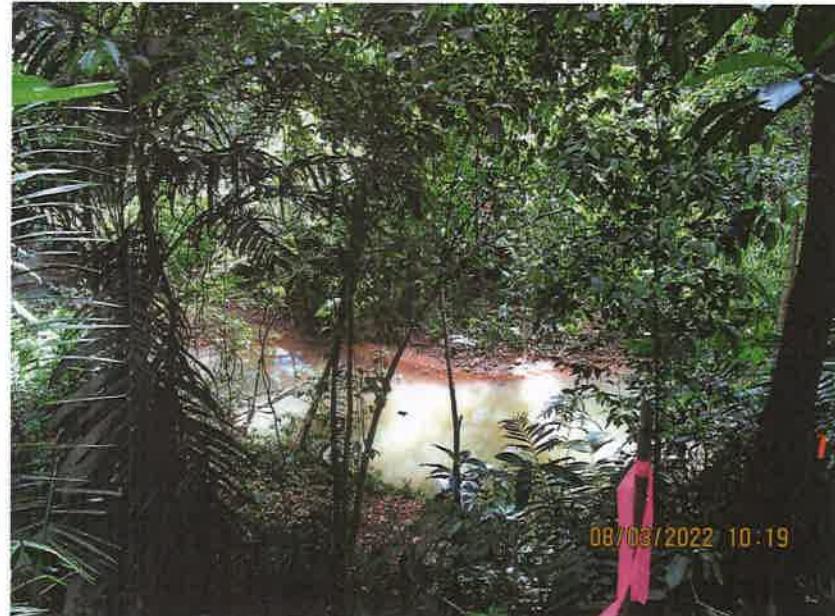
631678.00 m E  
1030765.00 m N

- Se observaron dos cuerpos de agua, uno dentro del polígono del proyecto identificado como quebrada sin nombre justamente donde se dará el acceso al proyecto y otro colindante al proyecto identificado como quebrada López (ver foto 3 y 6).

Foto 3. Quebrada López colindante al polígono del proyecto.

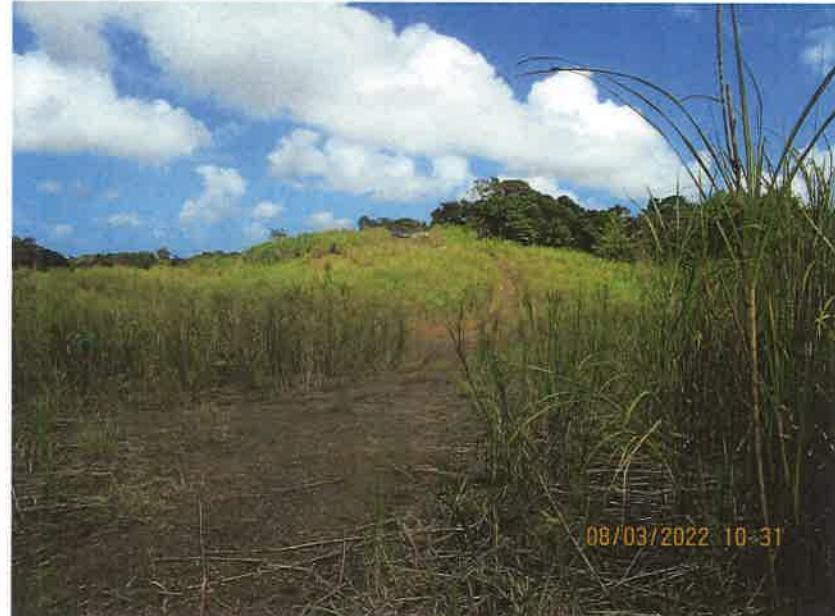
631609.98 m E  
1030766.78 m N

- La vegetación existente en el polígono del proyecto; mayormente está compuesta de gramíneas; sin embargo, colindante a la Quebrada López se encuentra un bosque de galería bordeando la quebrada y en la sección donde se construirá el acceso al proyecto desde la vía principal se observó un cuerpo hídrico el cual mantiene un bosque de galería (ver foto 4 y 5).

Foto 4. Sección del polígono del proyecto con gramíneas.

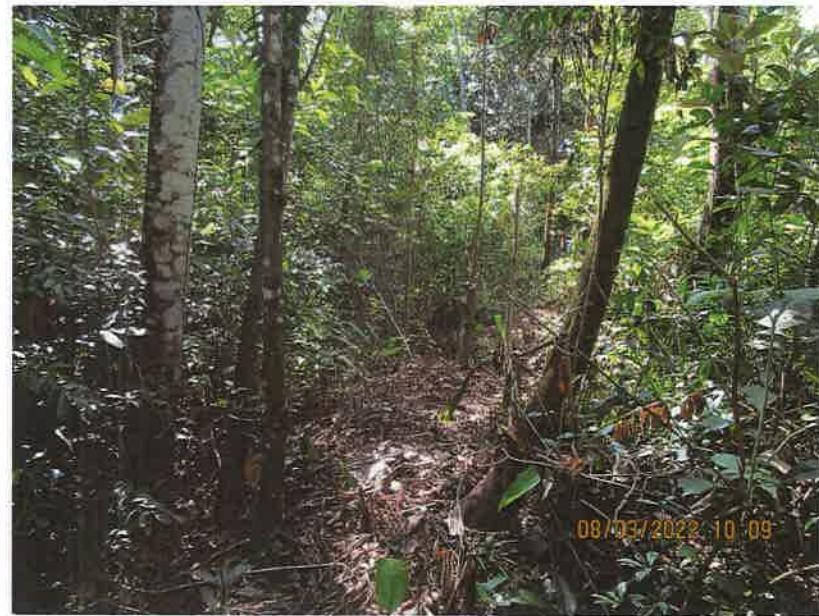
631641.90 m E  
1030807.82 m N

Foto 5. Sección del polígono del proyecto donde se observa bosque bordeando la Quebrad López.

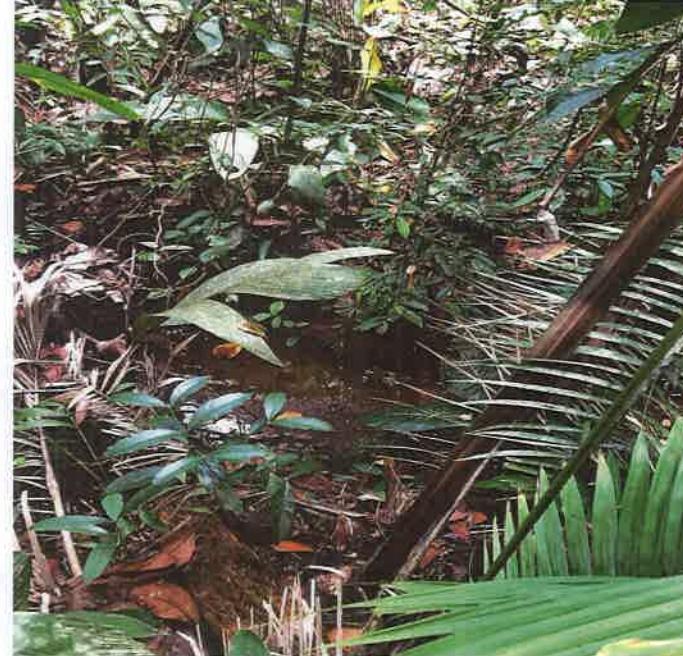
631593.58 m E  
1030623.30 m N

- En la entrada de acceso colindante con la vía del corredor hacia Colón, se evidenció el cruce de una fuente hídrica, donde el equipo promotor, señaló que la misma será rellenada y se le colocará alcantarillado para el paso al proyecto, la cual presenta una pendiente bastante inclinada de ambos lados (ver foto 6 y 7).

Foto 6. Cuerpo hídrico (quebrada sin nombre), que será atravesado por el alineamiento, donde se presente realizar el acceso al proyecto.

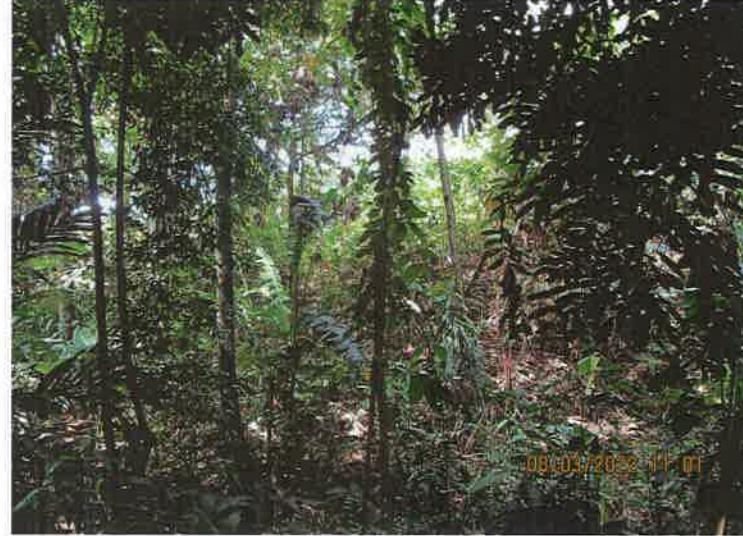
631567.14 m E  
1030613.14 m N

Foto 7. Sección del proyecto donde se propone realizar el acceso a la subestación desde la vía principal.
