MEMORANDO-DRCL-SEEIA-012-1003-2022

ASUNTO: Informe técnico de Inspección de EsIA Cat II

INFORME TÉCNICO DE INSPECCIÓN No. 009-2022

PROYECTO:	SUBESTACIÓN ELÉCTRICA DE SABANITAS 230 KV	CATEGORÍA:	II
PROMOTOR:	EMPRESA DE TRANSMISIÓN ELÉCTRICA, S.A.		
REPRESENTANTE LEGAL	CARLOS MOSQUERA CASTILLO		
CÉDULA:	8-208-694		
LOCALIZACIÓN DEL PROYECTO:	PROVINCIA DE COLÓN, DISTRITO DE COLÓN, CORREGIMIENTO DE NUEVA PROVIDENCIA		
FECHA DE INSPECCIÓN:	9 DE MARZO DE 2022		
FECHA DEL INFORME:	9 DE MARZO DE 2022		
PARTICIPANTES:	MIAMBIENTE-COLÓN LIC. MIGUEL GÓMEZ LIC. ISABEL GONZALEZ/ SECCION DE SEGURIDAD HIDRICA ING. YARLENIS JULIO/ SECCIÓN FORESTAL LIC. AGUSTIN SOMOSA/ SECCIÓN BIODIVERSIDAD MIAMBIENTE-NIVEL CENTRAL ALFONSO MARTINEZ-DEEIA ITZY ROVIRA-DEEIA ACP SAMUEL GUTIERREZ EMPRESA CONSULTORA ALDO CORDOBA LUIS ARANDA ILEANA VILLAMIL EMPRESA PROMOTORA (ETESA) KARINA CARDENAS (ETESA) VIDAMIDES MORALES (ETESA) JOSE VERGARA (ETESA) ERQUIN BELEÑO (ETESA) ELAINE CORTES (ETESA) OSVALDO VILLARREAL (ELECNOR) JEAN CARLOS OLmos (ELECNOR)

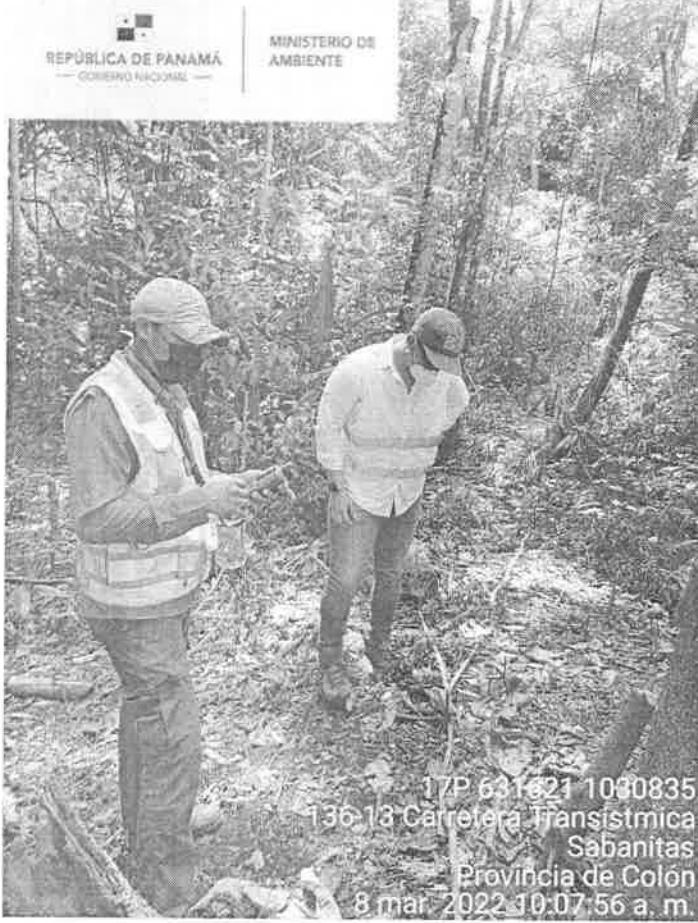
Foto 1. Personal del Ministerio de Ambiente-Colón, Empresa promotora, realizando verificación del punto N° 1 del polígono del proyecto, en un área boscosa.

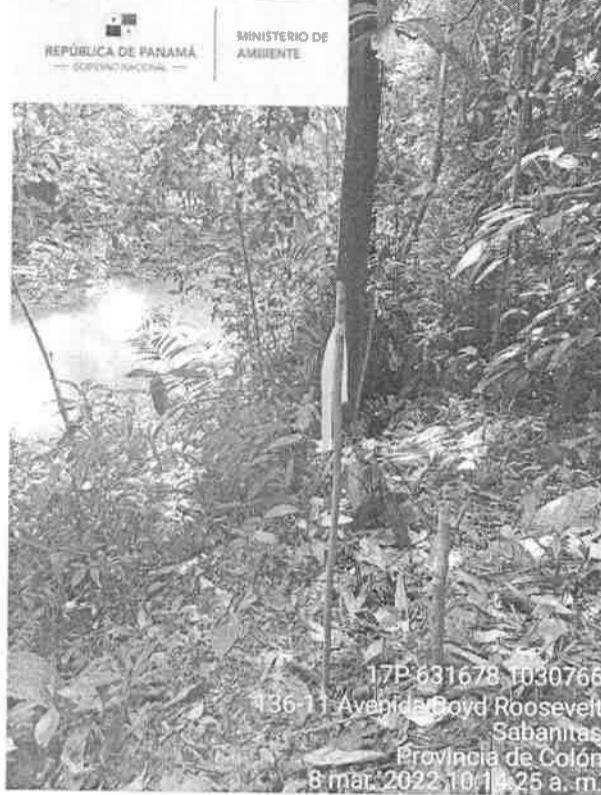
631678 m E
1030766 m N

Foto 2. Verificación del punto N° 2, un área boscosa y se encuentra a poca distancia de la Quebrada López.

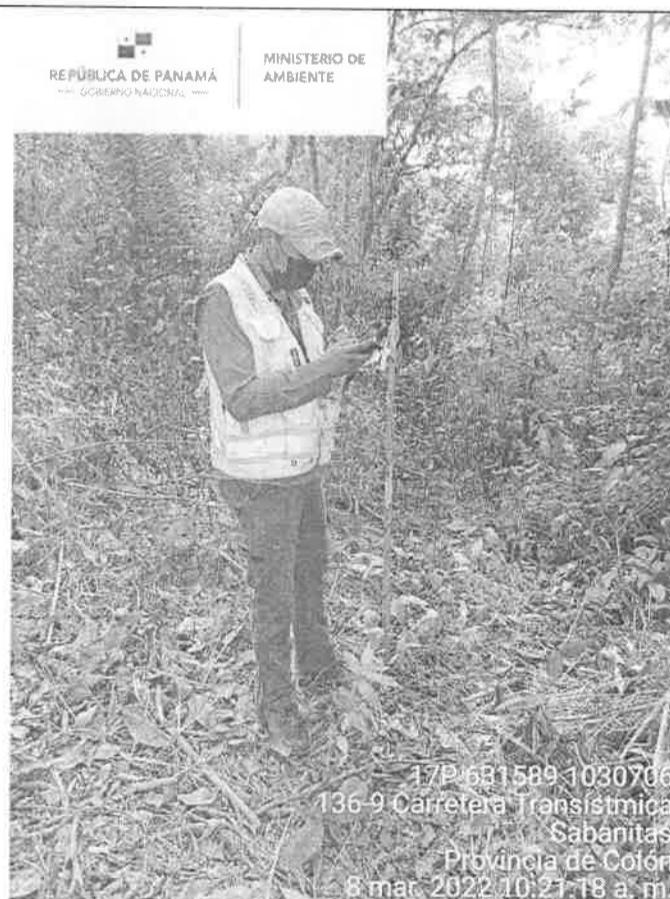
631589 m E
1030706 m N

Foto 3. Verificación del punto N° 3, colinda con la autopista Panamá Colón, se observa un área con árboles dispersos.

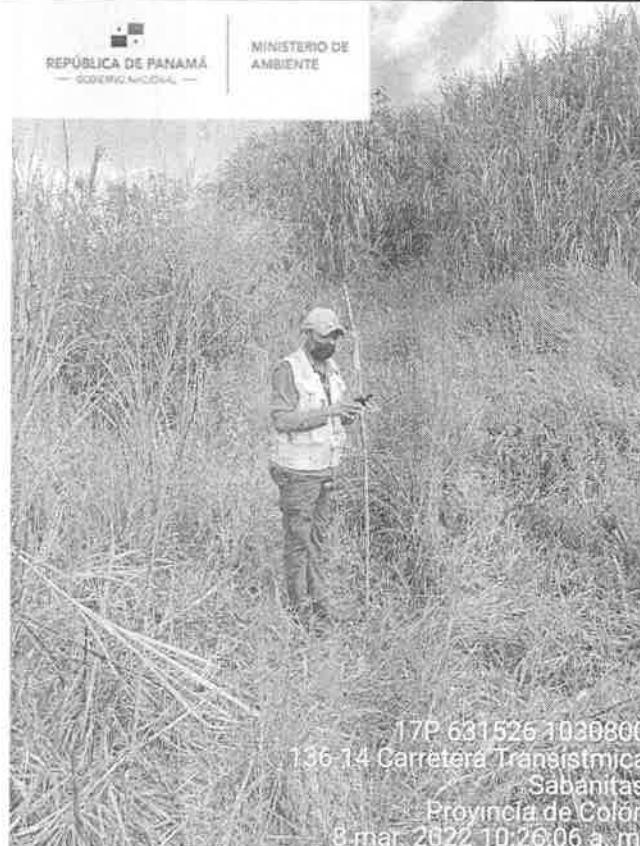
631526 m E
1030800 m N

Foto 4. Verificación del punto N° 4, este punto colinda y se encuentra a poca distancia de la Autopista Panamá Colón (Alberto Motta), se observó un área rodeada de gramínea.

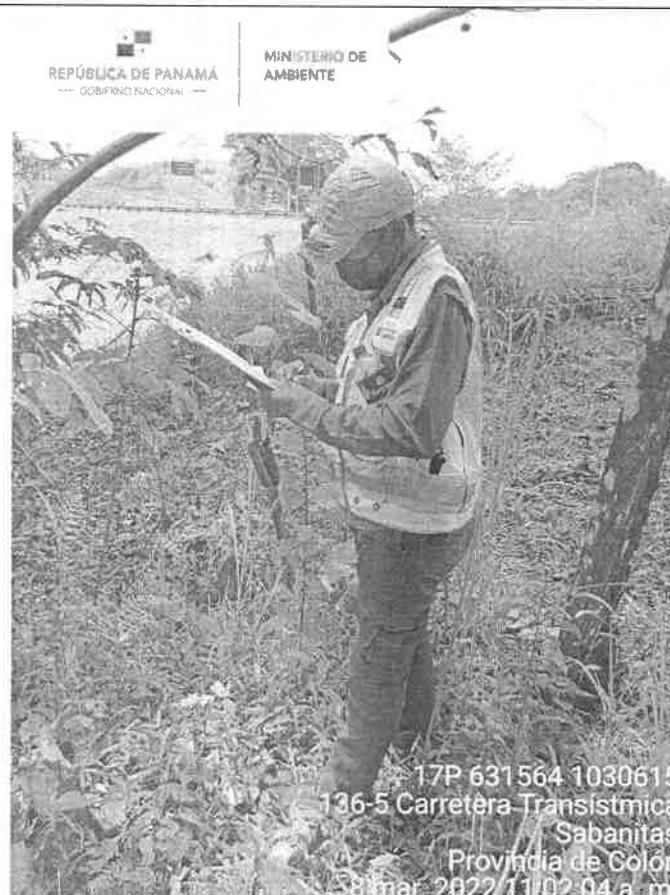
631564 m E
1030615 m N

Foto 5. Verificación del punto N° 5, área con árboles dispersos y gramínea.

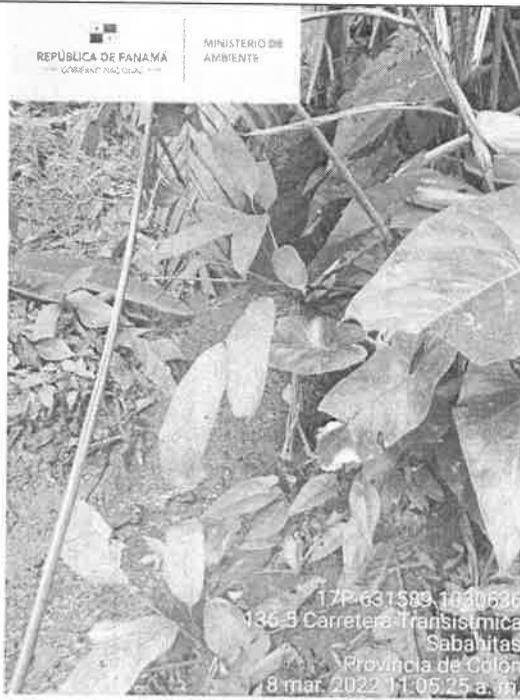
631636 m E
1030774 m N

Foto 6. Se observó un pequeño cuerpo hidrico, en el area donde se construirá la vía de acceso desde la autopista Alberto Motta, hacia el poligono del proyecto.
