INFORME TÉCNICO DE INSPECCIÓN AL SITIO DE DESARROLLO DEL PROYECTO

Proyecto:	Residencial Las Palmiras		
Categoría:	I		
Promotor:	Fulun He Mock		
Representante Legal:	N/A		
Ubicación:	Corregimiento de La Arena, Distrito de Chitré, Provincia de Herrera.		
Expediente No.:	DRHE-I-F-10-2022		
Fecha de la inspección:	30 de Marzo de 2022		
Fecha del Informe:	31 de Marzo de 2022		
Participantes:	Nombre	Cargo	Institución
	Yuria Benítez	Sección de Evaluación de Impacto Ambiental	MiAmbiente - Herrera
	Aritzel Fernández	Sección de Evaluación de Impacto Ambiental	MiAmbiente - Herrera
	Esteban Sandoval	Por parte del Promotor del Proyecto	-----

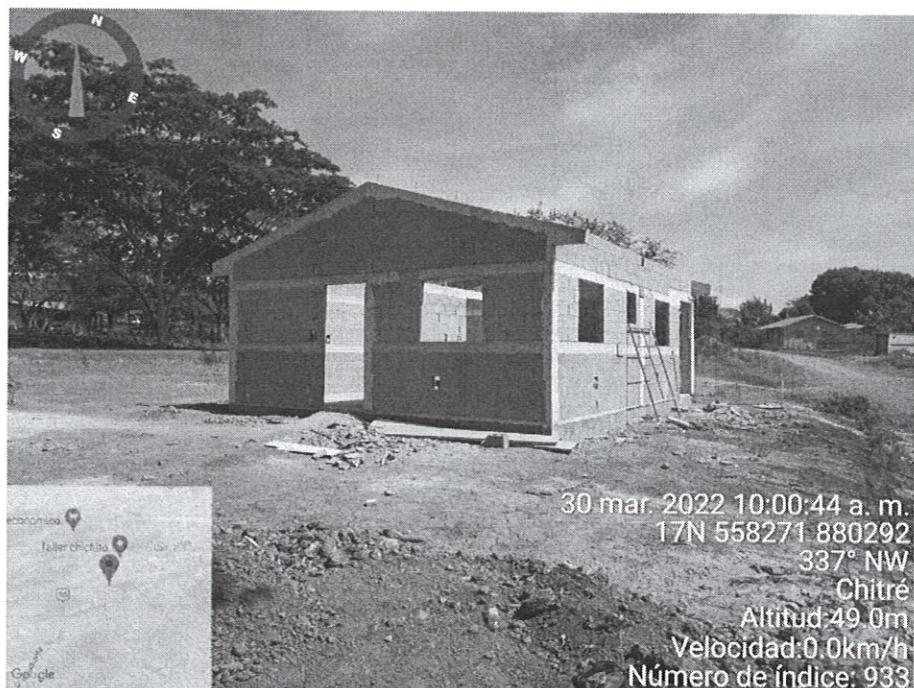
558271 E
880292 N

Fig. No. 3: Vista de la residencia construida en el área del proyecto.

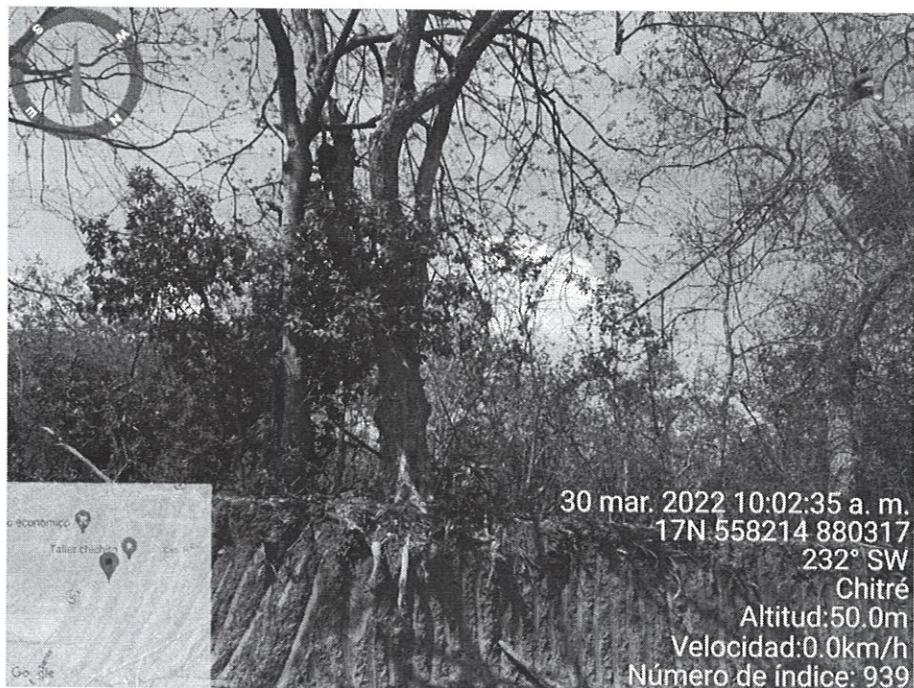
558214 E
880317 N

Fig. No. 4: Vista de la vegetación presente en las colindancias del proyecto, se observan árboles con raíces expuestas, debido a los trabajos de adecuación terreno.

- En referencia al ambiente biológico, se observó que a lo interno del inmueble el mismo se encuentra desprovisto de cobertura vegetal, debido a la realización de parte de las actividades de adecuación del terreno, se mantienen a lo interno de la finca, algunos árboles dispersos, entre las especies identificadas detallamos las siguientes: guachapalí, guásimo y harino; de igual forma, se observó que en las cercas vivas de las colindancias se mantienen árboles con raíces expuestas, debido a los trabajos de conformación de terracería realizados en el proyecto.

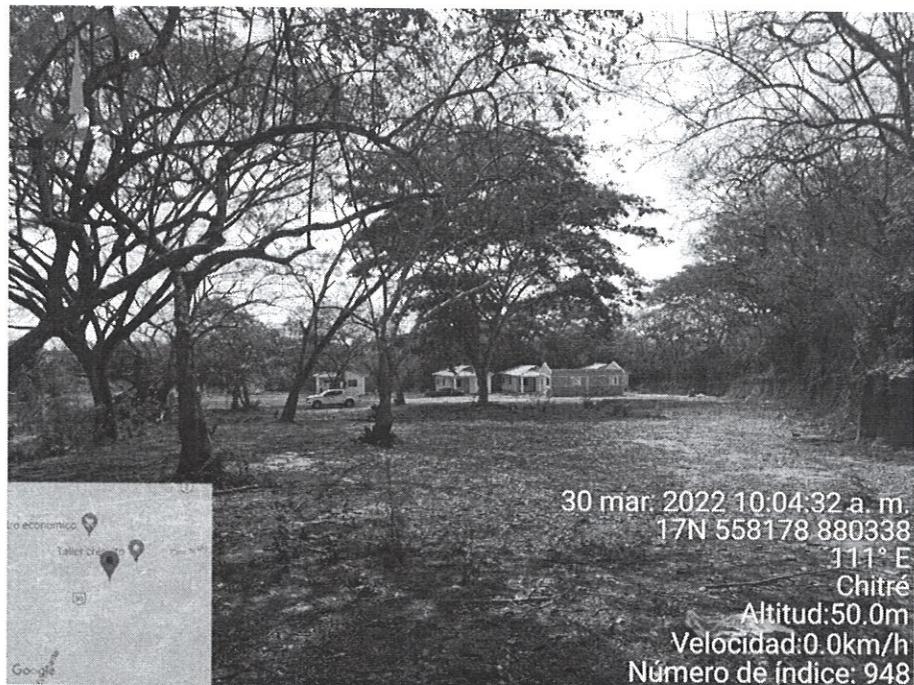
558178 E
880338 N

Fig. No. 5: Vista de los árboles dispersos presentes en el área del proyecto, se indica durante la inspección que algunos serán talados, mientras que el Estudio de Impacto Ambiental indica que serán podados.

- El Estudio de Impacto Ambiental indica en la Sección 7.1.1 Caracterización vegetal e inventario Forestal (página 32), que los árboles localizados a lo interno del polígono del proyecto, serán sólo podados, sin embargo, durante la inspección, el señor Esteban Sandoval indicó que algunos requerirán ser talados, sin especificar cuántos de ellos.

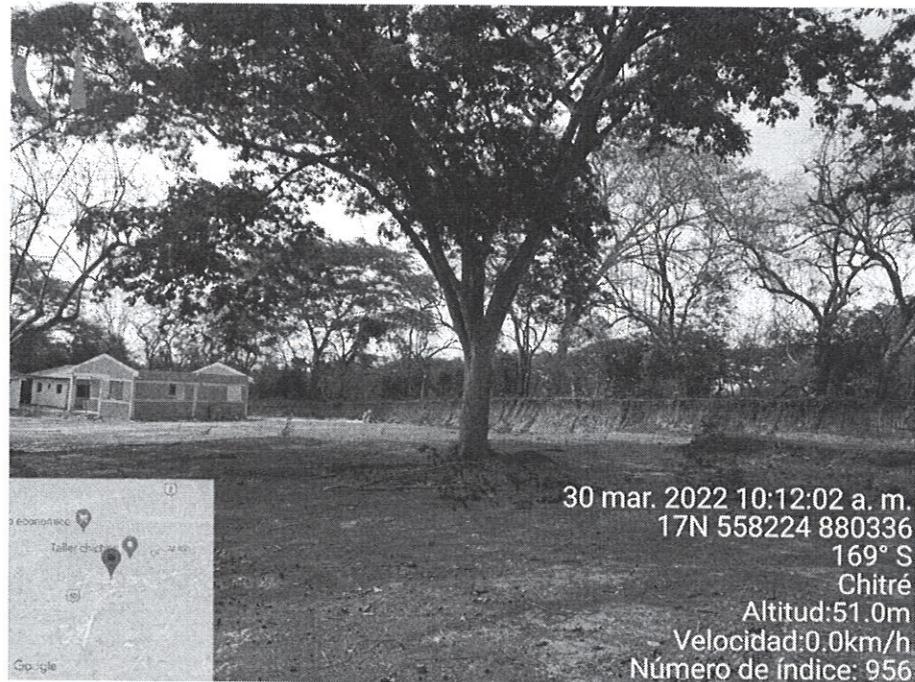
558224 E
880336 N

Fig. No. 6: Vista del área del proyecto, se observan árboles dispersos a lo interno de la finca y la construcción de una vivienda.

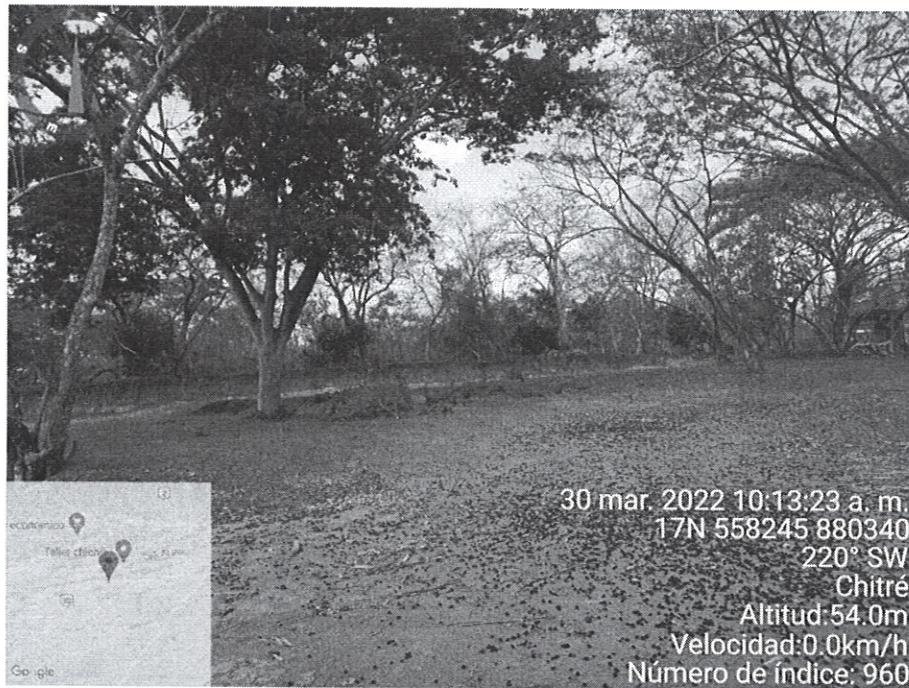
558245 E
880340 N

Fig. No. 7: Vegetación presente en el terreno (árboles dispersos de guácimo, guachapalí, harino, entre otros) y topografía levemente plana.
