INFORME TÉCNICO DE INSPECCIÓN AL SITIO DE DESARROLLO DEL PROYECTO

Proyecto:	Movimiento de Tierra y Nivelación de Terreno		
Categoría:	I		
Promotor:	Alcibiades Baule Ruiz		
Ubicación:	Corregimiento de La Arena, Distrito de Chitré, Provincia de Herrera		
Expediente No.:	DRHE-I-F-09-2022		
Fecha de la inspección:	30 de Marzo de 2022		
Fecha del Informe:	31 de Marzo 2022		
Participantes:	Nombre	Cargo	Institución
	Ing. Aritzel Fernández	Evaluadora de Impacto Ambiental.	MiAmbiente - Herrera
	Ing. Francisco Cortés	Evaluador de Impacto Ambiental	MiAmbiente - Herrera
	Ing. Yuria Benítez	Evaluadora de Impacto Ambiental	MiAmbiente - Herrera
Sr. Alcibiades Baule	Promotor del proyecto	-

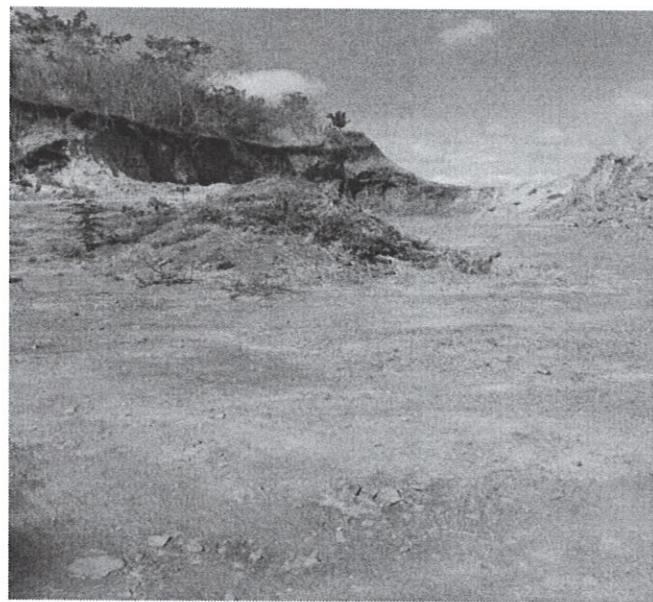
558678 E
881566 N

Se realizó recorrido por el polígono en donde se desarrollará el proyecto, se pudo observar que el área ha sido utilizada para la extracción de material selecto (tosca), se puede visualizar el afloramiento rocoso que se encuentra en el sitio.

Fig. No. 3: Anteriormente se ha dado la extracción de material pétreo en la zona. Se observa el afloramiento rocoso.

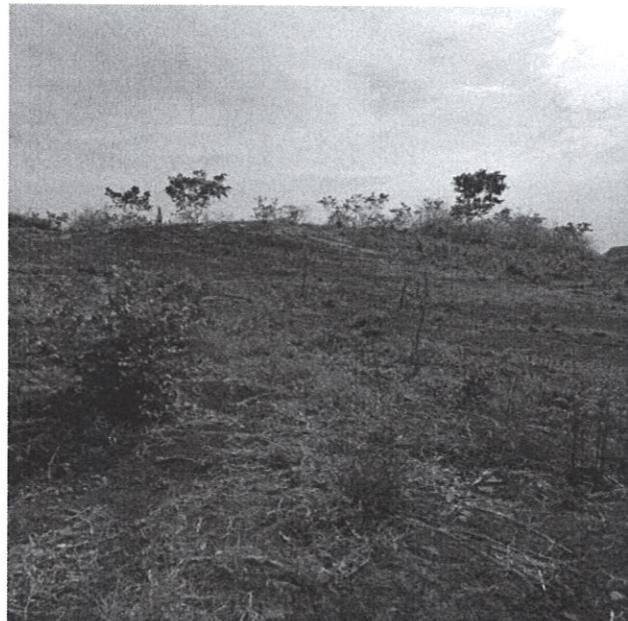
558749 E
881740 N

- Se evidenció que la topografía del polígono es irregular, debido a que la actividad de extracción de material a cambiado un poco la morfología en el sitio.

Fig. No. 4: La topografía del área es irregular.
