En respuesta al Memorando DEEIA-0168-2403-2022, remitimos informe Técnico No.013-2022 de la Sección de Seguridad Hídrica y el informe técnico de Inspección No. 006-04-2022 de la Sección de Evaluación de Impacto Ambiental, sobre el proyecto Cat. II “**RESIDENCIAL JHONNY WOODLAND**” promovido por **PGR DEVELOPERS ALTO BOQUETE, S.A.**

Informe Técnico No.013-2022

SECCIÓN DE EVALUACIÓN DE IMPACTO AMBIENTAL
INFORME TÉCNICO DE INSPECCIÓN No. 006-04-2022
AL SITIO DONDE SE DESARROLLARÁ EL EsIA CAT. II:
“RESIDENCIAL JOHNNY WOODLAND”

Propósito:	Verificar en campo las características físicas de los drenajes
Proyecto:	RESIDENCIAL JOHNNY WOODLAND
Promotor:	PGR DEVELOPERS ALTO BOQUETE, S.A.
Representante Legal:	Juan Eduardo Palacio Rubio
Ubicación:	Corregimiento: Alto Boquete Distrito: Boquete Provincia: Chiriquí
Fecha de inspección:	04 de abril de 2022
Fecha de informe:	04 de abril de 2022
Participantes:	<p>Por MiAmbiente – Regional de Chiriquí:</p> <ul style="list-style-type: none"> - Ing. Lesly Ramírez – Evaluadora de la Sección de Impacto Ambiental - Licdo. Alains Rojas – Evaluador de la Sección de Impacto Ambiental. - Ing. Ernesto de Obaldia- Técnico de la Sección de Seguridad Hídrica. <p

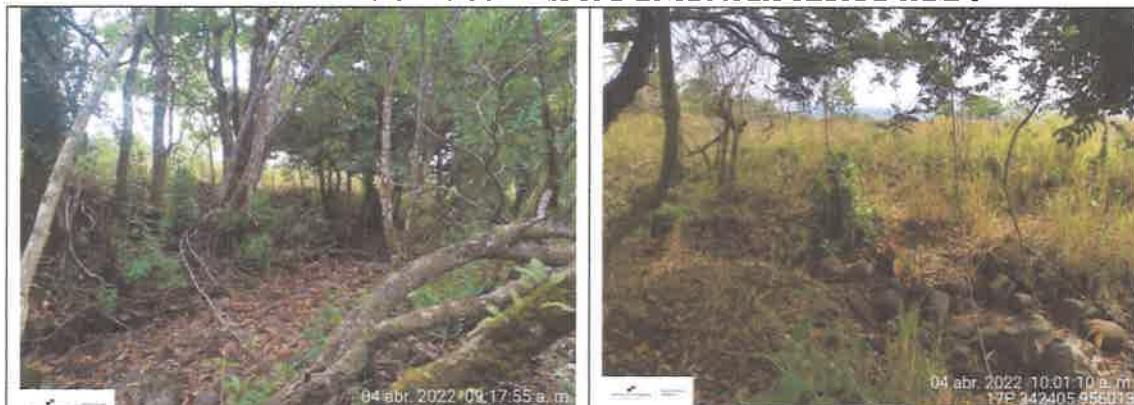
Se observó que el proyecto es atravesado por el río Papayalito y la Quebrada Ventura; ambas fuentes hídricas permanentes; cabe destacar que al momento de la inspección no contaban con flujo superficial, pero no se descarta que las mismas tengan un flujo subterráneo.

El cauce del río Papayalito tiene una colindancia e influencia directa con el proyecto en al menos 550 metros aproximadamente mantiene un talud mínimo con enrocado abundante. Mientras que la Quebrada Ventura un recorrido en colindancia de unos 520 metros aproximadamente.

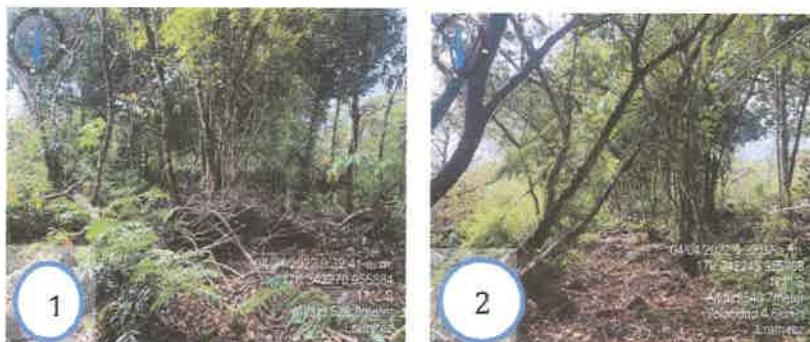
- Al momento de realizada la inspección, se evidencia en campo, que la empresa promotora no ha dado inicio a la fase de construcción.
- Durante la inspección se observó que tanto el río Papayalito y la quebrada Ventura sus cauces no contenían agua, y por parte del Ing. Estribí, indicó que el río será profundizado aproximadamente a 1m y la quebrada a 80 cm y se procedió a georreferenciar los pasos vehiculares tanto en el río como en la quebrada, información que no se brindó en la primera inspección realizada al sitio.
- Durante el recorrido realizado a través del cauce del río, se observaron árboles en ambos márgenes y embalses naturales, a su vez se indicó que se talarán algunos árboles ubicados dentro del área de protección (bosque de galería).

FOTO No. 1 y 2: imágenes del embalse observado y árboles en los márgenes del río Papayalito .
Fuente: Lramirez.

- El proyecto no ha iniciado su fase de construcción.
- Solicitar inventario forestal de los árboles a talar en la zona de protección del río Papayalito.
- Verificar cuál será la afectación sobre el bosque de galería que se encuentra en los márgenes del río Papayalito y la quebrada Ventura.
- Solicitar disposición del material a extraer del cauce del río Papayalito y la quebrada Ventura.
- Tomar en cuenta como parte del proceso de evaluación de dicho EsIA, las observaciones presentadas por los asistentes de la inspección y las que se emitieron por parte del personal de la Sección de Seguridad Hídrica.
- Que el promotor debe aplicar las medidas de mitigación establecidas en el EsIA y se establezca la indemnización ecológica y cumplimiento con las normas y permisos correspondientes.

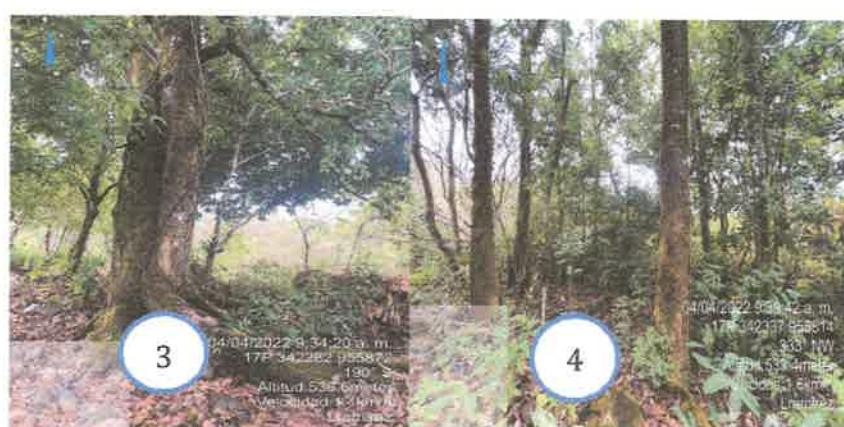
FOTOS No. 3 y 4: imagen de la vegetación existente en los márgenes del río Papayalito.
Fuente: Lramirez

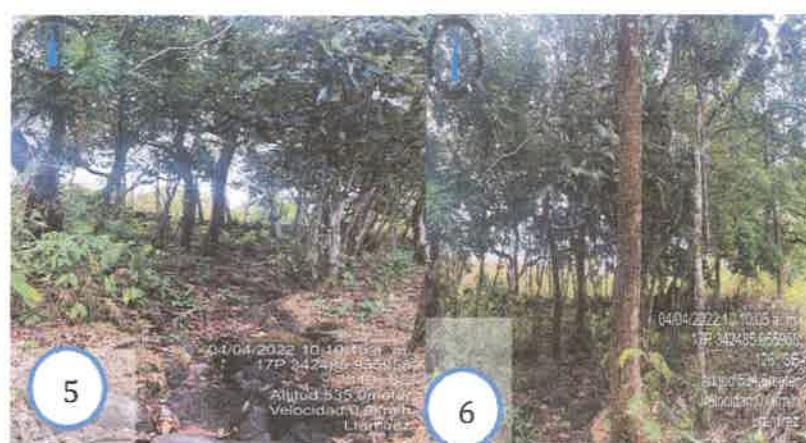
FOTOS No.5 y 6: imagen de la vegetación existente en los márgenes de la quebrada Ventura
