DEPARTAMENTO DE EVALUACIÓN DE ESTUDIOS DE IMPACTO AMBIENTAL
INFORME TÉCNICO DE INSPECCIÓN No. 015-2022

Proyecto:	P.H. RIBERAS DEL LAGO	Categoría:	II
Promotor:	SOCIEDAD URBANIZADORA DEL CARIBE, S.A.		
Representante Legal:	GUILLERMO ELIAS QUIJANO DURÁN		
Localización del Proyecto:	CORREGIMIENTO DE ERNESTO CÓRDOBA CAMPOS, DISTRITO Y PROVINCIA DE PANAMÁ		
Fecha de inspección:	23 DE MARZO DE 2022		
Fecha del Informe:	29 DE MARZO DE 2022		
Participantes:	Liliana Cedeño - MINSA Cristina Vaca – MINSA José Núñez – MINSA Idania Baule - IDAAN Vladimir Rodríguez – por parte Promotora Manrique Chavarría – Grupo Morpho (Consultor) Alicia Villalobos – Grupo Morpho (Consultor) Karla González – Sección de Evaluación Regional MiAMBIENTE Panamá Norte Andrea Moreno – Sección Hídrica – Regional MIAMBIENTE Panamá Norte María G. De Gracia – MIAMBIENTE – Nivel Central Yajaira Chung – MiAMBIENTE – Nivel Central

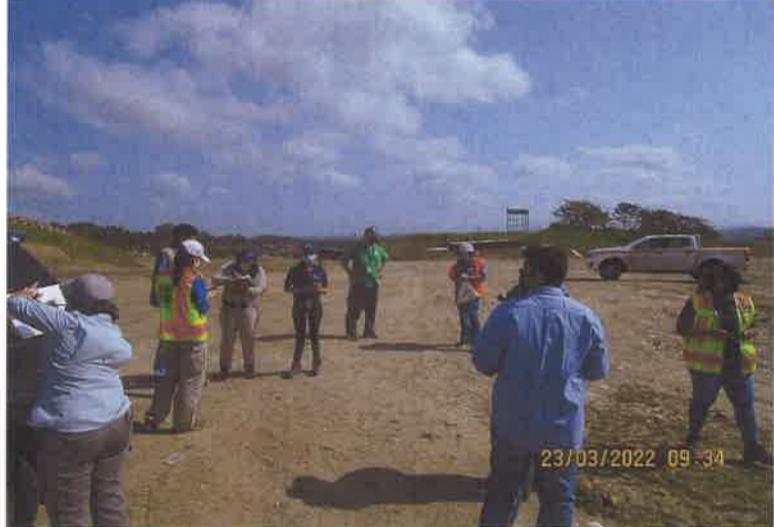
<p data-bbox="759 1808 1355 1844">Foto 1. Reunión con los participantes de la inspección.</p>
662222.74 m E 1007113.63m N

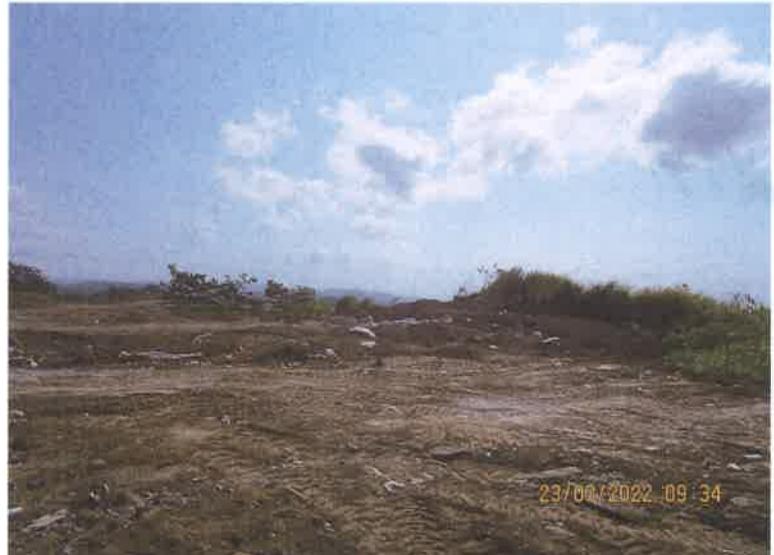
- Previo inicio de la inspección, se realizó una reunión con la parte promotora y su equipo consultor, el cual indicaron el alcance del proyecto y las áreas propuestas para el recorrido en campo (ver foto 1).
- Se observó que una parte del polígono del proyecto está intervenida (movimiento de tierra y relleno), adicional esta misma área se utiliza para disponer residuos sólidos de

construcción sin ningún tipo de manejo y control (tanques de pinturas, tubos de PVC, concreto, etc.). Además, dentro del polígono mantienen otra área destinada como depósito de materiales y oficinas (indicaron que es propiedad del promotor y que son utilizados para otros proyectos); (ver fotos 2 y 3).

<p data-bbox="849 2434 1269 2472">Foto 2. Área del polígono intervenida</p>

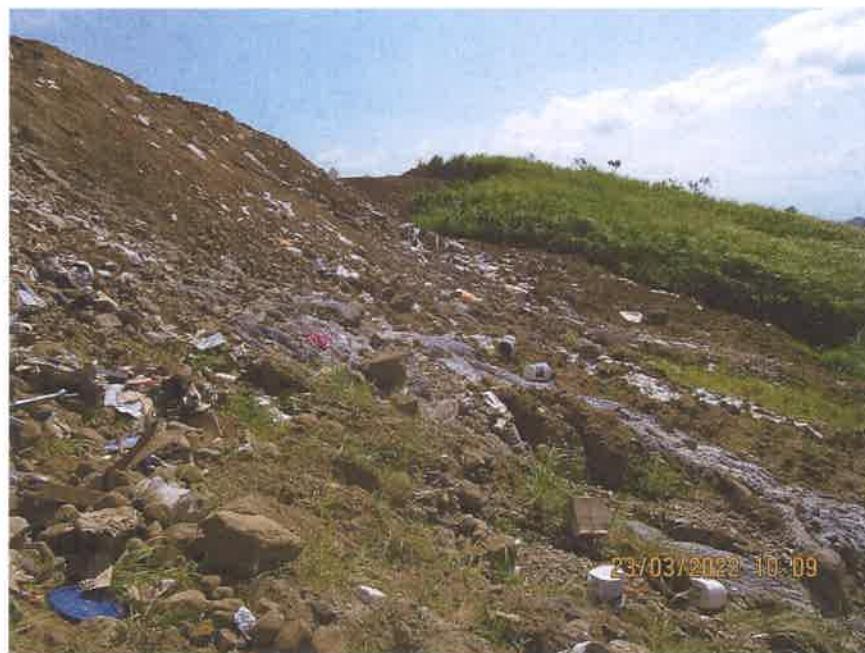
662184.91 m E
1007033.51m N

Foto 3. Vista de la inadecuada disposición de residuos sólidos.

- Actualmente dentro el polígono donde se pretende desarrollar el proyecto, existe un área que es utilizada como depósito de materiales y oficina, y otra que ha sido intervenida por movimiento de tierra y relleno, además se usa para disponer residuos sólidos, sin ningún manejo y control.
- Las coordenadas aportadas por el promotor, ubican el proyecto en el área propuesta a desarrollar.
- La topografía del terreno es irregular con elevaciones que oscilan entre los 120 m y 154 m.
- Remitir dicho informe técnico de inspección a la Dirección de Verificación del Desempeño Ambiental y Oficina de Asesoría Legal, para su conocimiento y trámite correspondiente.

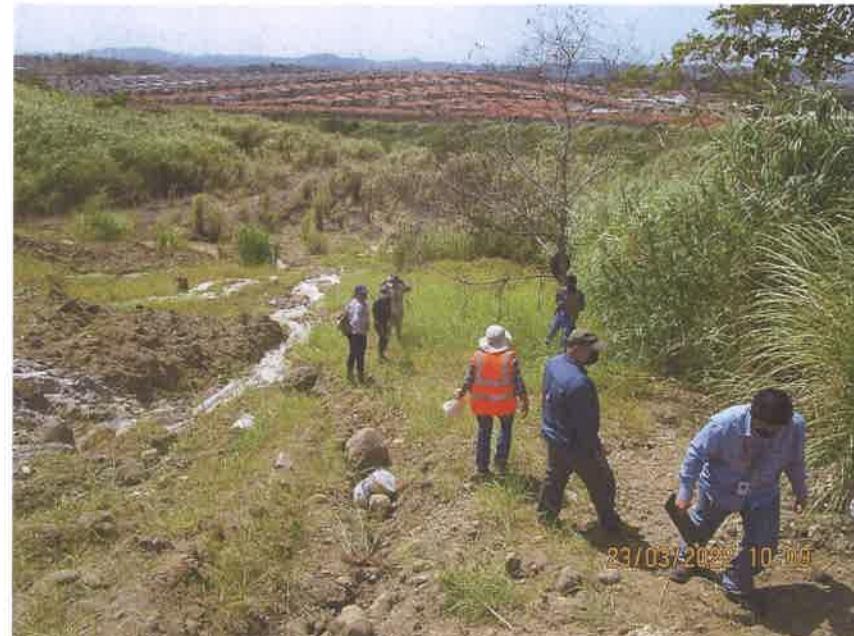
662309.50 m E
1007104.95m N

- Siguiendo el recorrido, la vegetación predominante es de paja canalera con algunos árboles dispersos, no se observó la presencia de fauna. (ver foto 4).

Foto 4. Vegetación existente

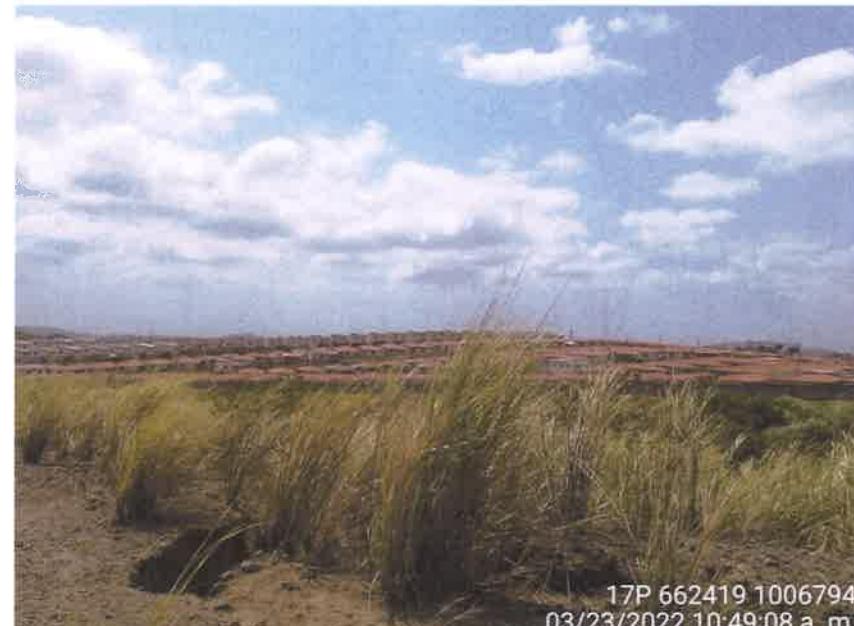
662419 m E
1006794 m N

- Se observó que en las áreas colindantes al polígono donde se pretende construir el proyecto, existen residenciales habitados (ver foto 5).
- Durante el recorrido se captaron datos con el GPS, registrando elevaciones que oscilan entre los 120 m y 154 m, lo que denota una topografía del terreno irregular (ver foto 6).

Foto 5. Residencias colindantes al polígono del proyecto.

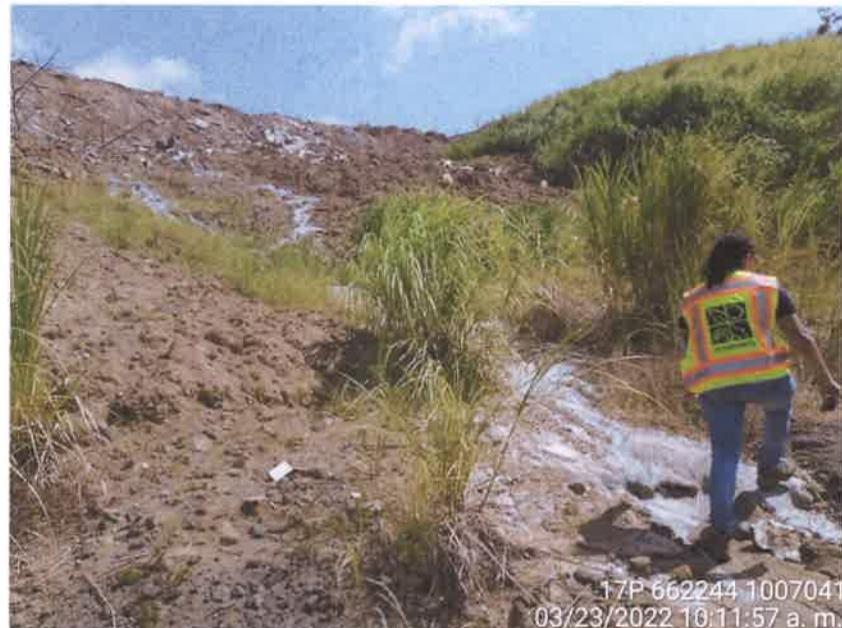
662244 m E
1007041 m N

Foto 6. Topografía del terreno.

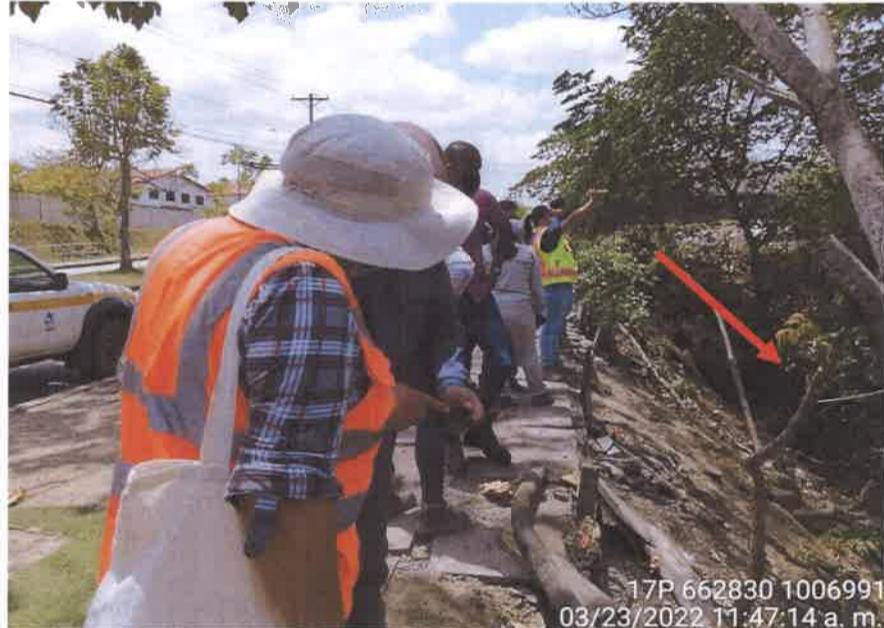
662830 m E
1006991 m N

- Finalizando el recorrido, nos dirigimos al área donde fue tomada la muestra de análisis de calidad de agua, el cual une las quebradas sin nombre 1 y 2, donde se observó que mantiene agua y vegetación a su alrededor (ver fotos 7 y 8).

Foto 7. Área donde se observa la fuente hídrica

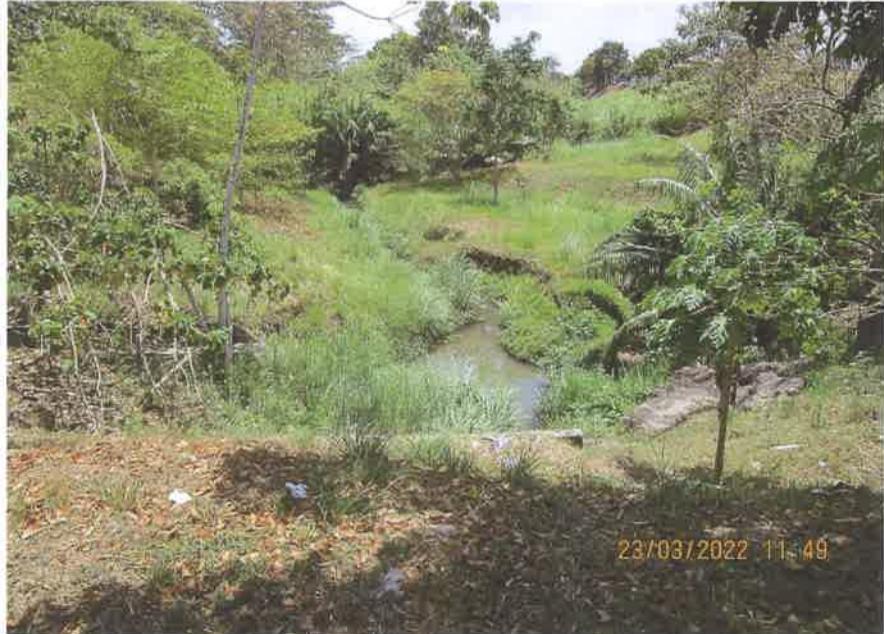
662832.93 m E
1006993.92 m N

Foto 8. Área de la fuente hídrica donde tomaron muestra de agua.

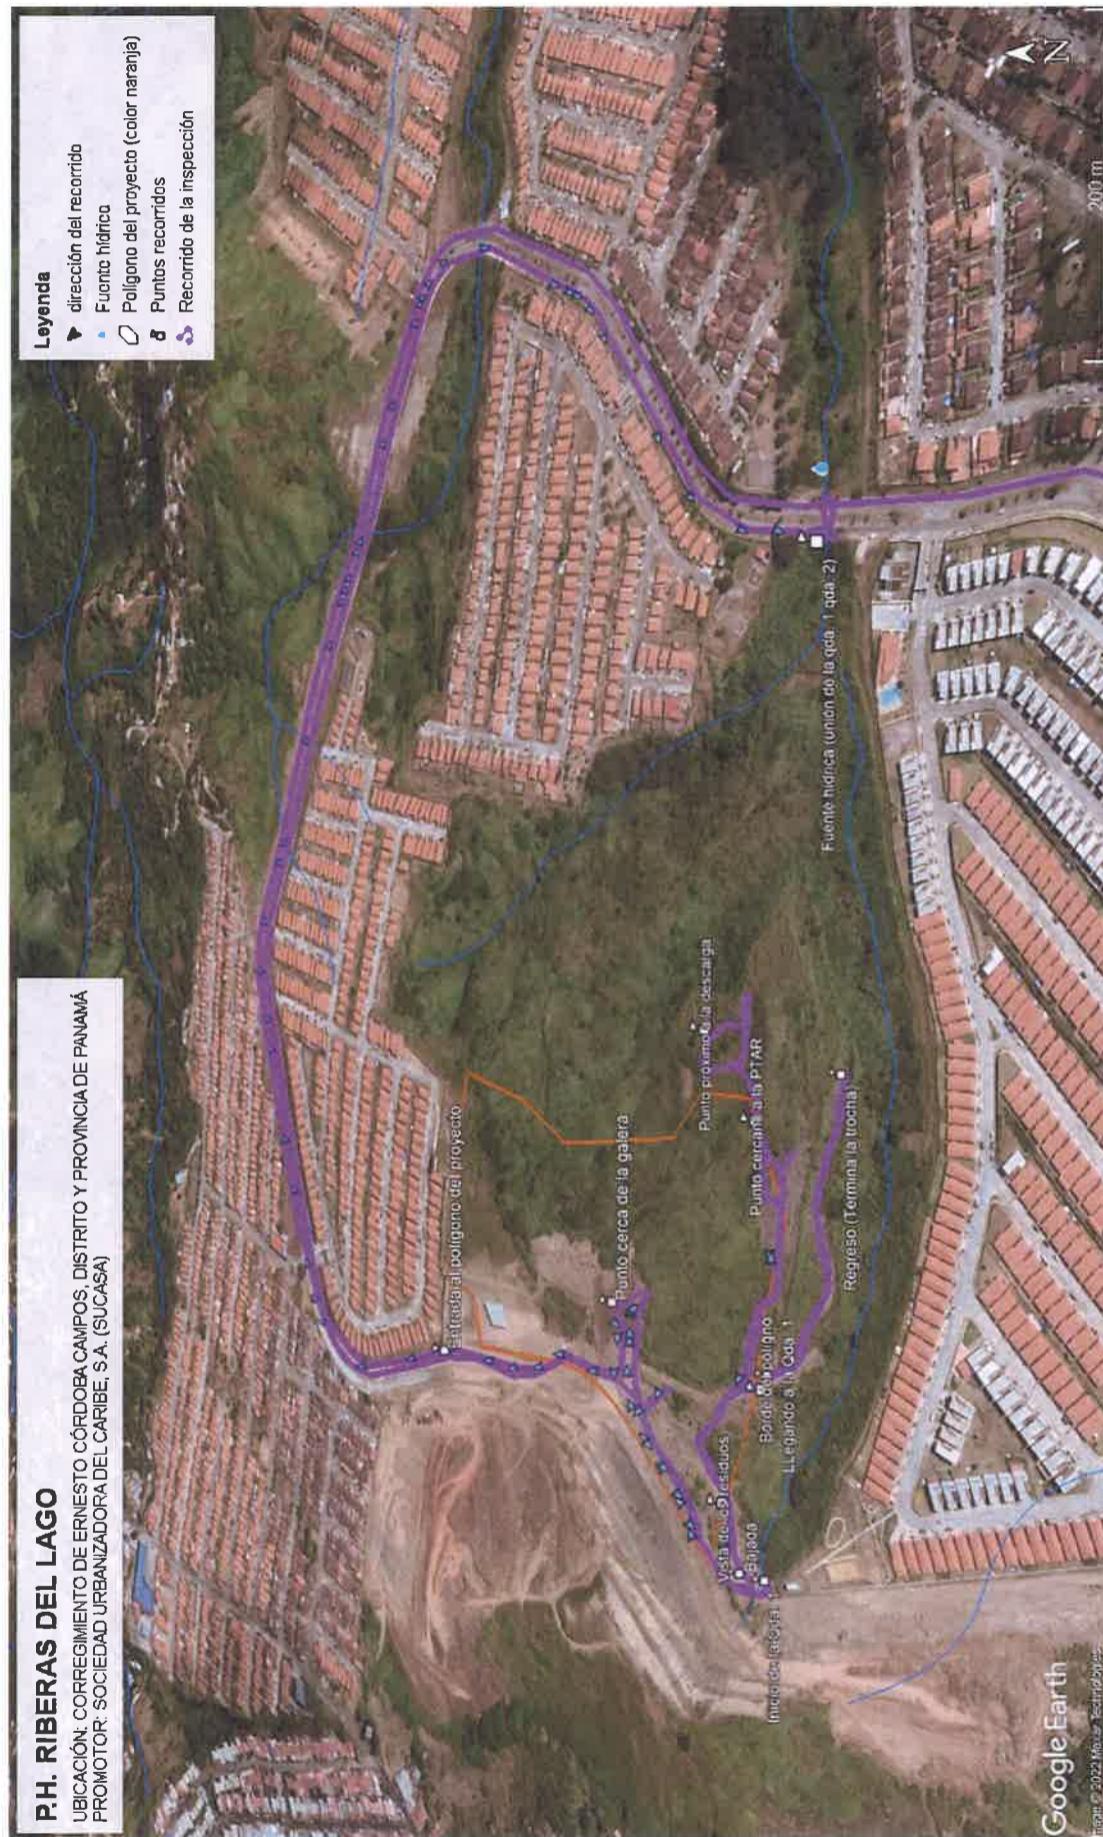
VII. IMAGEN DEL RECORRIDO DE LA INSPECCIÓN (Google Earth)

- En relación a la Planta de Tratamiento de Aguas Residuales (PTAR) que propone desarrollar el proyecto, se nos condujo hasta llegar a un punto más cercano del polígono donde se ubicará la misma y la distancia próxima al punto de descarga (ver mapa recorrido de la inspección, Google Earth).
