**FORMATO EIA-FEA-007**

**INFORME TÉCNICO DE INSPECCIÓN AL SITIO DE DESARROLLO DEL PROYECTO**

<b>Proyecto:</b>	Estudio, Diseño y Construcción del Centro de Combate Sion Cohen, Ubicado en el Corregimiento de Chitré, Distrito de Chitré, Provincia de Herrera, Urbanización Cantarrana, Calle Melitón Martin.		
<b>Categoría:</b>	I		
<b>Promotor:</b>	Instituto Panameño de Deportes (PANDEPORTES).		
<b>Representante Legal:</b>	Héctor Hugo Brands Córdoba.		
<b>Ubicación:</b>	Corregimiento de Chitré (Cabecera), Distrito de Chitré, provincia de Herrera.		
<b>Expediente No.:</b>	DRHE-I-F-07-2022		
<b>Fecha de la inspección:</b>	23 de Marzo de 2022		
<b>Fecha del Informe:</b>	24 de Marzo de 2022		
<b>Participantes:</b>	<b>Nombre</b>	<b>Cargo</b>	<b>Institución</b>
	Yuria Benítez	Sección de Evaluación de Impacto Ambiental	MiAmbiente - Herrera
	Francisco Cortés	Sección de Evaluación de Impacto Ambiental	MiAmbiente - Herrera
	Noris Díaz	Arquitecta	Por parte de la empresa Contratista del proyecto.

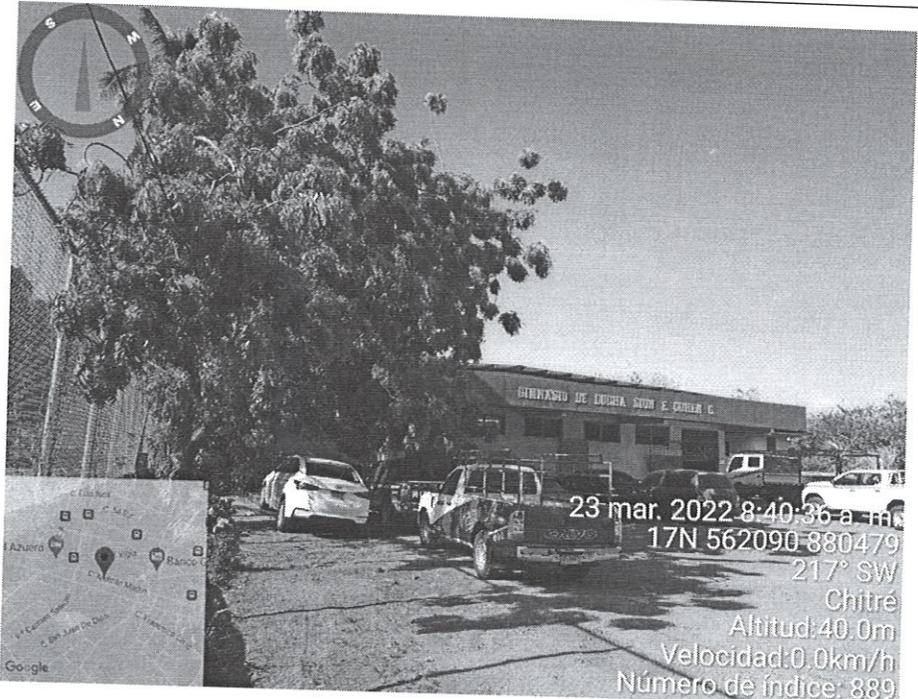
Coordenada de ubicación UTM (WGS-84):	Imágenes tomadas en el sitio.
562090 E 880479 N

- Al momento de la inspección se evidenció que a lo interno del inmueble existe una estructura de aproximadamente 700 m<sup>2</sup>, la cual será demolida, sin embargo, el Estudio de Impacto Ambiental no detalla, el sitio de disposición autorizado en el cual serán dispuestos los desechos sólidos producto de dicha demolición.

<p><b>Fig. No. 1:</b> Vista del inmueble en el que se desarrollará el proyecto, se observa la estructura de aproximadamente 700 m<sup>2</sup>, que actualmente funciona como Gimnasio de Lucha Sion Cohen (la cual será demolida), se observa árbol de neem, el que será talado para el desarrollo del proyecto.</p>
562063 E 880489 N

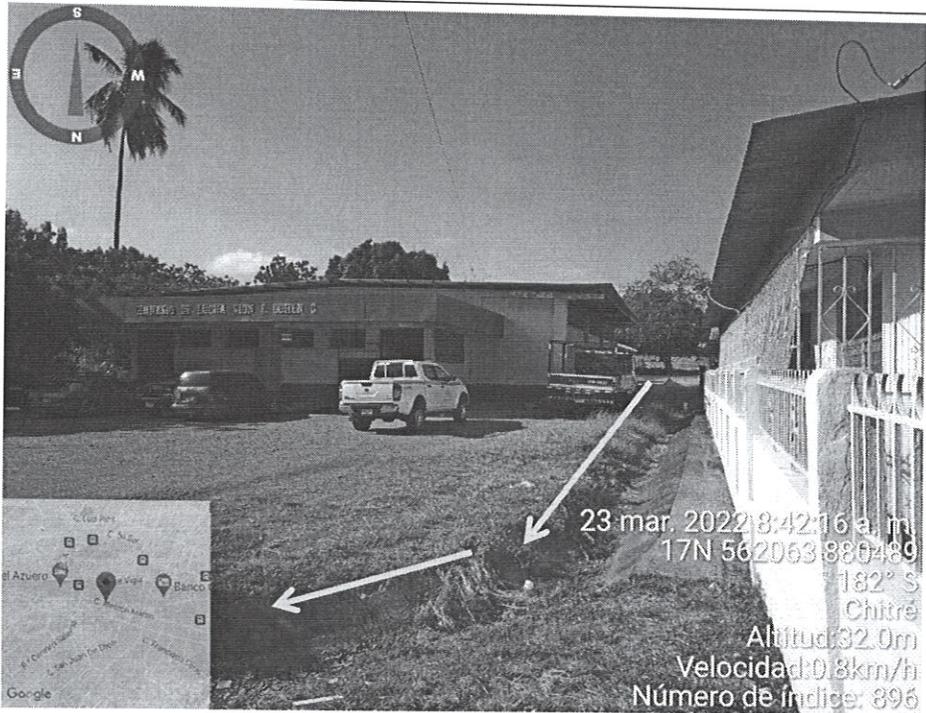
<p><b>Fig. No. 2:</b> Vista de la topografía del área del proyecto, relativamente inclinada hacia la parte frontal del terreno (Colindancia con Calle Melitón Martin), se observa cuneta de agua pluvial a lo interno de la finca, la cual descarga en el sistema pluvial público existente en la zona.</p>

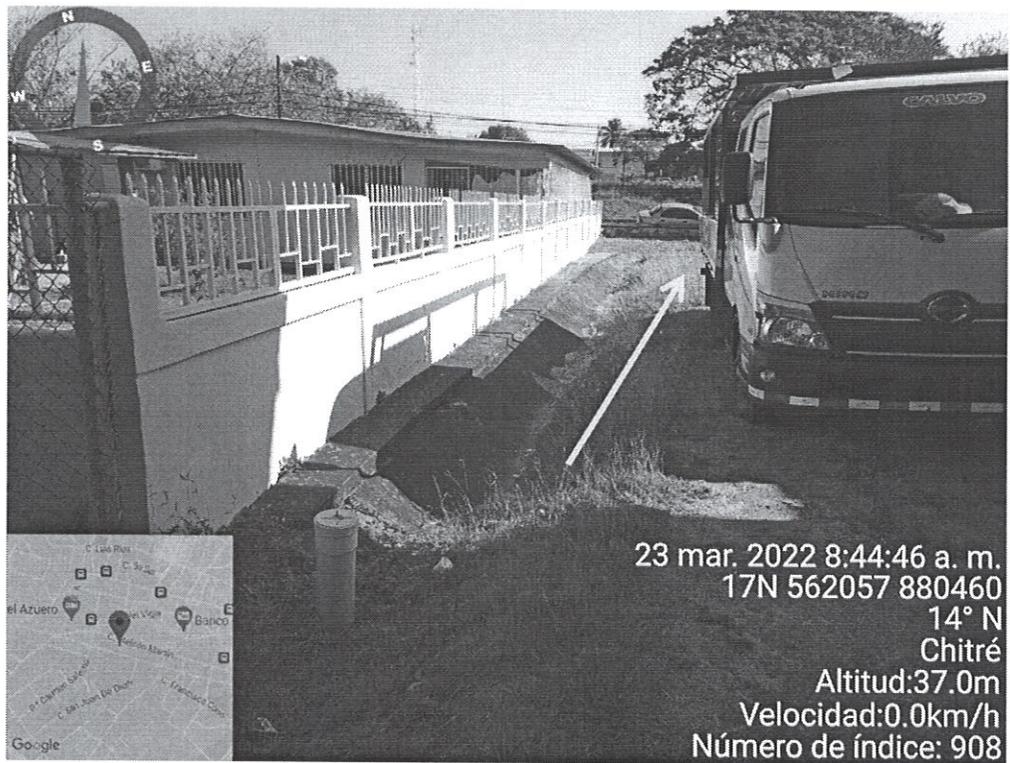
562057 E  
880460 N

- En referencia al manejo de las aguas pluviales de la zona, las cuales convergen en la parte frontal del terreno a desarrollar, en la servidumbre de la Calle Melitón Martín, es importante indicar, que el Estudio de Impacto Ambiental no detalla el manejo o canalización de las aguas pluviales del proyecto, cuyos diseños hayan sido debidamente aprobados por las autoridades competentes, con la finalidad de que las mismas no afecten el sistema público existente.

**Fig. No. 3:** Canalización pluvial existente a lo interno de la finca, drena hacia la parte frontal del terreno.

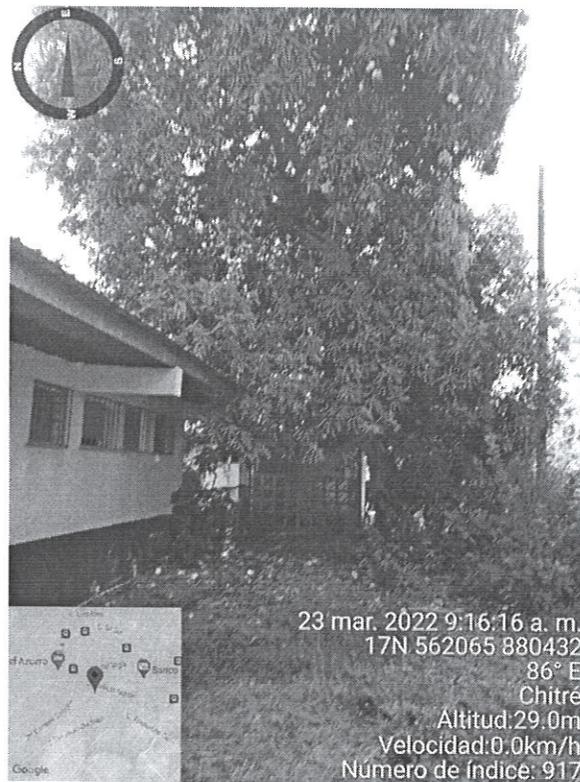
562065 E  
880432 N

**Fig. No. 4:** Vista de la parte posterior del terreno, se observa árbol de mango, que será talado para el desarrollo del proyecto.

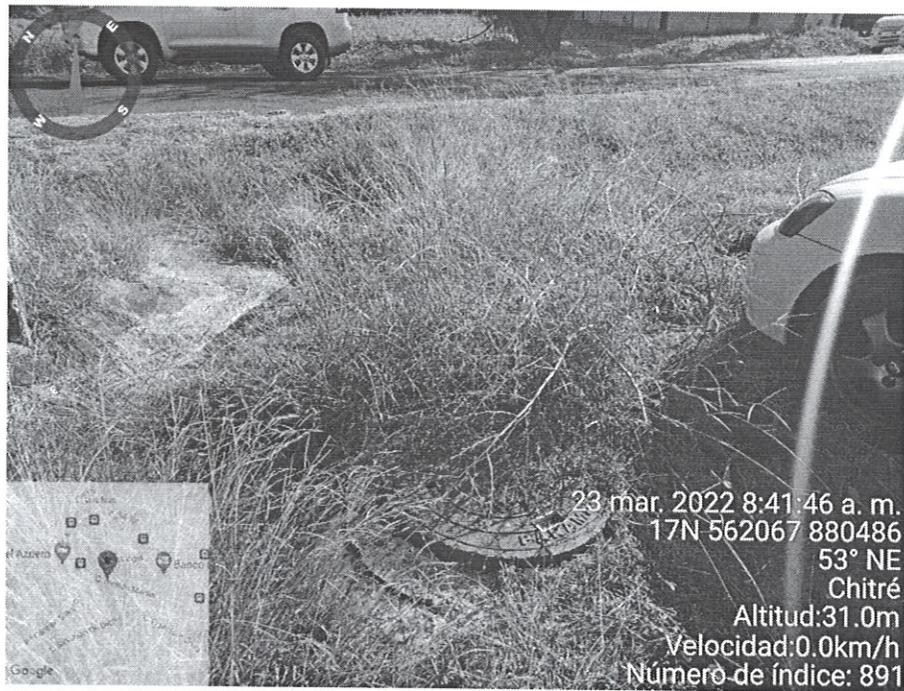
562067 E  
880486 N

- En inspección se observó que se mantienen a lo interno del inmueble, una cámara de inspección del sistema de sanitario del IDAAN (C.I.), sin embargo, no se incluyó como parte del Estudio de Impacto Ambiental, la certificación del IDAAN de interconexión del proyecto al sistema sanitario y si la construcción del mismo, no genera afectación a la estructura pública del sistema sanitario del distrito de Chitré.

**Fig. No. 5:** Cámara de inspección (C.I.) del sistema sanitario del IDAAN, a lo interno del inmueble.

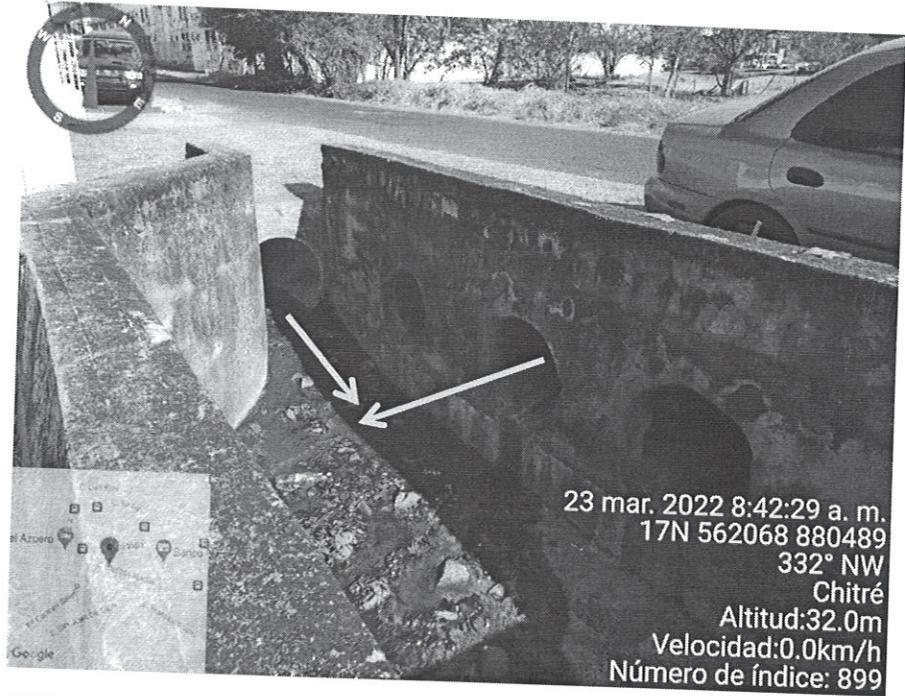
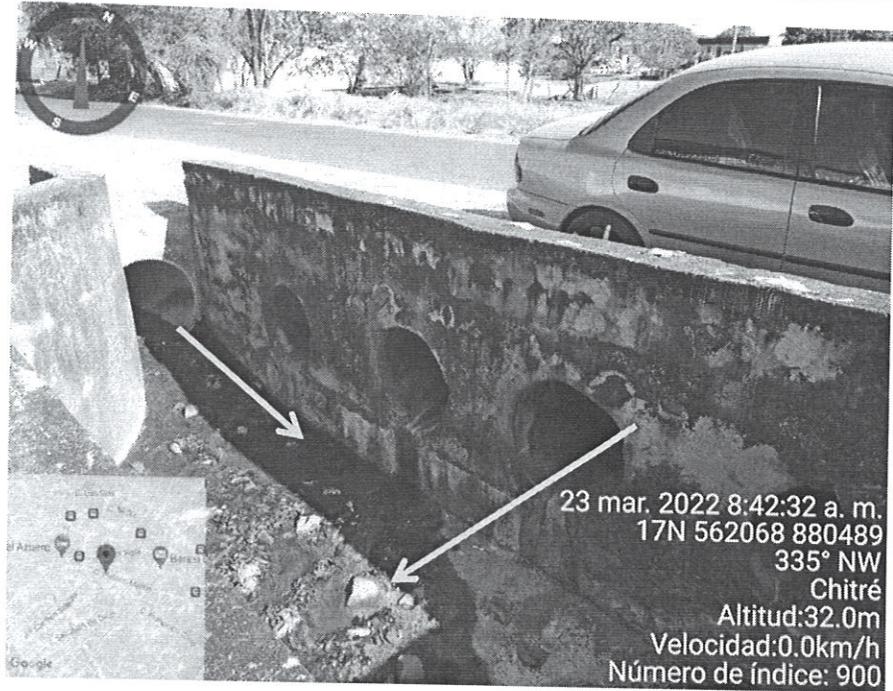
562068 E  
880489 N

- Al momento de la inspección, se pudo percibir malos olores provenientes del sistema pluvial ubicado en la colindancia con la Calle Melitón Martín, debido a la descarga en dicho sistema de aguas residuales.

**Fig. No. 6:** Convergencia de aguas pluviales en el sistema público de la Calle Melitón Martín (tuberías transversales y laterales a la vía). Se percibió malos olores provenientes de aguas residuales.

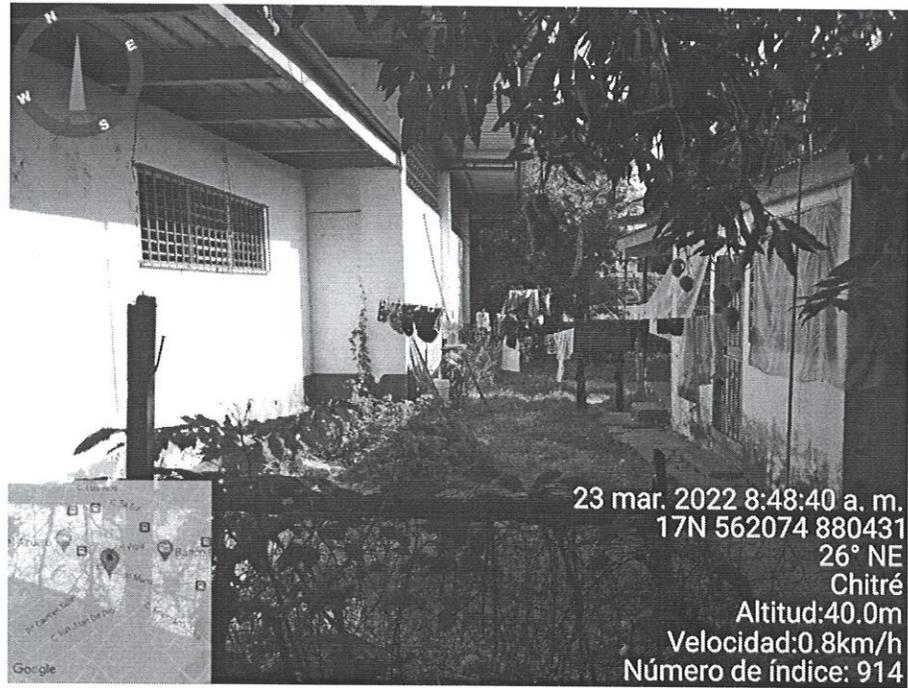
562074 E  
880431 N

**Fig. No. 7:** Se observa colindancia Este, en el cual se evidenció que parte de la propiedad de PANDEPORTES es utilizada por el colindante como tendedero de ropa. La arquitecta Noris Díaz indicó que el tema ya fue concertado con el vecino, y que el mismo está anuente a que está utilizando un terreno que no es de su propiedad.
