UNIDAD AMBIENTAL
INFORME DE EVALUACIÓN DEL EsIA DEL PROYECTO
“REHABILITACIÓN DE PISCINAS O ESTANQUES
DE CULTIVO DE CAMARONES”.

CATEGORÍA II

Ubicación: Comunidad de El Guíneo, corregimiento y distrito de Antón, y provincia de Coclé.

No. de Expediente: DEIA-II-PE-017-2022

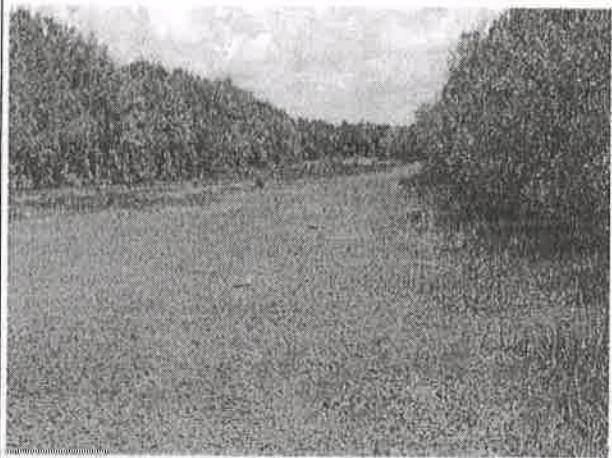
Observación 3: Se pudo observar que en el área del reservorio, existe una franja de manglar bastante regenerada la cual bordea todo el contorno del mismo. Se preguntó al consultor si pretendía derribar esta franja de manglar y el mismo concluyó que esta no se tocaría.

➤ Área del Reservorio, se puede observar la franja de manglar regenerada lo largo del contorno del mismo.

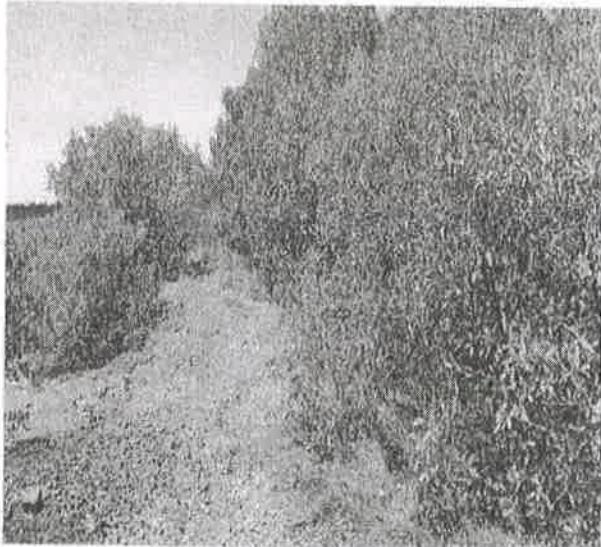
➤ Muros divisorios de los estanques, regenerados de manglar.

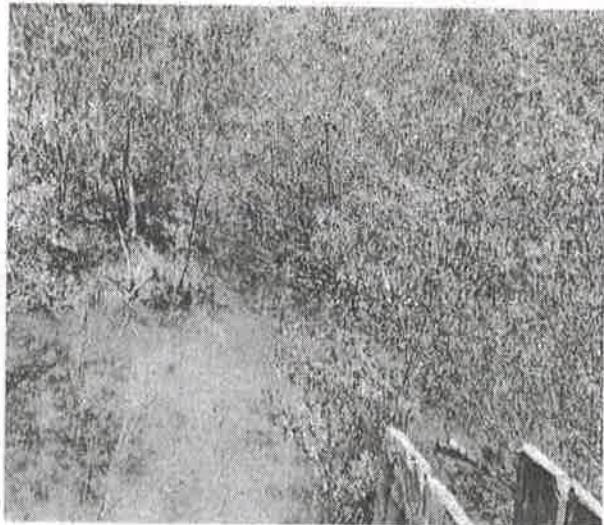
Observación 2: Dentro del área inspeccionada se pudo observar que la topografía del área del proyecto es generalmente plana, con estructuras de tinas preexistentes y cajas de cosecha en un estado de deterioro, causado por los años de desuso del proyecto.

➤ Manglar regenerado cerca de las cajas de cosecha.

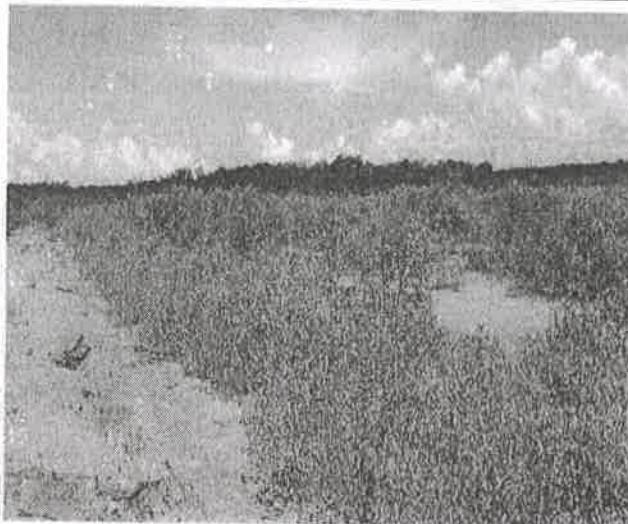
Observación 4: Al igual que en el reservorio, también se observó regeneración de manglar en las tinas 3, 4, 7 y 8, la que en ciertas áreas se observa una generación joven, pero sin dejar de ser importante.

➤ área de las tinas 7 y 8 también con importante regeneración de manglar.

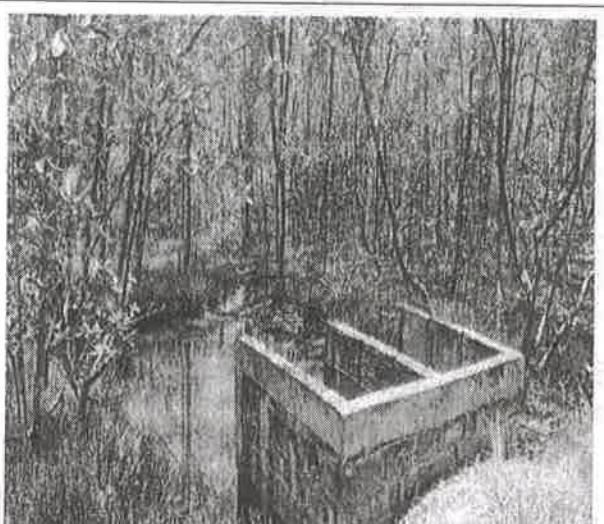
Observación 5: En la tina número 1 se pudo observar un manglar de gran tamaño, el cual consideramos que no se debería derribar, ya que poseen un tamaño considerable y estos son zonas de amortiguamiento importantes.

➤ Estanque 1 con importante regeneración de manglar.

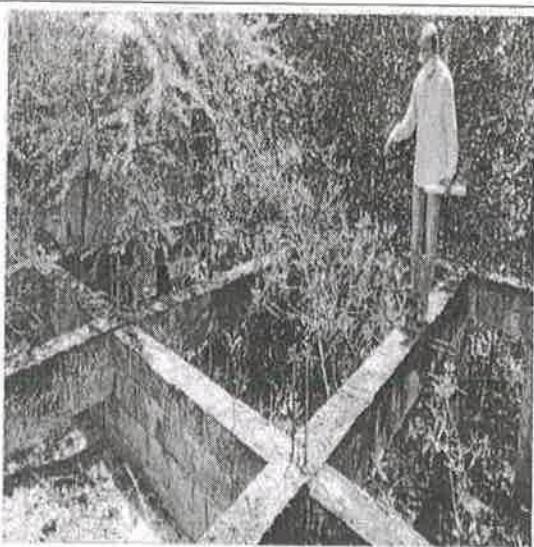
➤ Estación de Bombeo

Observación 6: La fuente de captación de agua para el proyecto será mediante el uso de agua del estero, a través de una estación de bombeo, la cual bombea agua al reservorio que alimentará el resto de los estanques. Consideramos que esta actividad no afectará de manera significativa la fauna acuática de la fuente de captación.
