DIRECCIÓN REGIONAL COCLÉ  
SECCIÓN DE COSTAS Y MARES  
INFORME TÉCNICO N°.006-2022

"Diligencia de Inspección para verificar Estudio de Impacto Ambiental Cat I denominado Rehabilitación y Acondicionamiento de Muro de Drenaje en proyecto acuícola en El Roble de Aguadulce"

UNIDAD AMBIENTAL  
INFORME DE EVALUACIÓN DEL EsIA DEL PROYECTO  
“REHABILITACION Y ACONDICIONAMIENTO DE  
MURO DE DRENAGE”

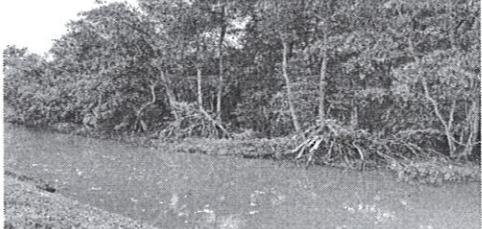
Se observan los vestigios del muro. Este tramo de vegetación es donde se observan las especies de mayor altura, en este caso, se observa mangle caballero y mangle negro con alturas hasta de 15 mts.

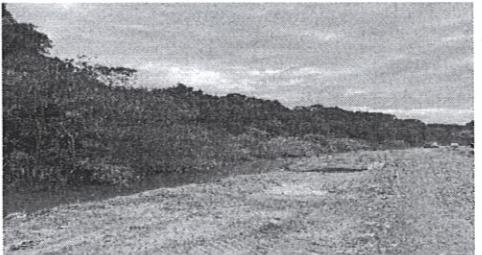
Este es parte del otro tramo en donde se observa mayormente manglar entre 3 a 7 mts de altura que corresponde a especie de mangle salado y blanco.

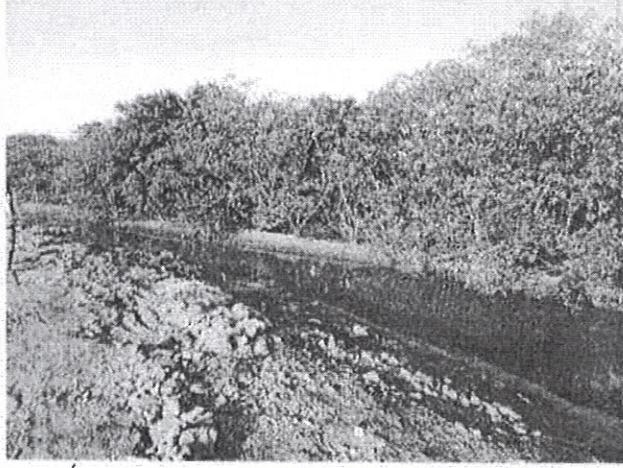
- Área del Reservorio, se puede observar vestigios del Muro anterior a Rehabilitar.

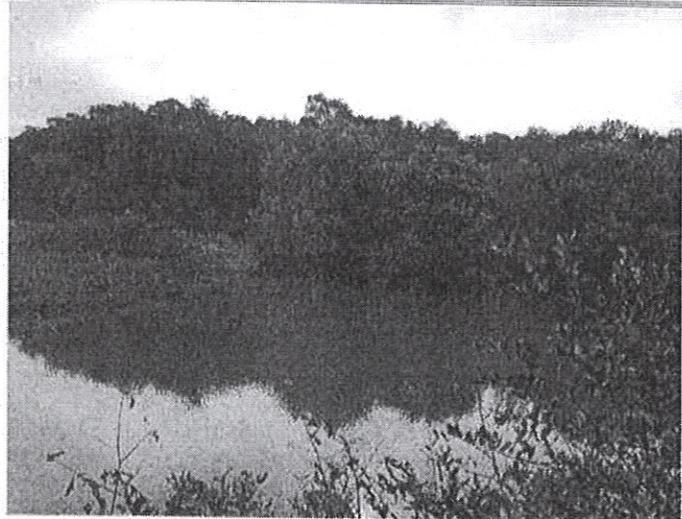
➤ Vistas 1 del Área propuesta por el promotor para compensación.

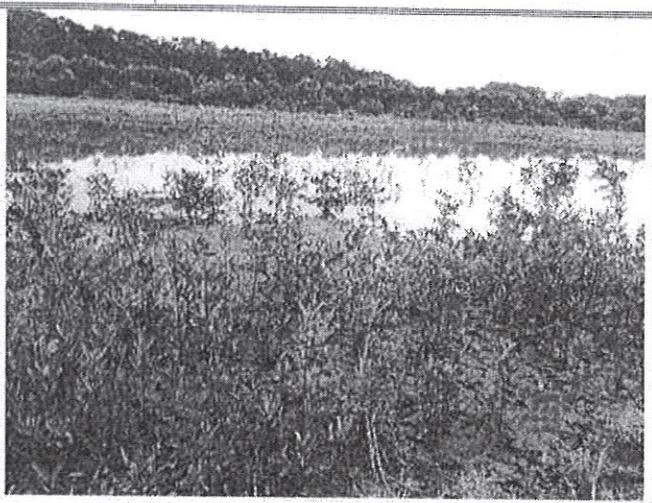
➤ Vistas 2 del Área propuesta por el promotor para compensación.
