## FORMATO EIA-FEA-007

### INFORME TÉCNICO DE INSPECCIÓN AL SITIO DE DESARROLLO DEL PROYECTO

<b>Proyecto:</b>	Extracción Mineral No Metálico (Tosca)		
<b>Categoría:</b>	I		
<b>Promotor:</b>	Ganadera Arroyo, S.A.		
<b>Representante Legal:</b>	Belén Sofía Pérez Samaniego		
<b>Ubicación:</b>	Quebrada de Agua, Corregimiento de Ocú (cabecera), Distrito de Ocú, Provincia de Herrera		
<b>Expediente No.:</b>	DRHE-I-M-15-2022		
<b>Fecha de la inspección:</b>	13 de Mayo de 2022		
<b>Fecha del Informe:</b>	17 de mayo 2022		
<b>Participantes:</b>	Nombre	Cargo	Institución
	Ing. Aritzel Fernández	Evaluadora de Impacto Ambiental.	MiAmbiente - Herrera
	Ing. Isselyn Polo	Técnica en Protección Ambiental	Agencia MiAmbiente - Herrera
	Ing. Elmer Arroyo	Encargado del proyecto	Empresa Ganadera Arroyo, S.A.

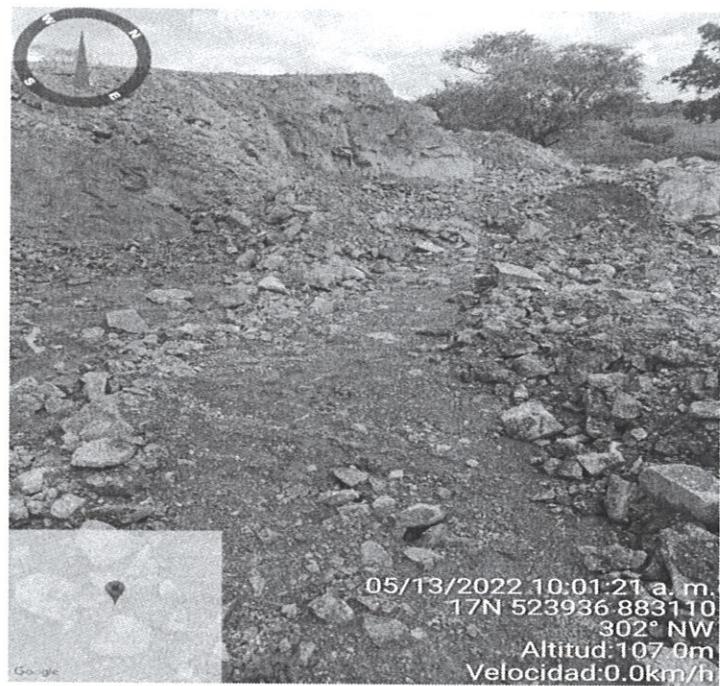
523936 E  
883110 N

- **Fig. No. 3:** Se puede observar que la tipografía del terreno es irregular ya que el relieve ha sido alterado producto de la extracción de tierra y tosca que se ha dado en el sitio.

- Se evidenció que la topografía es irregular, ya que el relieve ha sido alterado producto de la extracción de tierra y tosca que se ha dado en el sitio.

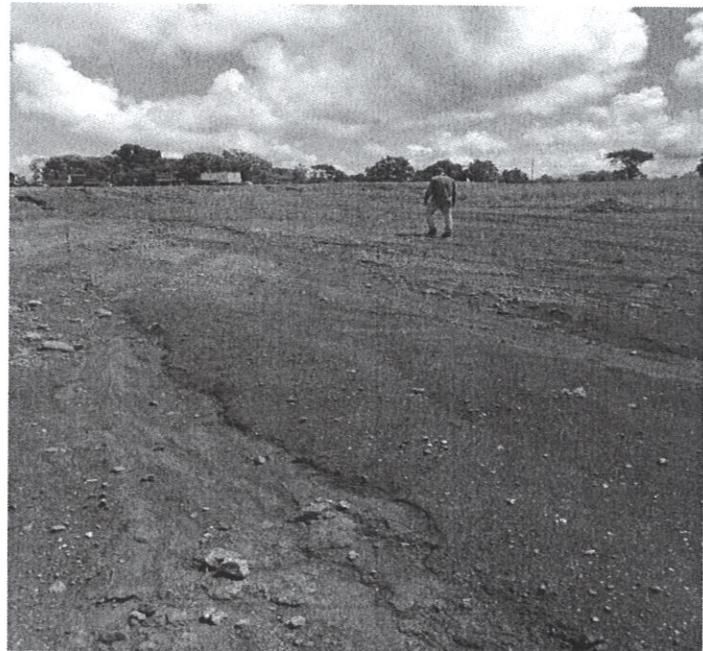
523420 E  
882085 N

**Fig. No. 4:** Vista del proyecto CONSTRUCCIÓN DE GALERA ARROYO en donde se deposita el material (tosca/tierra)

- Durante la inspección, no se observaron fuentes generadoras de olores molestos.
- 
- Se pudo observar que el sitio destinado para el depósito del material, en el proyecto **CONSTRUCCIÓN DE GALERA ARROYO**, el relleno se encuentra en estado avanzado.

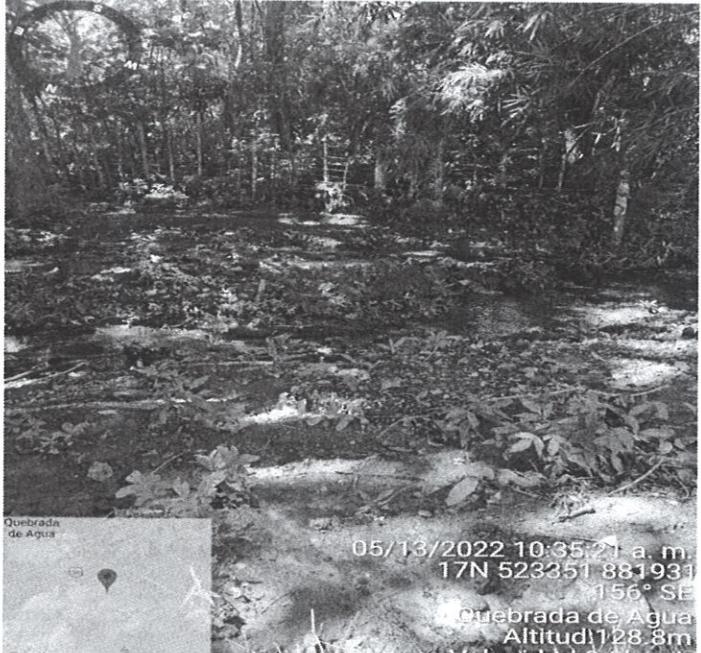
523351 E 881931 N

- Durante la inspección se pudo observar la quebrada que se encuentra ubicada en donde se lleva a cabo el proyecto CONSTRUCCIÓN DE GALERA ARROYO, proyecto en donde se depositará el material para la adecuación del terreno, la cual actualmente tienen alrededor de ésta una barrera con pacas para evitar que la tierra que han depositado actualmente afecte a la misma.
