**INFORME TÉCNICO DE INSPECCIÓN DE ESTUDIO DE IMPACTO  
AMBIENTAL (EsIA)**

**DRCC-IIO-056-2022**

<b>Proyecto:</b>	“REHABILITACIÓN DE PISCINAS O ESTANQUES DE CULTIVO DE CAMARONES”
<b>Promotor:</b>	ACUICOLA ANTÓN, S.A.
<b>Categoría:</b>	II
<b>Consultores ambientales:</b>	EDUARDO A. CEDEÑO Q. IRC-057-2020 JOEL CASTILLO IRC-042-2001
<b>Localización del proyecto:</b>	PROVINCIA DE COCLE, DISTRITO Y CORREGIMIENTO DE ANTON, SECTOR EL GUINEO-LOS AZULES
<b>Fecha de inspección:</b>	22 de abril de 2022
<b>Fecha de informe:</b>	11 de mayo de 2022
<b>Participantes:</b>	<ul style="list-style-type: none"> <li>• Eduardo Cedeño – Por parte de los consultores ambientales del proyecto</li> <li>• Iván Jaén – Gerente del proyecto</li> <li>• Luis Villarreal – ARAP Coclé</li> <li>• Gal Vargas – MICULTURA Coclé</li> <li>• Marta Escobar – SINAPROC – Penonomé</li> <li>• Roderic Rivera – Municipio de Antón</li> <li>• Personal del MOP- Coclé</li> <li>• Ana Lorena Rodríguez - DICOMAR Nivel Central</li> <li>• Itzy Rovira – Dirección de Evaluación de Impacto Ambiental- Nivel Central</li> <li>• Carlos Vásquez - Sección de Forestal- MiAMBIENTE Coclé</li> <li>• Alexis Vásquez – Agencia de Antón - MiAMBIENTE Coclé<

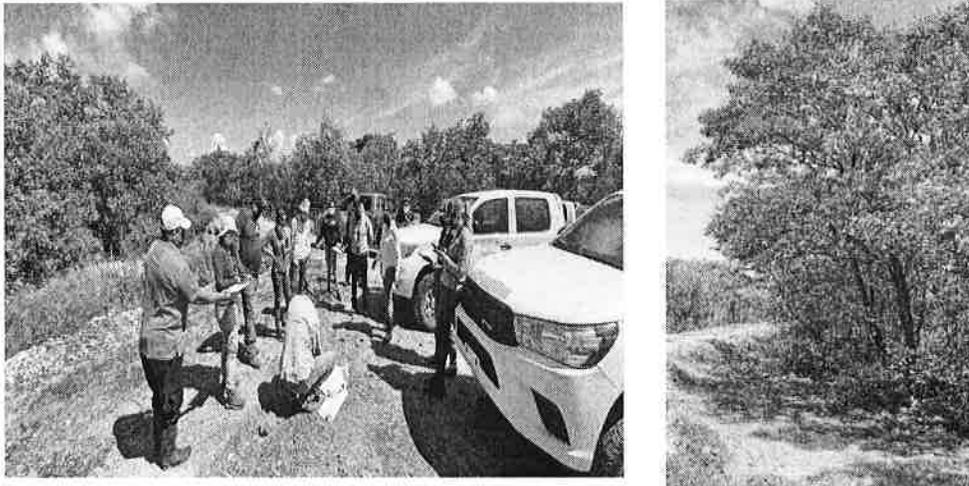
**Fig. 1 y 2:** Punto de encuentro y reunión realizada en el área del proyecto, durante la inspección de evaluación. Igualmente se puede observar parte de la vegetación existente en el lateral del canal reservorio y de la tina # 4.

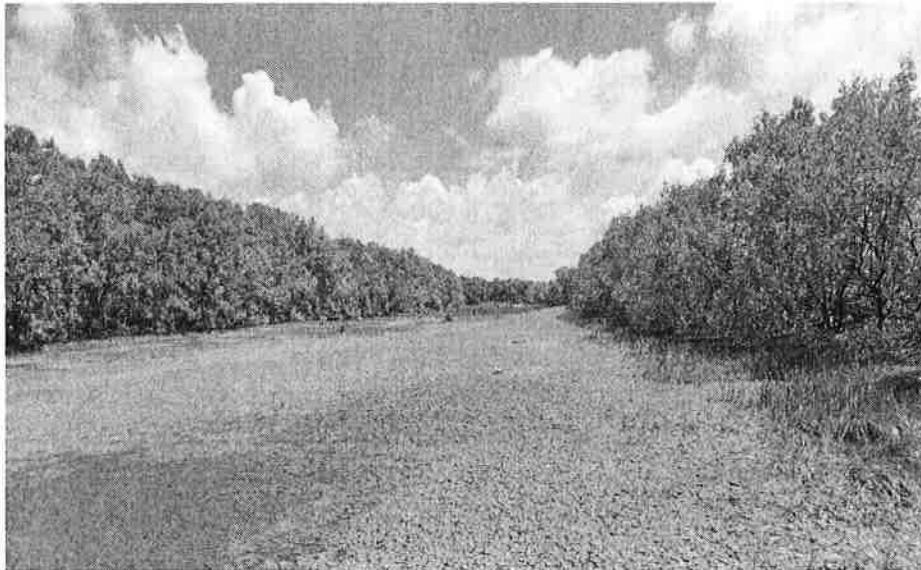
**Fig. 3:** Se observa parte del canal reservorio (cerca de la tina # 6 y #7) y la vegetación que existe en los laterales del mismo.

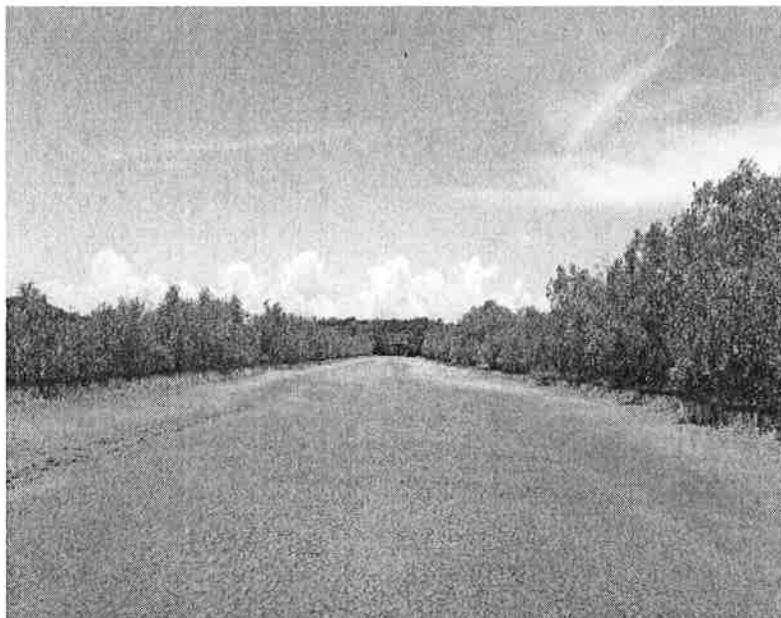
**Fig. 4:** Se observa parte del canal reservorio (cerca de la tina # 2 y #3) y la vegetación que existe en los laterales del mismo.

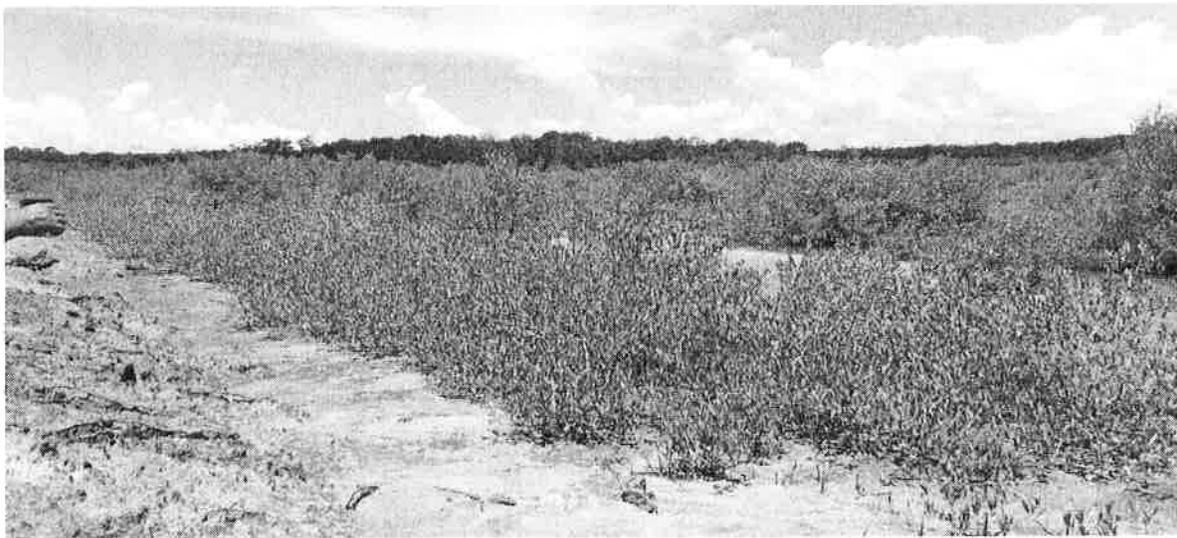
**Fig. 5:** Se observa parte de la tina # 2 y #3, su condición actual, y vegetación existente.

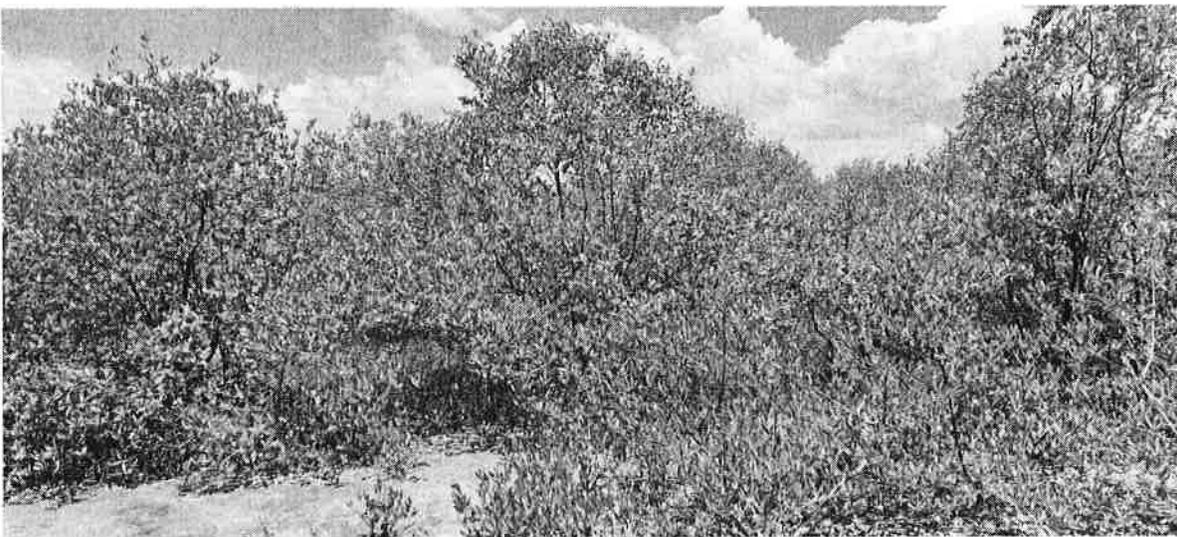
**Fig. 6:** Se observa parte de la tina # 2 y #3, su condición actual, y vegetación existente.

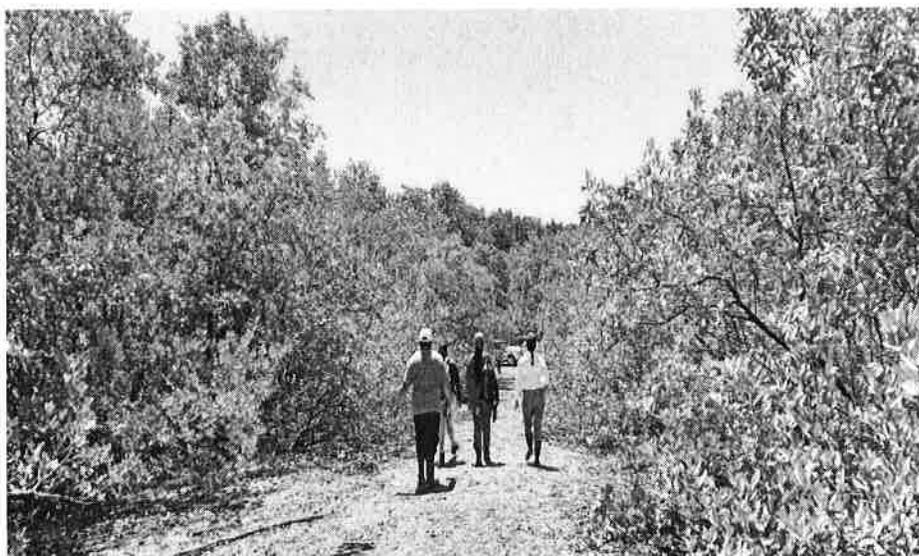
**Fig. 7:** Parte del recorrido realizado, donde se aprecia el camino de acceso interno entre el reservorio la tina #6 y #7, igualmente se visualiza la vegetación que existe en los laterales del mismo.

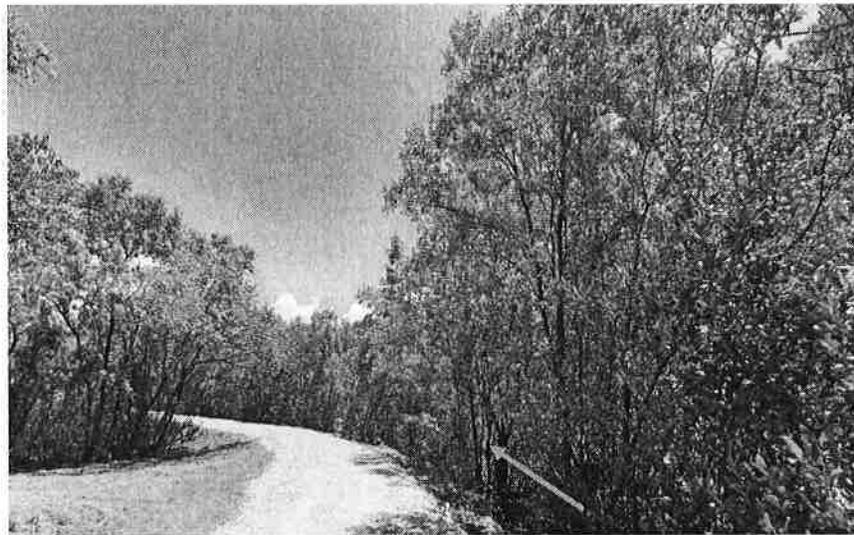
**Fig. 8:** Se observa parte del camino de acceso hacia Los Azules, su condición actual, y vegetación existente en los laterales de las tinas y del área donde se ubica el canal de drenaje (flecha roja).

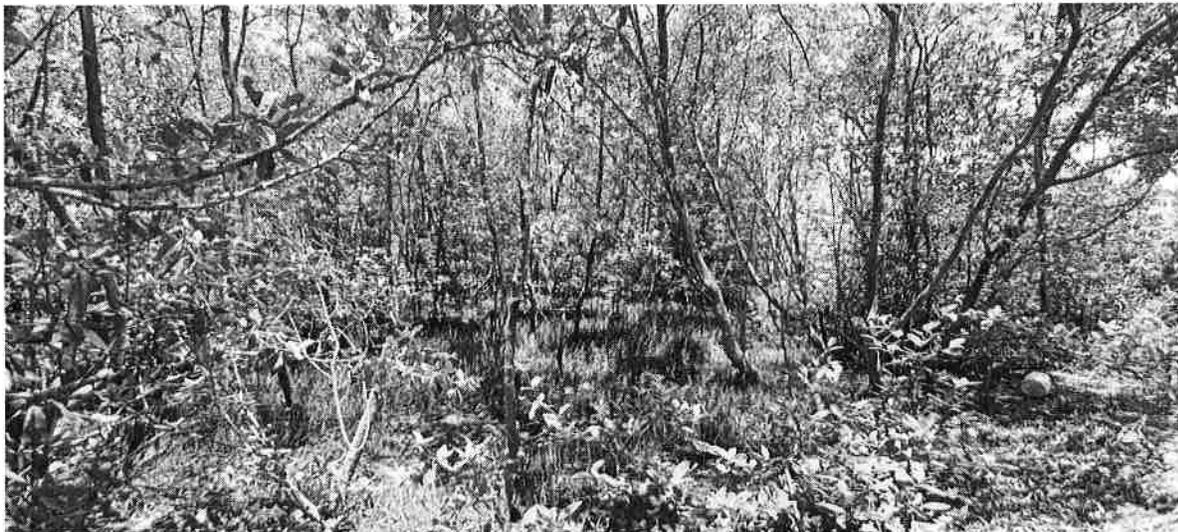
**Fig. 9:** Se observa parte de la tina #1 su condición actual, y vegetación existente (regeneración natural de varios años).

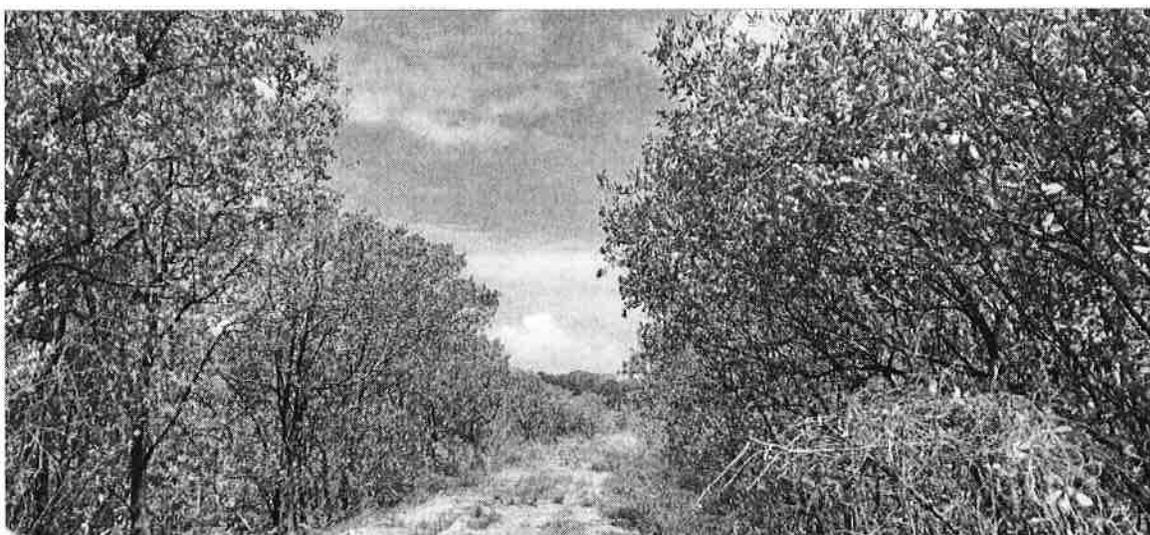
**Fig. 10:** Se observa parte de los caminos de acceso interno entre la tina #4 y #5 (su condición actual, y vegetación existente en los laterales y partes de las tinas. Se puede apreciar parte de las hojas secas).

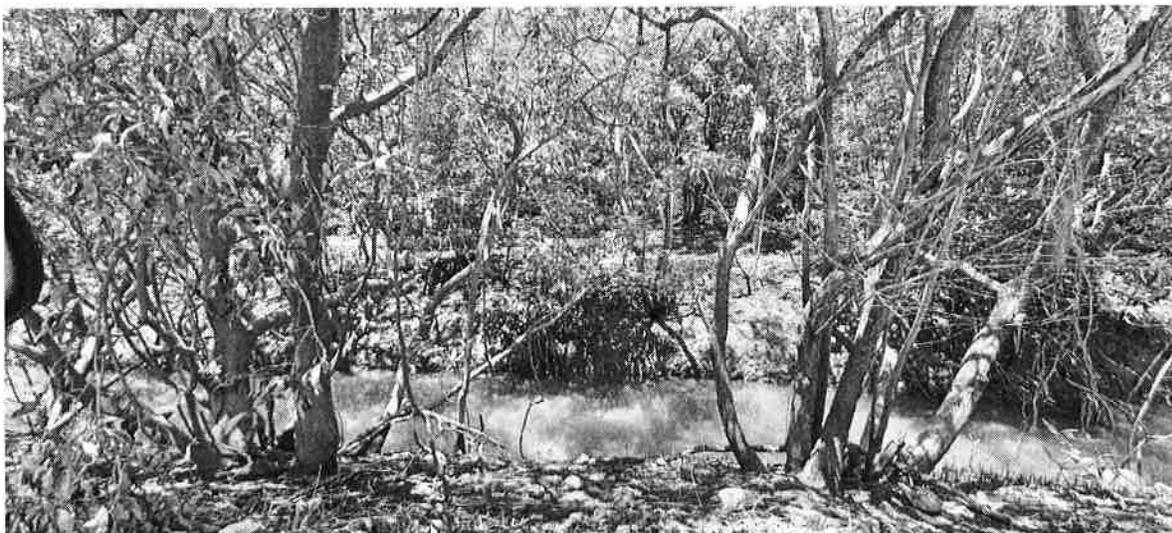
**Fig. 12:** Se observa el canal de drenaje existente y parte de la vegetación actual en el área.

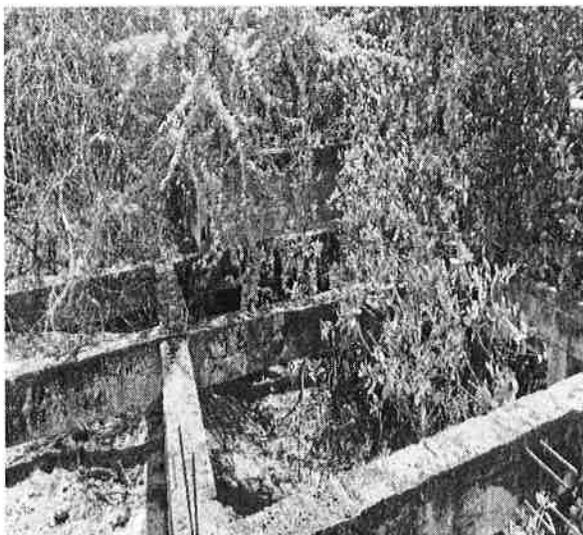
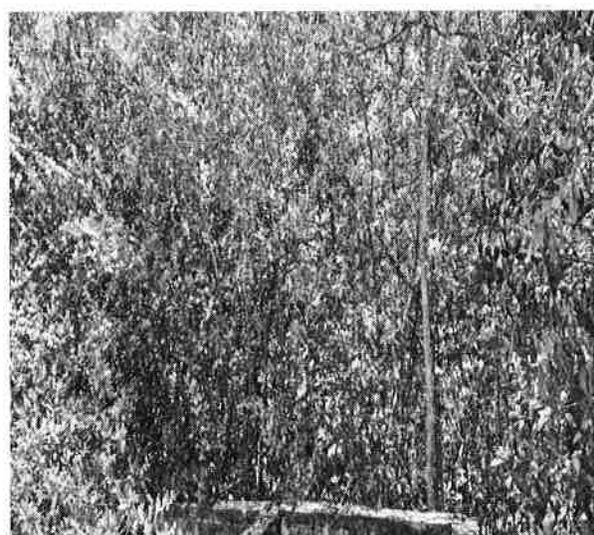
**Fig. 13 y 14:** Se observa el área donde proponen la instalación de las bombas, se puede apreciar la vegetación existente en el área.

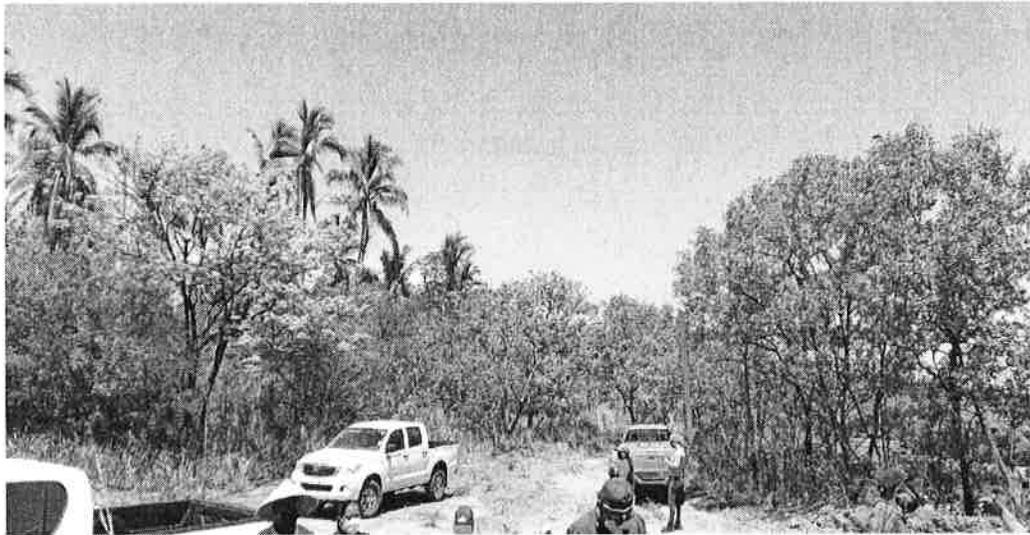
**Observación 8:** Durante la inspección se le preguntó al consultor cual sería la ubicación e de los tanques de almacenamiento de combustible, del cual nos indicó que se localizarán cerca de la estación de bombeo, pero del otro lado del camino de acceso público, lateral al

canal reservorio. En este sentido es importante puedan presentar una mejor descripción de la ubicación de los tanques de almacenamiento de combustible, con la finalidad de que no se vea afectado el libre paso por el camino existente. Igualmente se pudo observar que en la Matriz 9.2 Identificación de Impactos: Proyecto Rehabilitación de Piscinas o Estanques de Cultivo de Camarones, no está incluido en la etapa de operación, impactos que puedan generarse con derrames de combustible.

Fig. 15. El área indicada donde proponen instalar los tanques de almacenamiento de combustible, paralelo al canal reservorio (flecha roja).

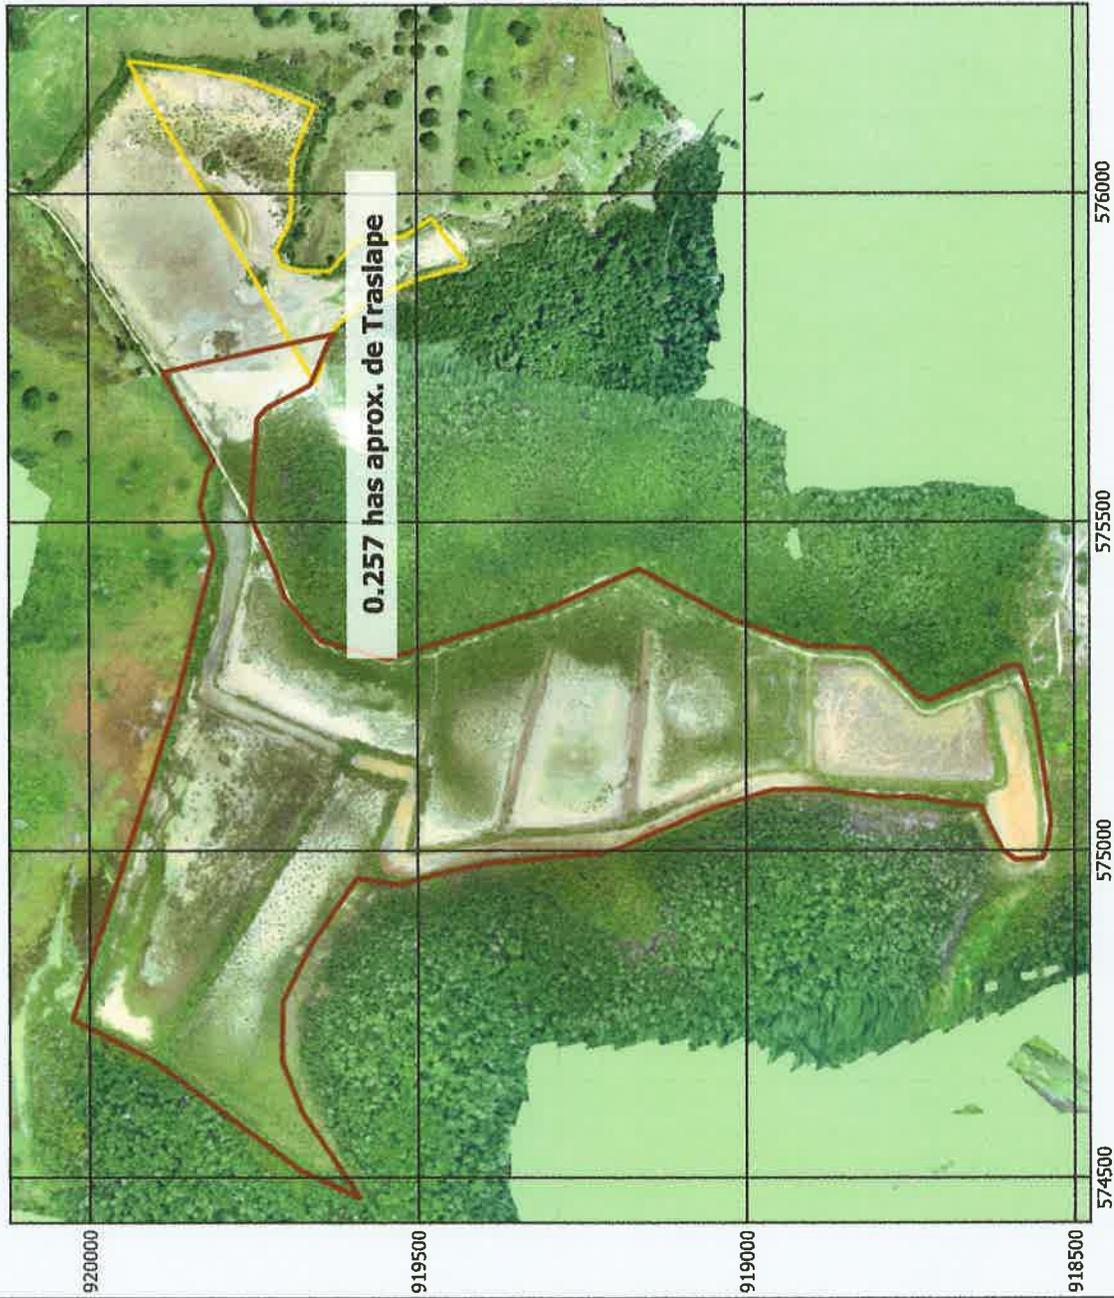
Fig. 16

Fig. 16. Mapa elaborado por el técnico de cambio climático que nos brindó el apoyo en el recorrido con el dron. En este caso se utilizaron de referencia las coordenadas indicadas en el documento de implementación del Plan de Reforestación y Enriquecimiento con Manglar por parte de Farallón Acuaculture S.A. hoy Acuícola Antón, S.A. (promotora del proyecto en evaluación) vs las coordenadas del polígono del proyecto señalada en el EsIA en evaluación. Se adjunta en anexos a este informe el mapa que muestra el área de traslape, y las coordenadas utilizadas.

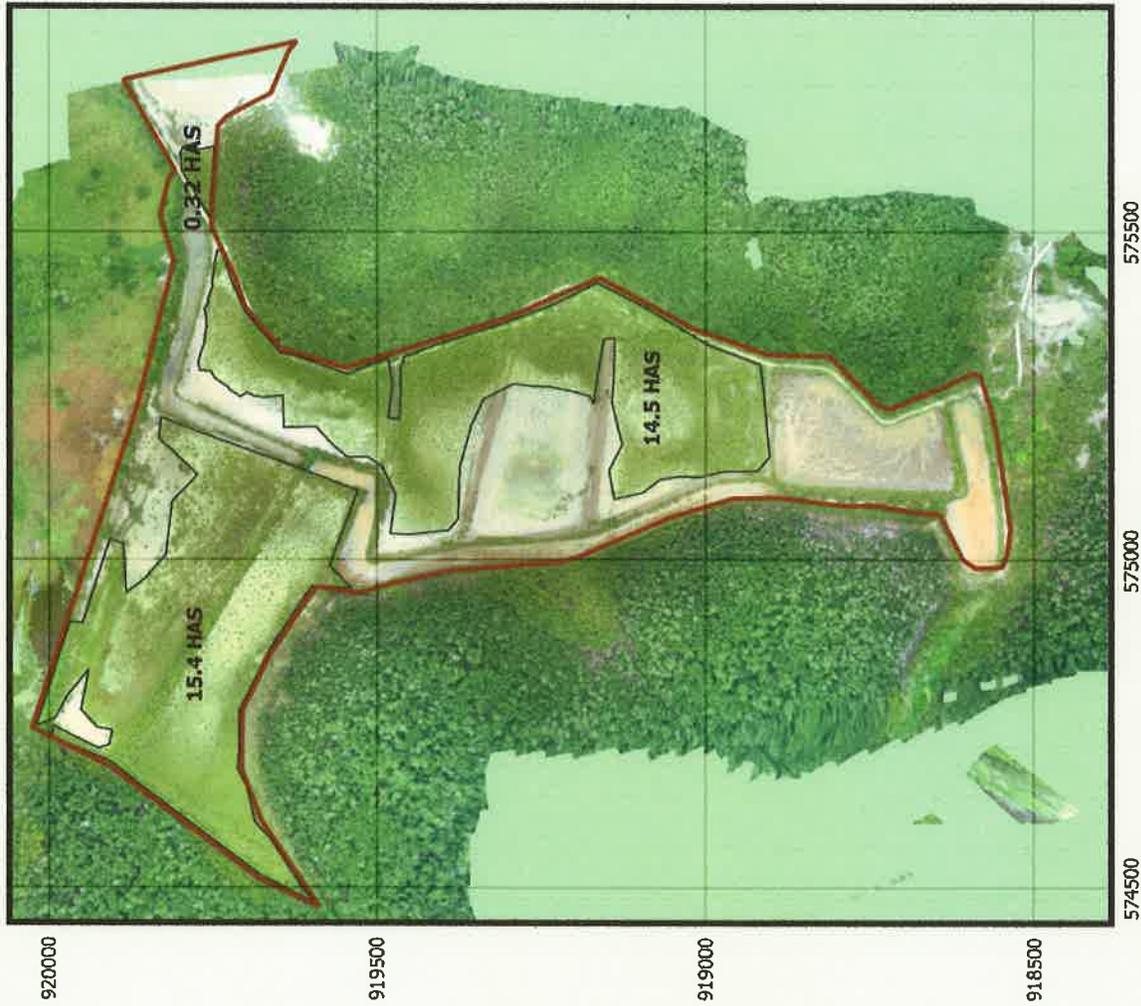
Fig. 17

Fig. 17. Mapa elaborado por el técnico de cambio climático que nos brindó el apoyo en el recorrido con el dron. En este caso se utilizaron de referencia las coordenadas del polígono del proyecto señalada en el EsIA en evaluación. Se adjunta en anexos a este informe el mapa que muestra el las áreas con vegetación de manglar producto de la regeneración y desarrollo del área.

AREA TOTAL APROXIMADA CON  
REGENERACION DE MANGLE 30.22 HAS

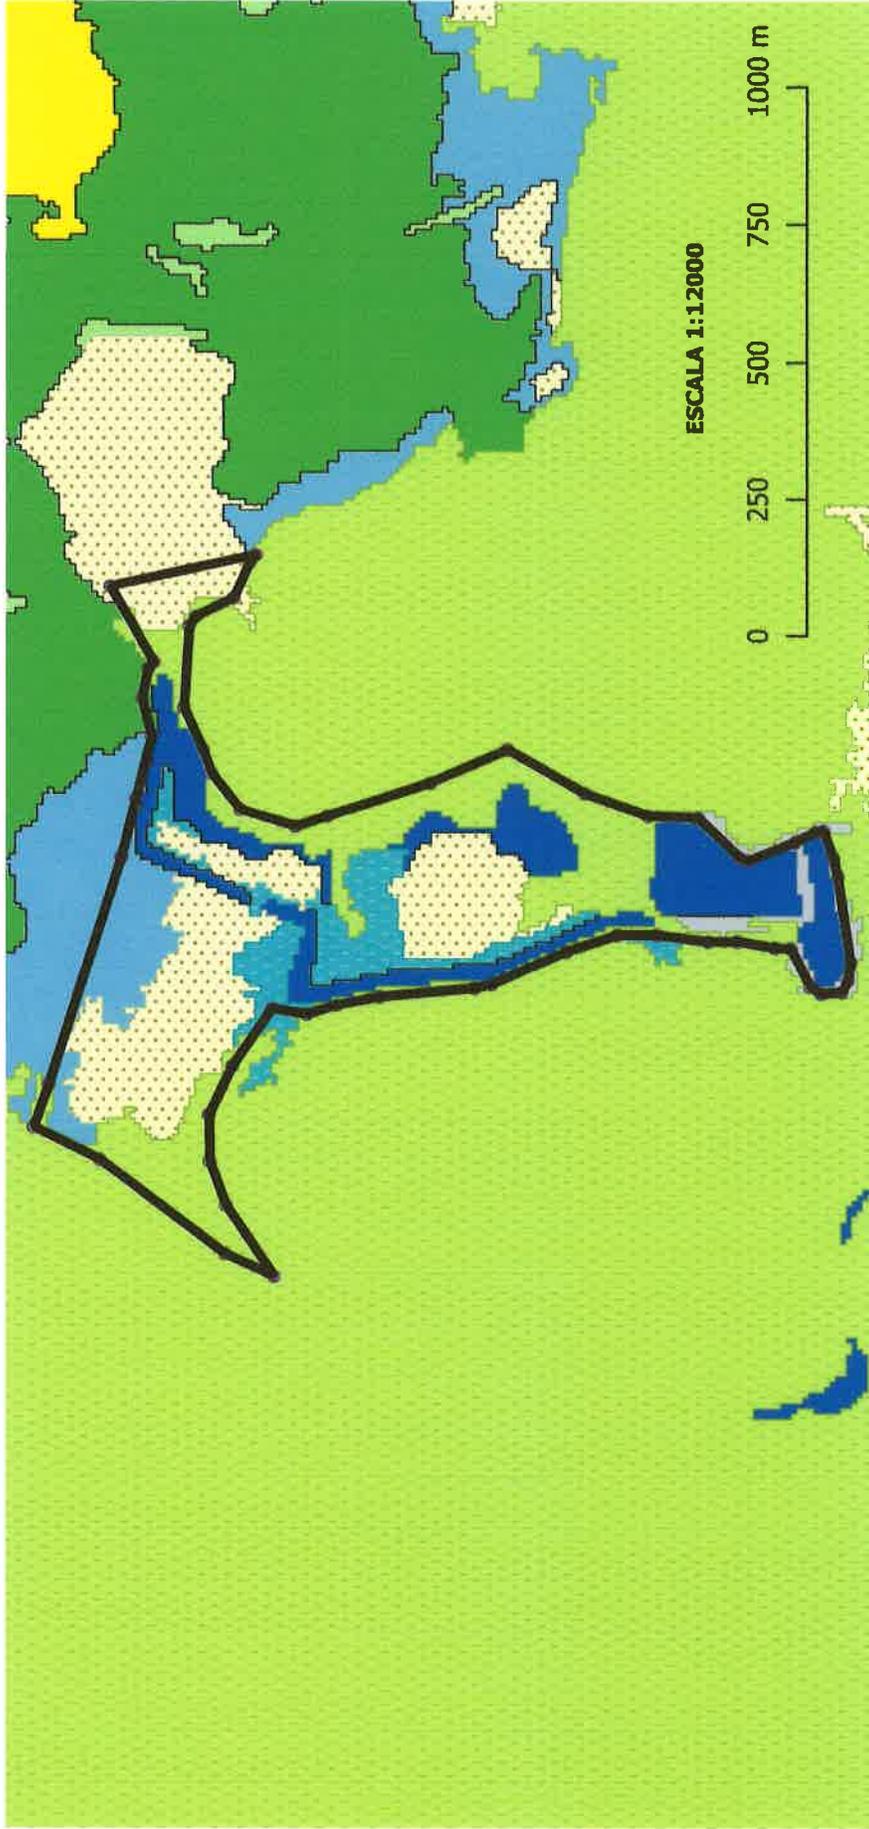
Fig. 18

Fig.18. Mapa de Cobertura Boscosa y Uso de Suelo 2021 del área de estudio.

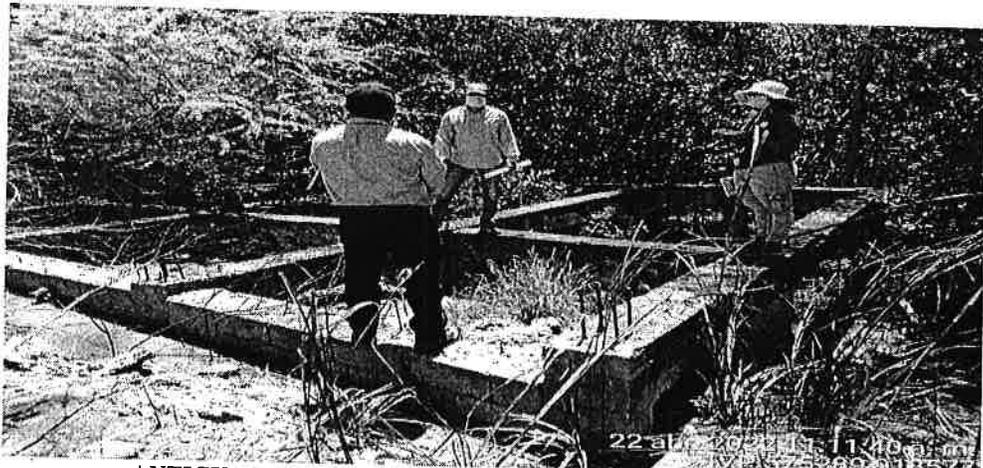
ANTIGUA ESTACION DE REBOMBEO QUE SE REHABILITARA

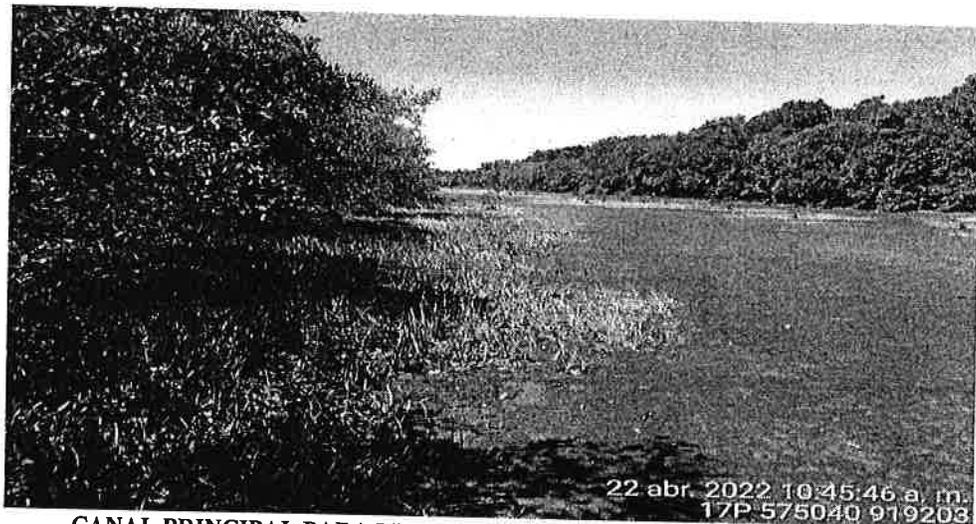
CANAL PRINCIPAL PARA LLENADO DE LOS ESTANQUES Y/O PISCINAS

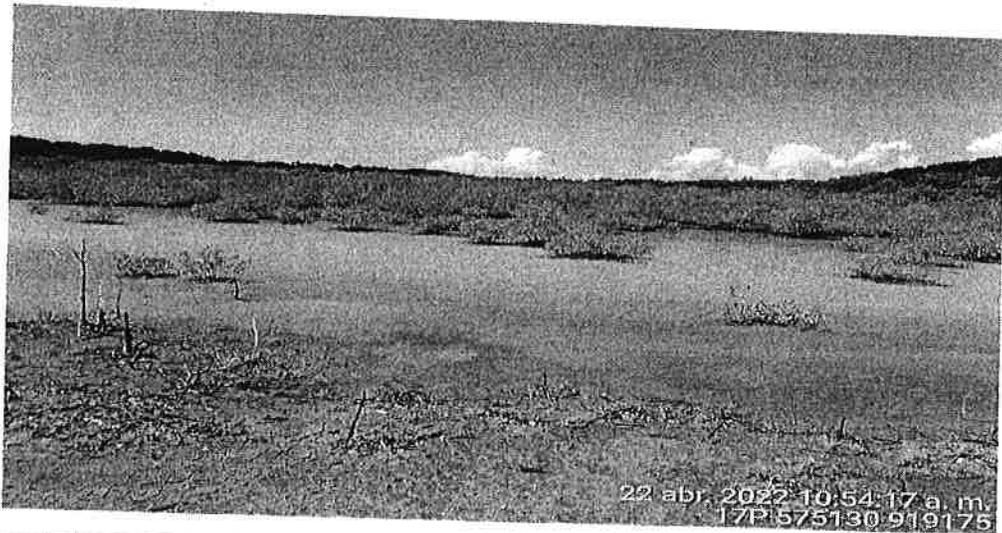
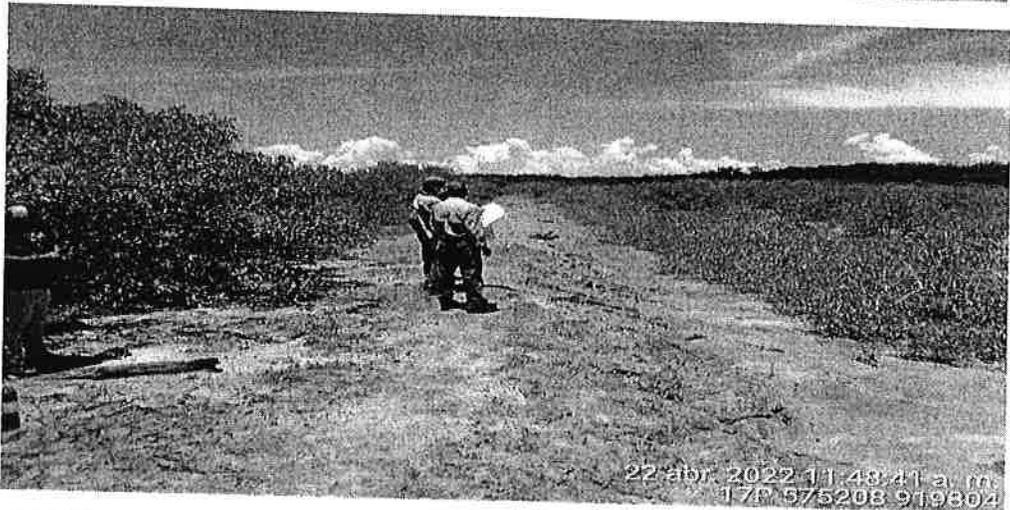
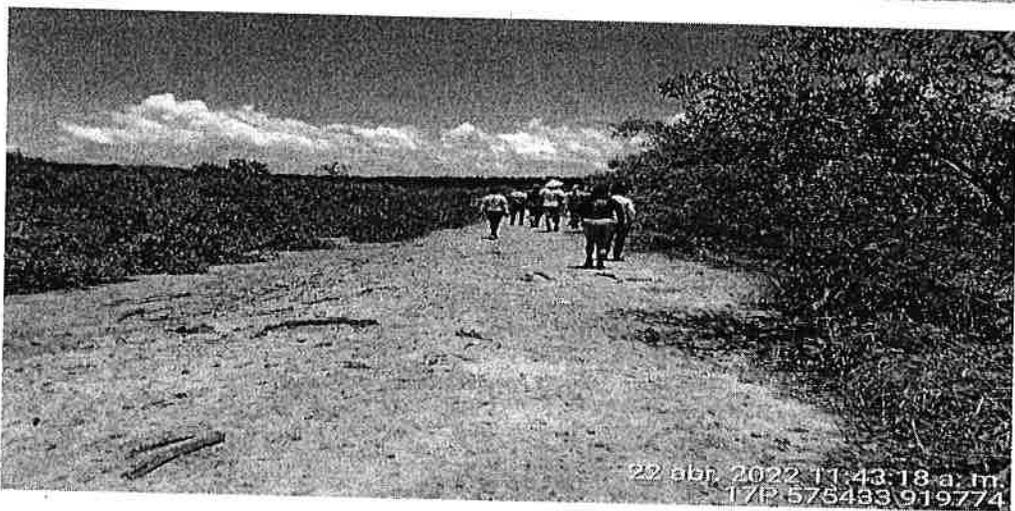
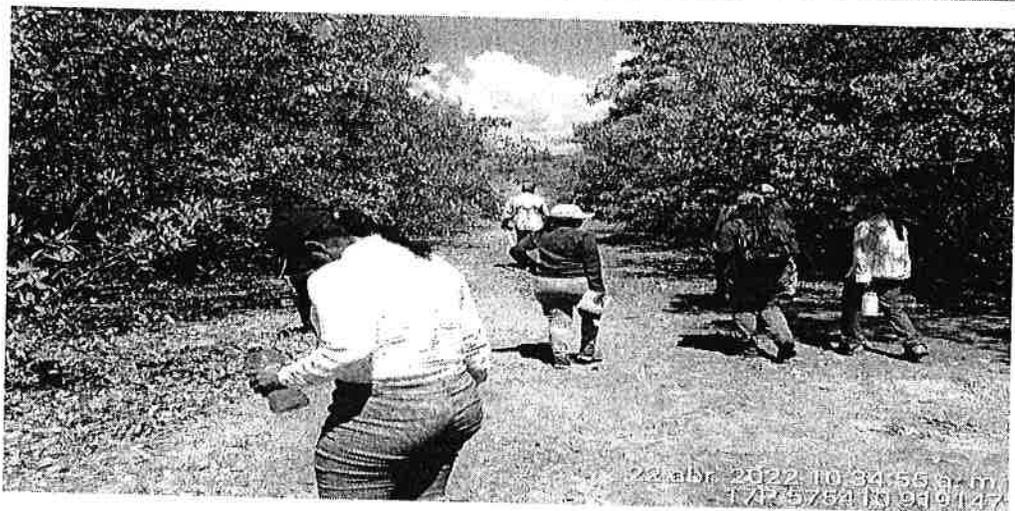
ESTANQUES CON DIFERENTES ETAPAS DE REGENERACION NATURAL
