FORMATO EIA-FEA-007

INFORME TÉCNICO DE INSPECCIÓN AL SITIO DE DESARROLLO DEL PROYECTO

Proyecto:	Estudio, Diseño, Rehabilitación, Construcción y Equipamiento del Complejo Deportivo Olmedo Sáenz.		
Categoría:	I		
Promotor:	Instituto Panameño de Deportes (PANDEPORTES).		
Representante Legal:	Héctor Hugo Brands Córdoba.		
Ubicación:	Corregimiento de San Juan Bautista, Distrito de Chitré, provincia de Herrera.		
Expediente No.:	DRHE-I-F-16-2022		
Fecha de la inspección:	17 de Mayo de 2022		
Fecha del Informe:	18 de Mayo de 2022		
Participantes:	Nombre	Cargo	Institución
	Yuria Benítez	Sección de Evaluación de Impacto Ambiental	MiAmbiente - Herrera
	Jennifer Frías	Seguridad Ocupacional	Alca Holding (Contratista)
	Juan Peña	Ingeniero Residente	Alca Holding (Contratista)

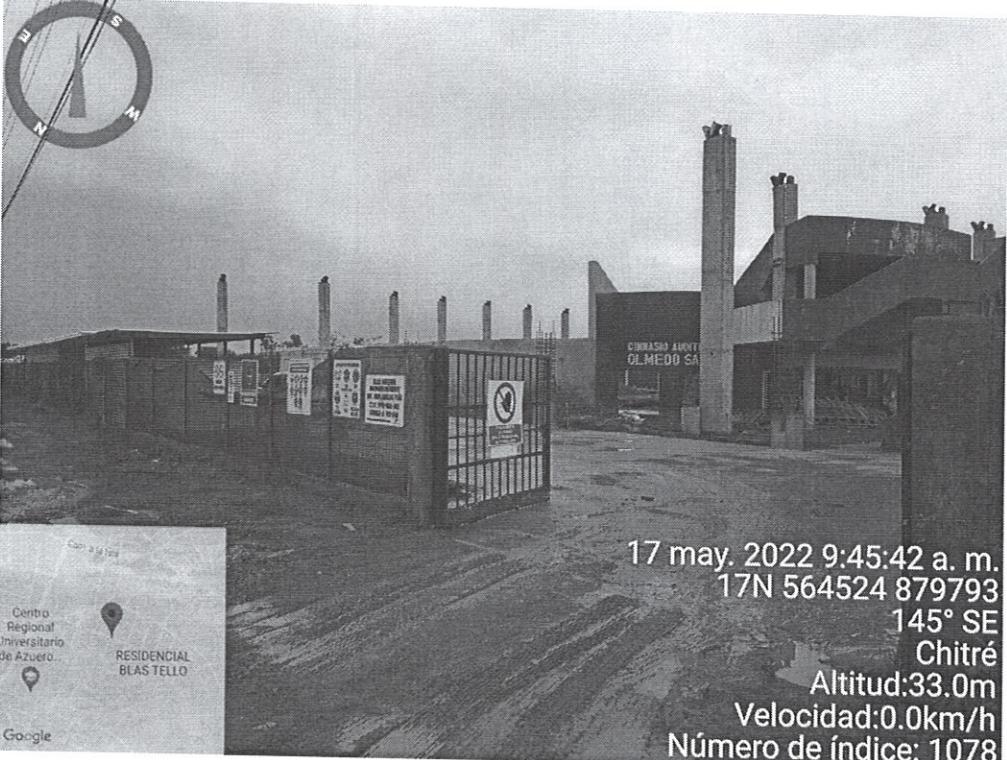
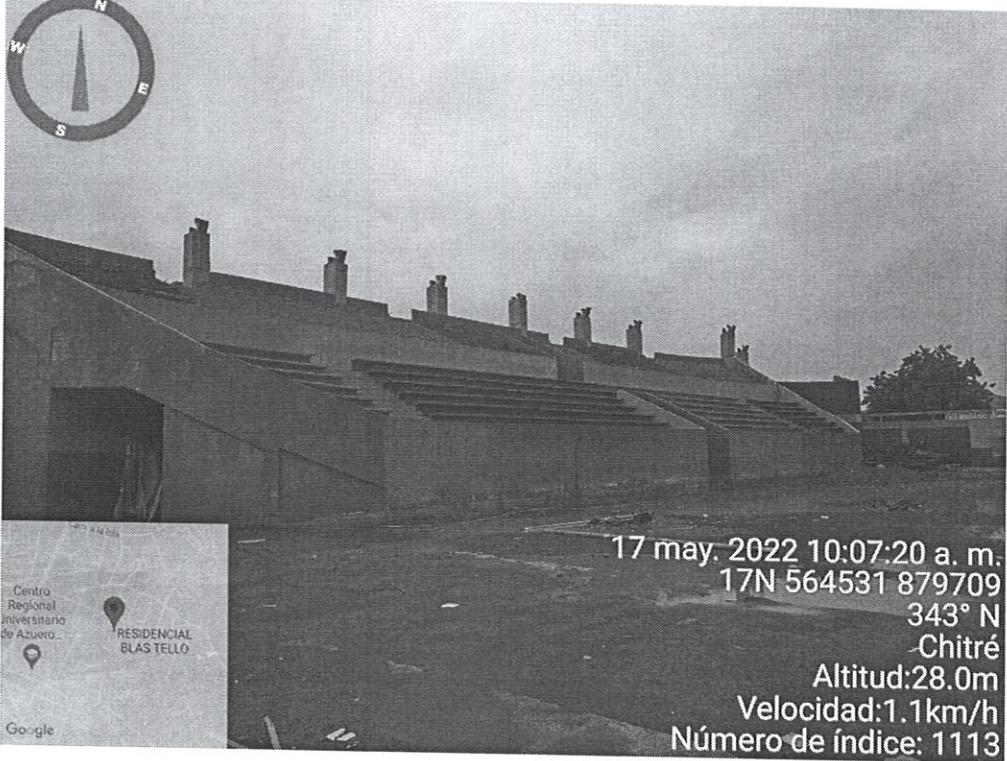
Fig. No. 1: Vista del inmueble en el que se desarrollará el proyecto, se observa el área ocupada por la estructura existente (aproximadamente 3250 m²).

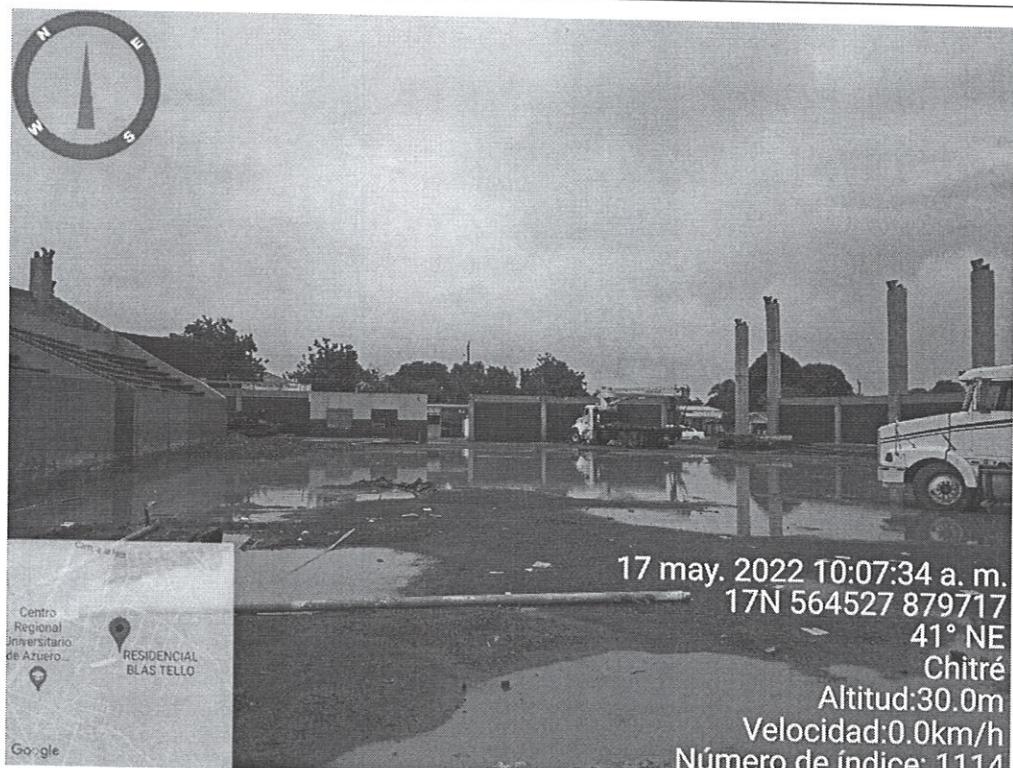
Fig. No. 3: Terreno en el cual se desarrollará el proyecto. Parte de la finca ocupada por la estructura actual. Vista de los trabajos de remodelación.

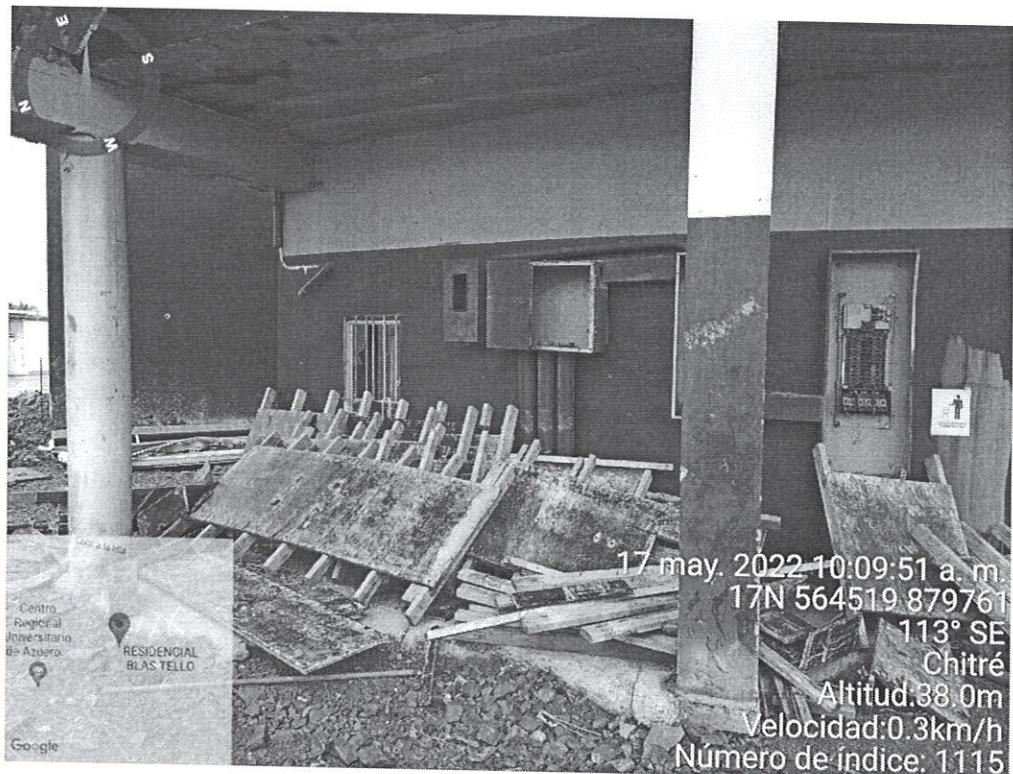
Fig. No. 4: Vista del área del proyecto, áreas a remodelar.

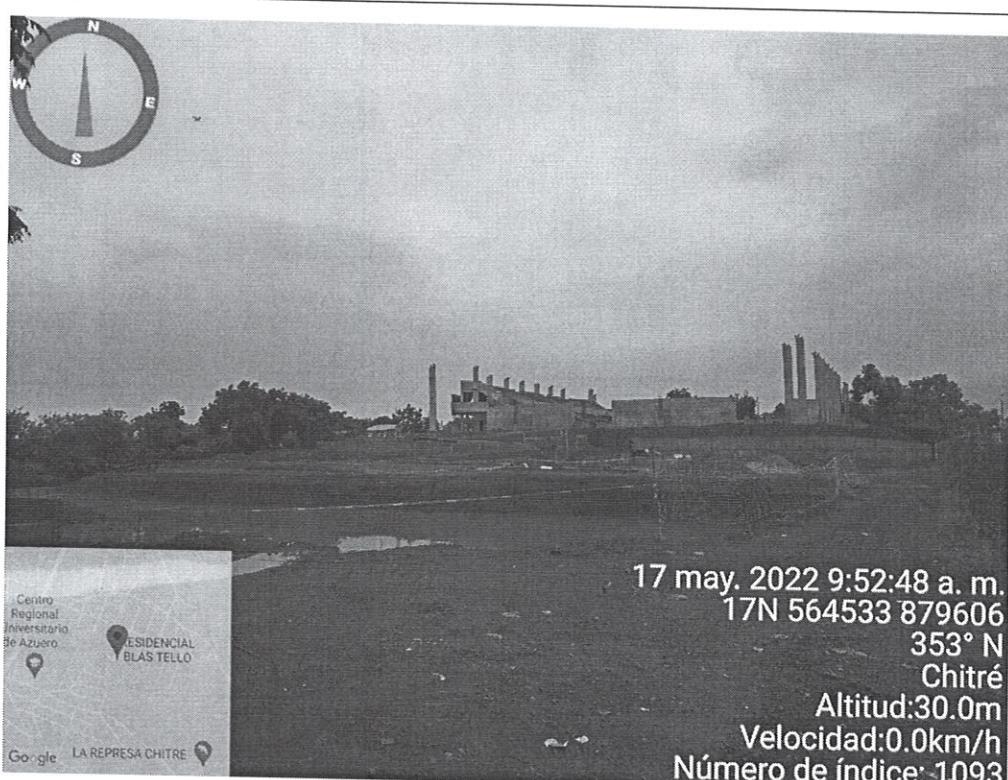
Fig. No. 5: Área del proyecto, en el fondo se observa la remodelación de la estructura actual y en la parte frontal se observa la construcción de las nuevas estructuras.

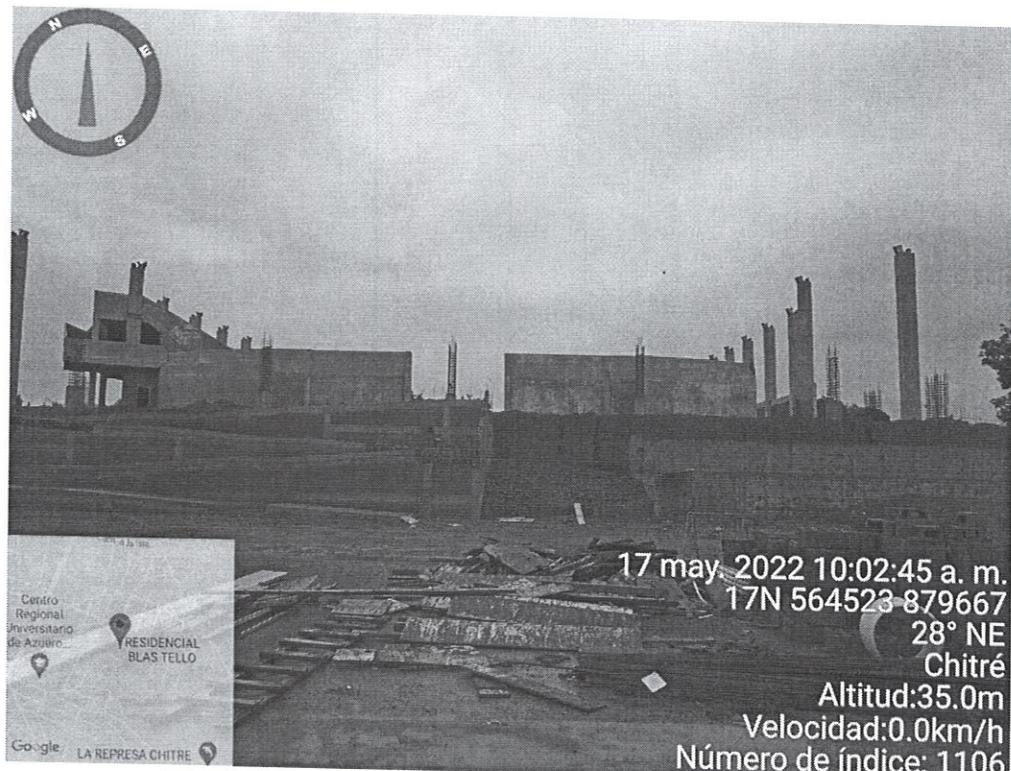
Fig. No. 6: Área del proyecto, se observa la remodelación de la estructura existente y la construcción de nuevas estructuras.

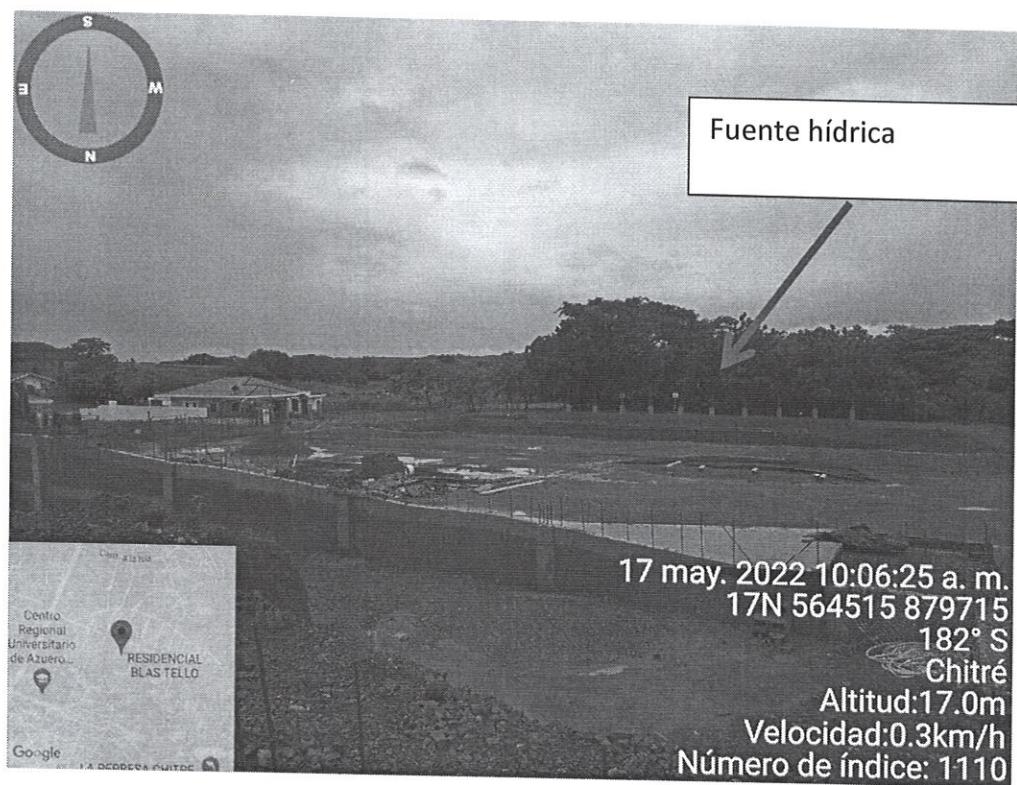
Fig. No. 7: Vista del área posterior de la finca, en la cual se desarrollará el proyecto, el terreno presenta inclinación topográfica hacia la parte posterior. Se detalla la ubicación de la fuente hídrica localizada en el terreno colindante.

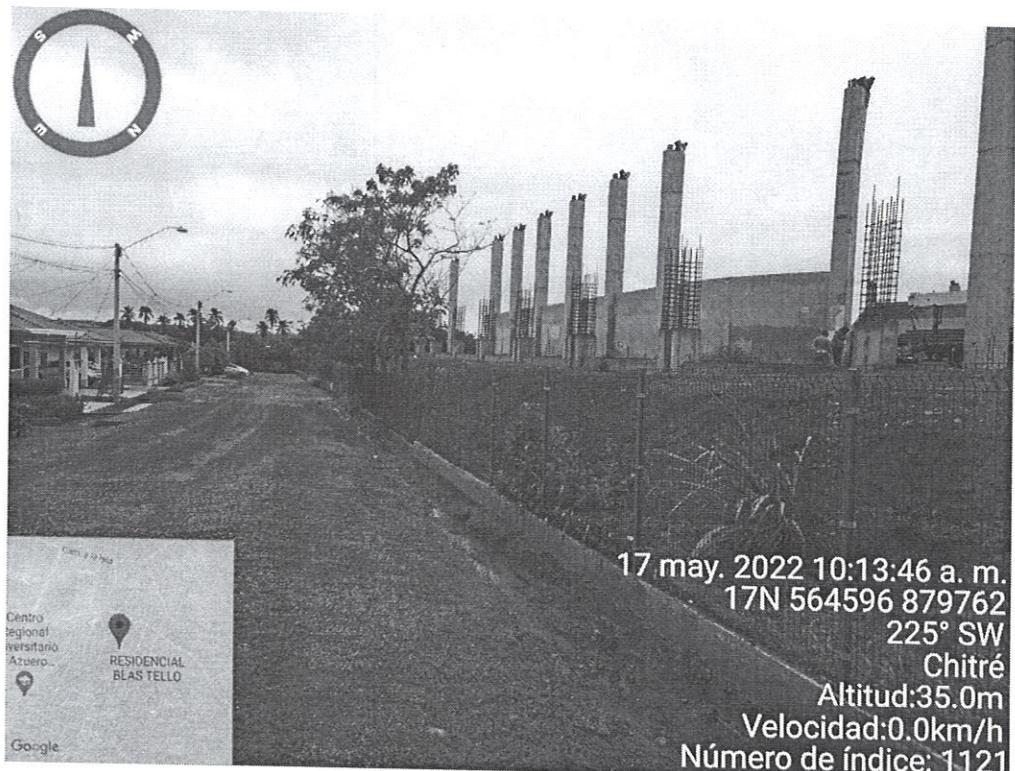
Fig. No. 8: Vista de los terrenos colindantes al proyecto, se observan algunos arbustos en las colindancias y remanentes de gramíneas.
