DEPARTAMENTO DE EVALUACIÓN DE ESTUDIOS DE IMPACTO AMBIENTAL

INFORME TÉCNICO DE INSPECCIÓN No. 021-2022

Proyecto:	EMBARCADERO	Categoría:	II
Promotor:	VATIKA, S.A.		
Representante Legal:	EFRAIN ELOY ZANETTI AMADO		
Localización del Proyecto:	CORREGIMIENTO DE JUAN DÍAZ, DISTRITO Y PROVINCIA DE PANAMÁ		
Fecha de inspección:	26 DE MAYO DE 2022		
Fecha del Informe:	01 DE JUNIO DE 2022		
Participantes:	Dirección de Evaluación Sede Central: Alfonso Martínez/Jazmin Mojica, Regional Metropolitana: Jhoely Cuevas/Juan Ábrego/Carlos Guerrero/Yaheiri García, MiCultura: Yamitzel Gutiérrez, Dirección de Costas y Mares(DICOMAR): Samira kiwan/Johny Pardo, Dirección Ministerio de Obras Públicas: Juan Andrade, Autoridad de Aeronáutica Civil: Enrique Cheng/Antonio Bonilla, Autoridad Marítima de Panamá: José Diego González Autoridad de los Recursos Acuáticos de Panamá(ARAP): Rozío Ramírez, Empresa Consultora: Daisy Villarreal/ Jorge Faisal Mosquera/Gustavo Leal, Empresa Promotora: Sofia Deseda/Jaqueline de Zanetti.

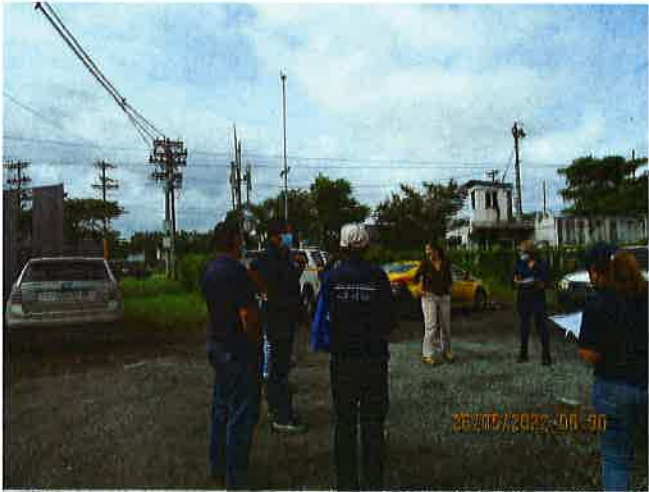
</div> <div>Foto 1. Reunión previa al recorrido del terreno</div>
670963.90 E 997320.35 N	<div>

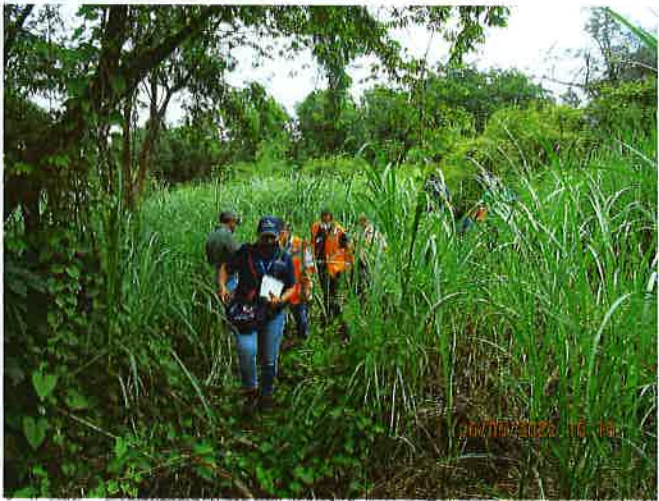
Se caminó por una trocha existente que se ubica en la zona colindante con el manglar. Dicho manglar tiene secciones bien conformado y en otros casos en germinación, gran parte del terreno

</div> <div>Foto 2. Inicio del recorrido de inspección por la trocha existente</div>

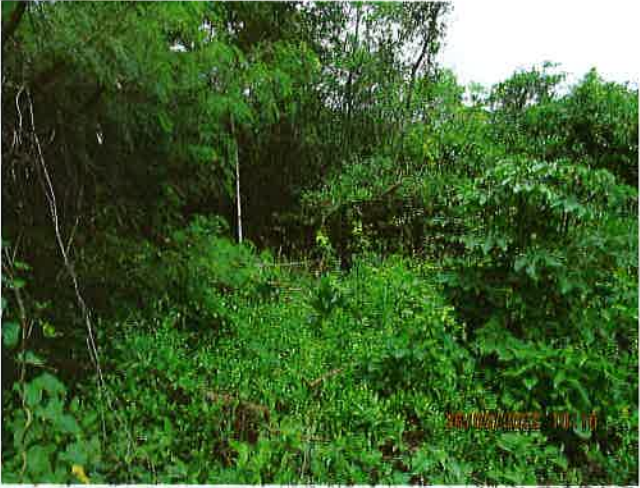
</div> <p>Foto 3. Arbustos y árboles en la zona del proyecto, colindante con el manglar</p>
<p>670946.54 m E 997315.97 m N</p>	<div>

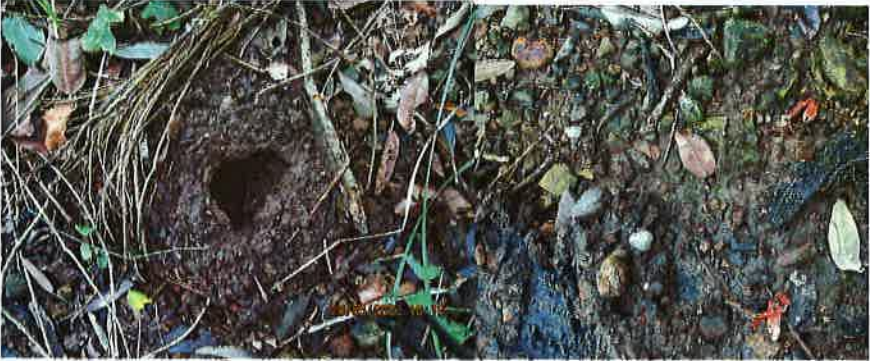
</div> <p>Foto 4. Hoyos de cangrejo y restos de tenazas, en la zona de manglar.</p>
<p>670948.49 m E 997297.39 m N</p>	<div>

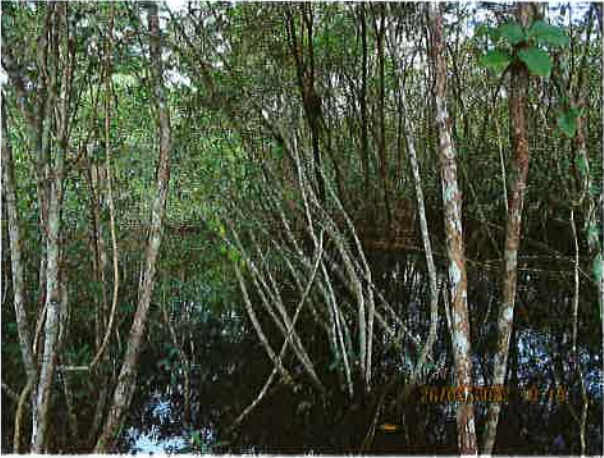
</div> <p>Foto 5. Zona de manglar</p>
<p>Drenaje 1: 670965.74 m E 997376.99 m N</p> <p>Drenaje 2: 670952.43 m E 997406.46 m N</p>	<div>

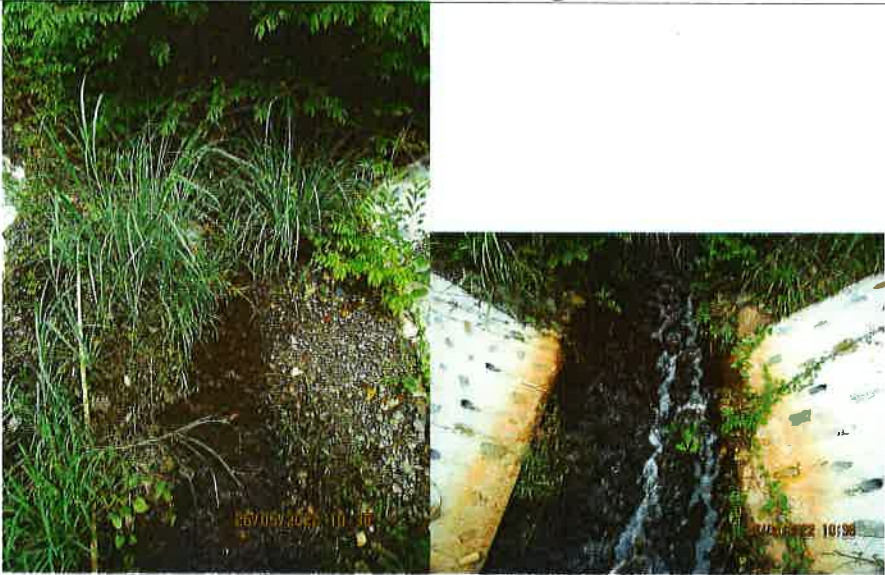
Paralelo a la vía de acceso y fuera del área del proyecto se pudo verificar la existencia de dos drenajes de agua que se dirigen hacia en el otro extremo de la calle principal de acceso, donde existe zona de manglar.

</div> <p>Foto 6. Drenajes ubicados fuera del terreno del proyecto</p>
