REHABILITACIÓN DE LAS CALLES DE ISLA COLON Y CONSTRUCCIÓN DE LA  
CIRCUNVALACION COSTERA LA FERIA - BOCA DE DRAGO – PLAYA BLUFF -  
PLAYA PAUNCH, SISTEMA DE BOMBEO Y REMOZAMIENTO DEL PARQUE  
SIMON BOLÍVAR, PROVINCIA DE BOCAS DEL TORO

CONSORCIO PROYECO-INGEOTEC

## 6. ESTUDIO DE POSIBLES AFECTACIONES A UTILIDADES PÚBLICAS Y PRIVADAS

Diciembre, 2020

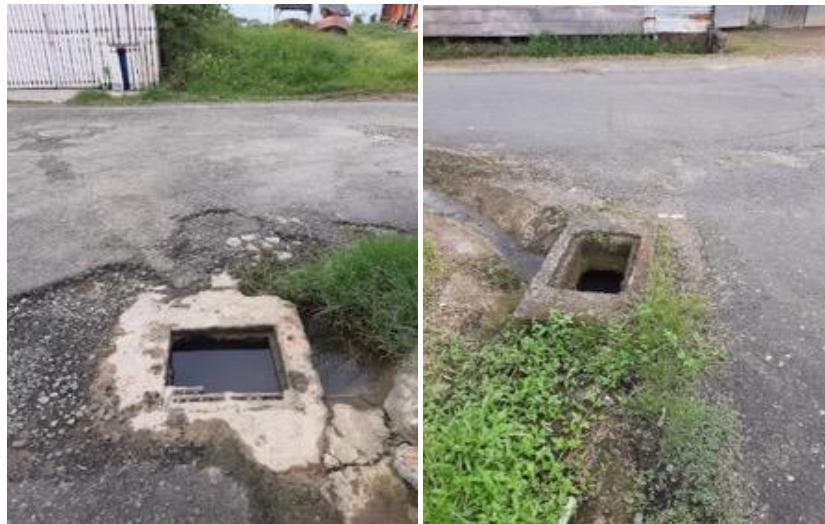
Durante un día sin precipitaciones, se observaron cámaras de inspección con agua estancada, por otro lado, se encontraron cámaras sin parrillas, parrillas no normadas y/o deterioradas, así como obstrucciones por sedimentos, basura, etc. Es destacable que debido a la configuración del sistema de drenaje existente se mantiene un alto nivel de agua en las cajas pluviales.

**Ilustración 3. Cajas de inspección con agua estancada y sin parilla, calles internas.**

- El sistema de alcantarillado pluvial del área urbana presenta deficiencias, principalmente generadas por limitaciones en cuanto al dimensionamiento, ubicación y condiciones topográficas. Motivo por el cual se requiere del redimensionamiento y reestructuración de la totalidad de la infraestructura pluvial, de manera que se pueda evacuar de manera adecuada las aguas pluviales y se eviten las continuas inundaciones que se producen en la actualidad.
- Las condiciones topográficas existentes en la cual, se presenta escasa pendiente y una reducida elevación respecto al nivel del mar, desempeña un papel indispensable en el desarrollo de la propuesta de diseño de la presente Consultoría, requiriéndose el uso de estaciones de bombeo para el desalojo de las descargas pluviales.

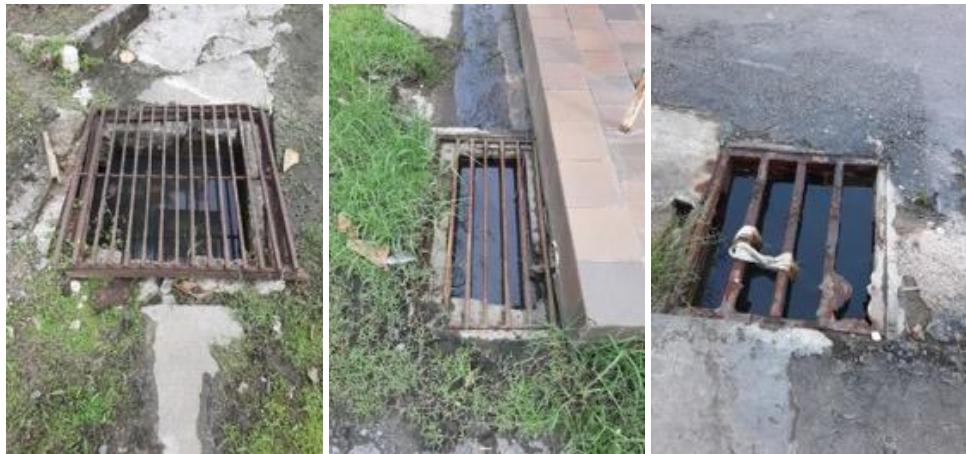
**Ilustración 4. Cajas de Inspección con parrillas no normadas, calles internas.**

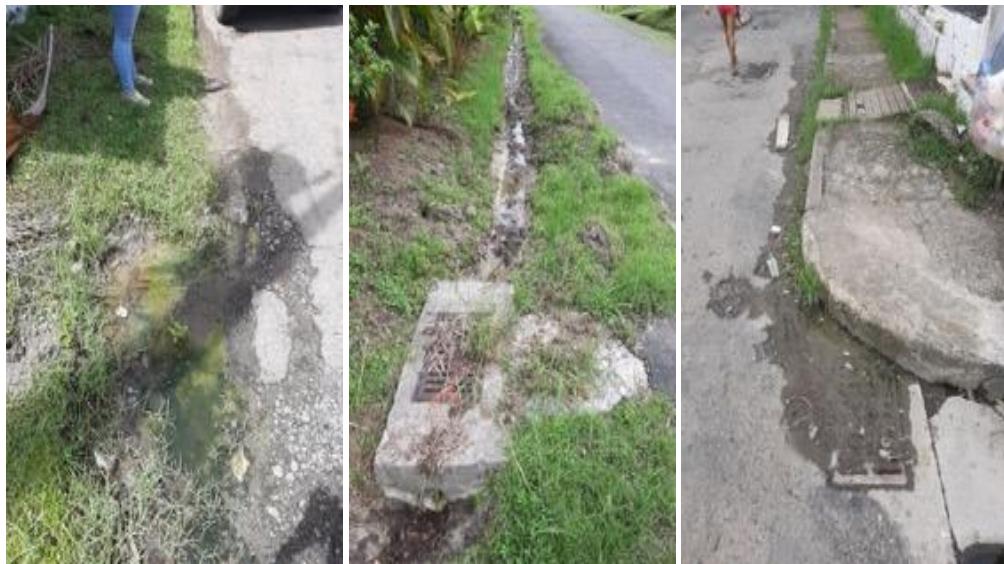
**Ilustración 5. Rejillas obstruidas por sedimentos y maleza, calles internas.**

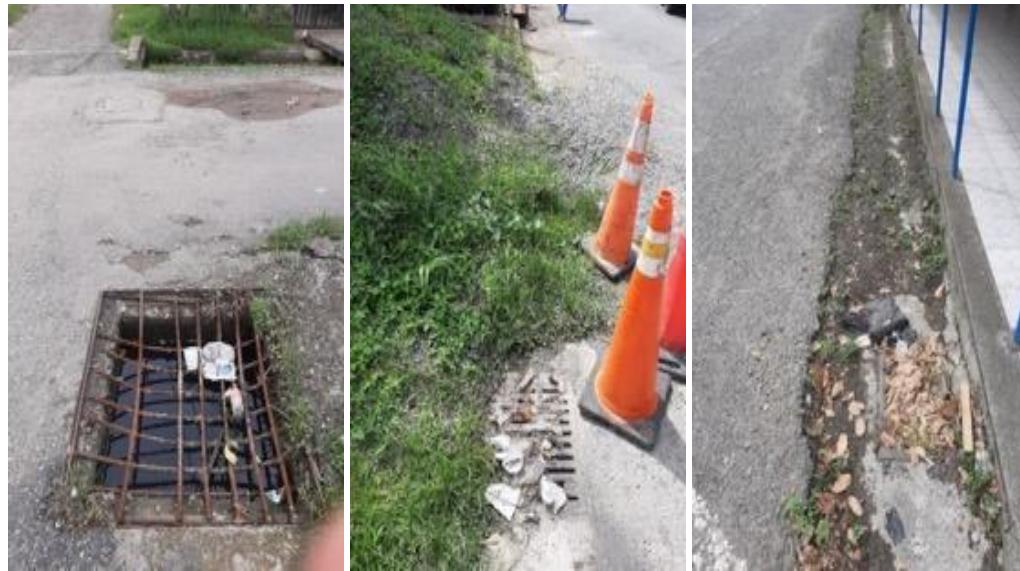
**Ilustración 6. Rejillas obstruidas con basura, calles internas.**

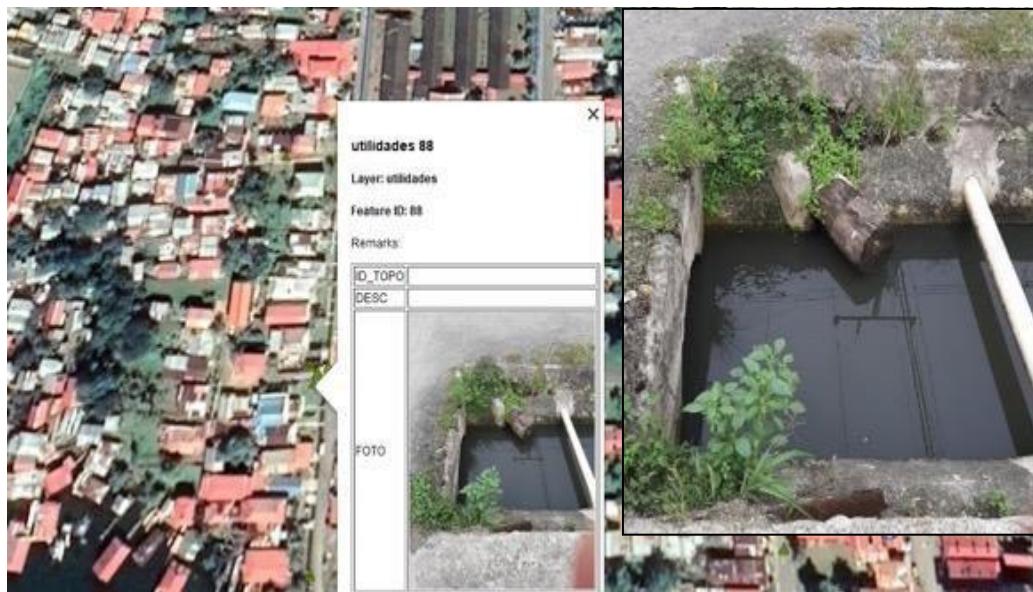
Asimismo, se observó que fue obstruida, por los moradores del lugar, una tubería de salida a la canal de Calle 6ta, con el fin de evitar que la misma siguiese derramando aguas de origen residual, y evitar el desbordamiento del canal ubicado en la intersección entre calle 6ta y avenida C.

**Ilustración 7. Tuberías obstruidas entre Ave. C y calle 6ta, calles internas.**

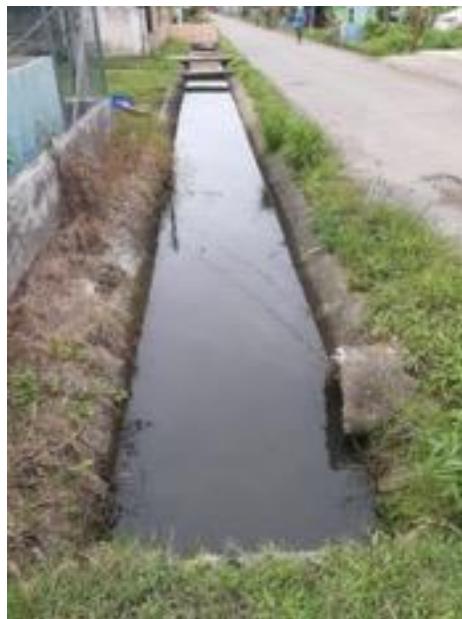
**Ilustración 8. Canal de aguas pluviales con agua estancada, calles internas.**

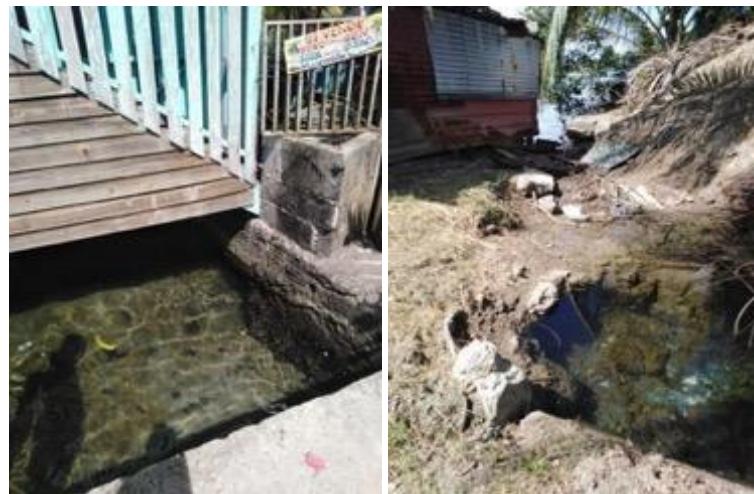
Adicionalmente, se evidencia que ante la falta de control del incesante crecimiento de la zona se han construido edificaciones sobre los sistemas de drenaje, siendo un grave problema para las descargas existentes que, dada las condiciones de la zona, se obstruyen ocasionando inundaciones en las calles debido a la imposibilidad de desalojar la escorrentía pluvial, tal es el caso de la descarga del canal de Calle 6ta.

**Ilustración 9. Situación de descarga de canal de calle 6ta, calles internas.**

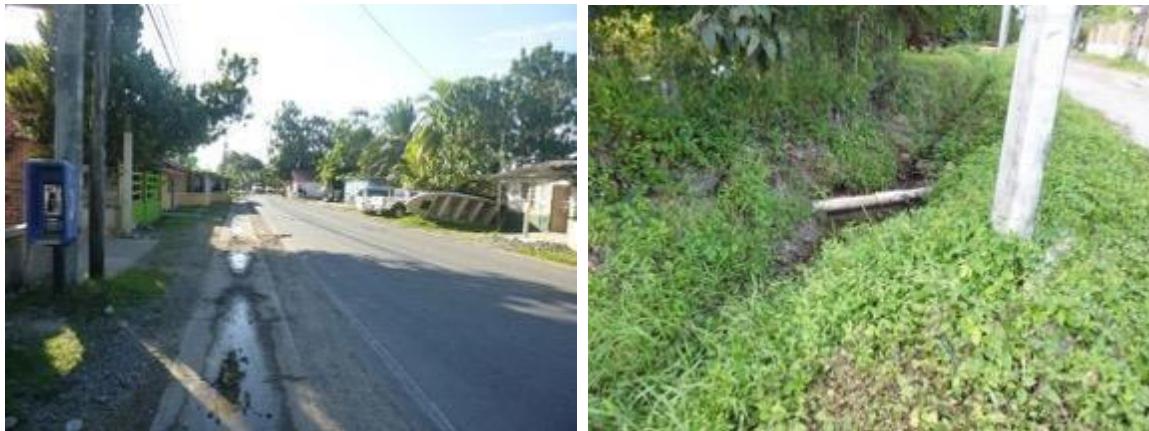
Con respecto a los drenajes longitudinales y transversales del tramo La Feria a Playa Paunch, se aprecian cunetas de hormigón de tipo llanera y también de forma "V". En la zona cercana a Playa Paunch, existe solo una zanja o excavación de tierra que hace las veces de drenaje para las aguas. Las cunetas cercanas al área urbana, el hotel Playa Tortuga Beach & Resort y el hospital, se encuentran en buen estado. Sin embargo, en el resto del tramo suelen estar obstruidas por maleza o basura.

### Ilustración 11. Cunetas y zanjas de drenaje. Tramo La Feria - Playa Paunch.

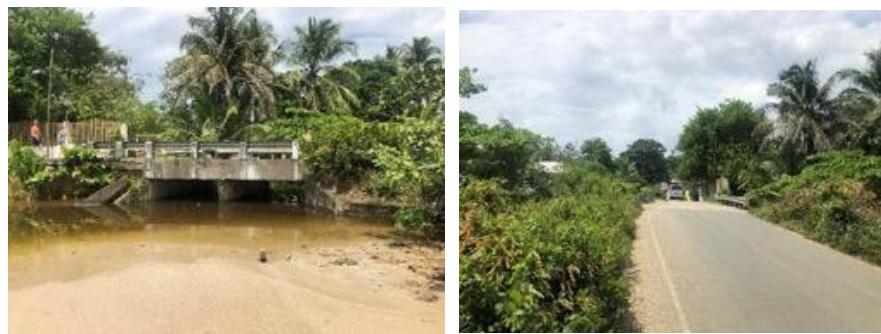
A decir de los drenajes transversales, pasando el hotel Playa Tortuga en dirección a Playa Paunch, se observa, una obra de drenaje de 10 m de longitud y 5 m de ancho, aproximadamente, el cual, está conformado por dos cajones pluviales anegados como consecuencia de los bancos de arena que genera el oleaje. El principal daño observado en dicha estructura es el socavamiento lateral de la aleta del cajón que deja al descubierto parte de la estructura. Por otro lado, la capa asfáltica del puente presenta deterioros visibles.

### Ilustración 12. Puente vehicular conformado por cajón. Tramo La Feria - Playa Paunch.

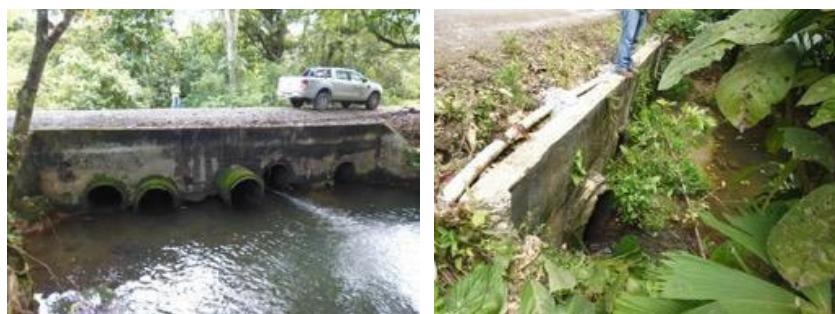
#### Ilustración 13. Drenajes transversales. Tramo Big Creek - Boca de Drago.

La problemática principal radica en que, muchos de ellos están cubiertos de tierra y maleza, dificultando el flujo de las aguas, ocasionando en consecuencia anegaciones que terminan dañando y alterando la composición de la base del pavimento.

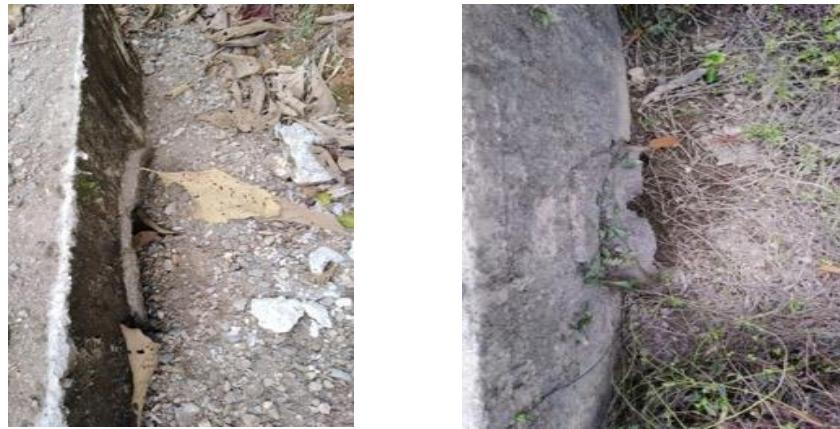
En cuanto al sistema de alcantarillado pluvial en el área de la Carretera Boca Drago-Big Creek, se aprecian tuberías pluviales totalmente tapadas con tierra, basura y en otros casos herbazales, (Ilustración 17).

**Ilustración 14. Tuberías pluviales tapadas por tierra.**

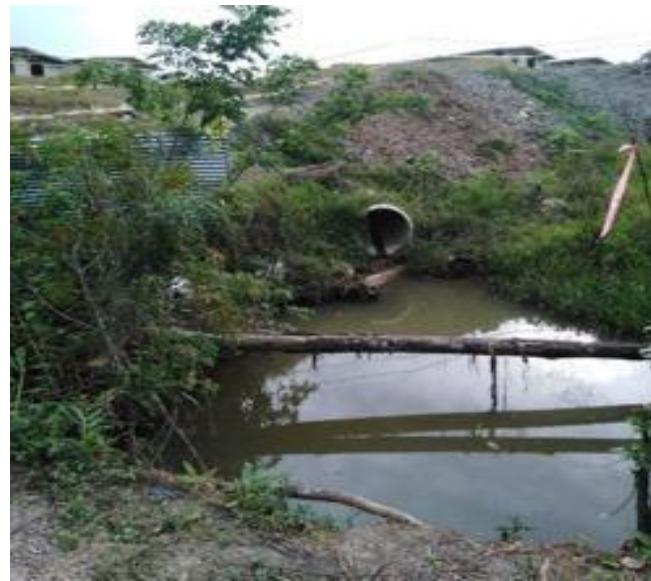
**Ilustración 15. Tubería pluvial sin su cabezal correspondiente.**

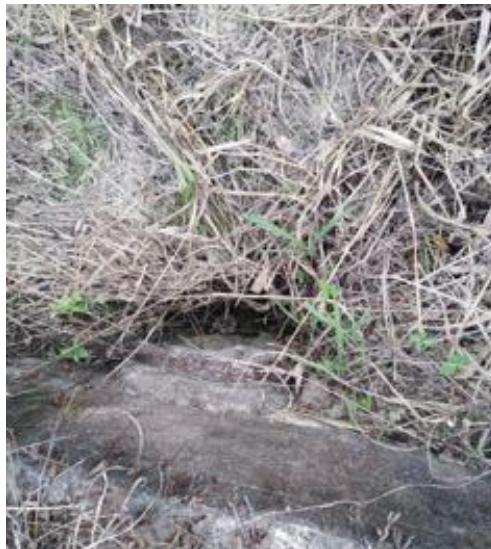
**Ilustración 16. Tubería pluvial llena de herbazales.**

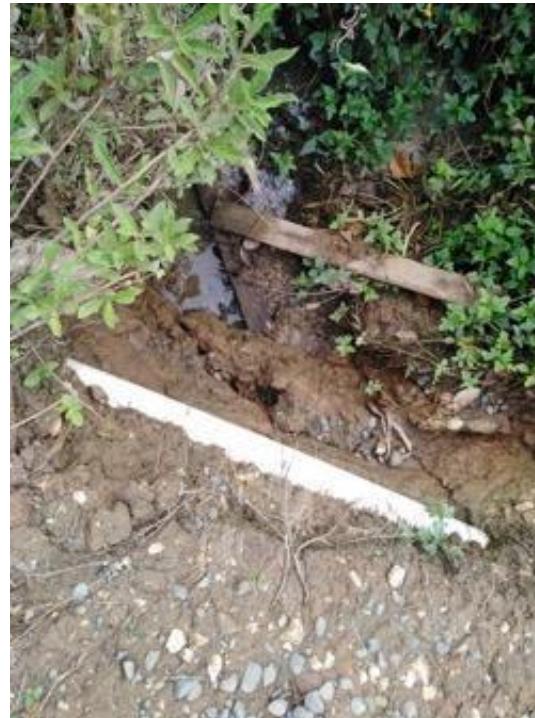
**Ilustración 17. Tubería pluvial con basura, tubería de agua potable expuesta.**

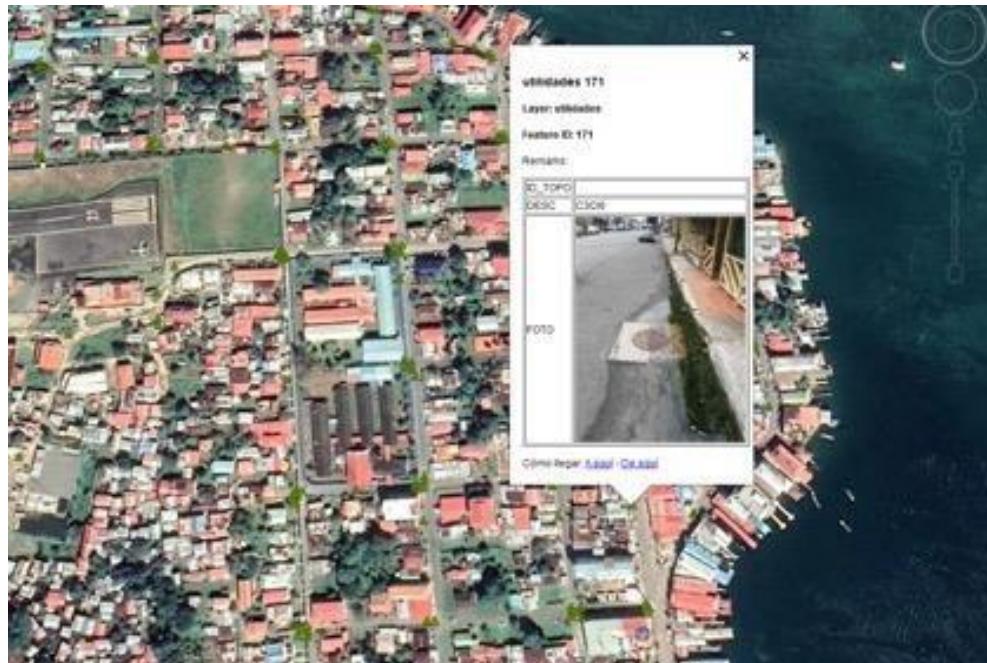
En el levantamiento in situ del sistema de alcantarillado sanitario, se apreció que, dadas las deficiencias del sistema superficial de aguas pluviales que ocasionan inundaciones o estancamientos en el área, se afecta al sistema sanitario con el ingreso de estos aportes no deseados al sistema, complicando a su vez la operación de la PTAR. Por lo anterior, es importante comentar que, debido a estas conexiones, aumenta el caudal que maneja la planta de tratamiento aunado a cambios en los parámetros físicos-químicos-biológicos para los que fue diseñada, siendo esto la principal problemática de este sistema.

**Ilustración 23. Ubicación de conexión de sistema de descarga pluvial a cajas de inspección sanitaria.**

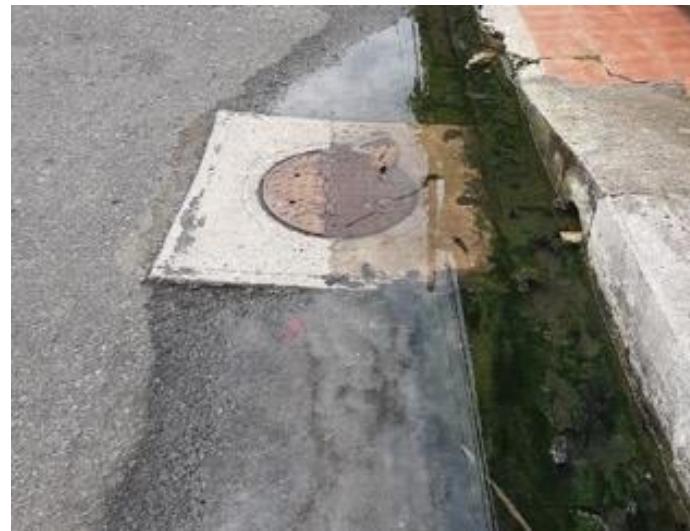
**Ilustración 24. Caja de inspección sanitaria inundada por la falta de drenaje pluvial.**

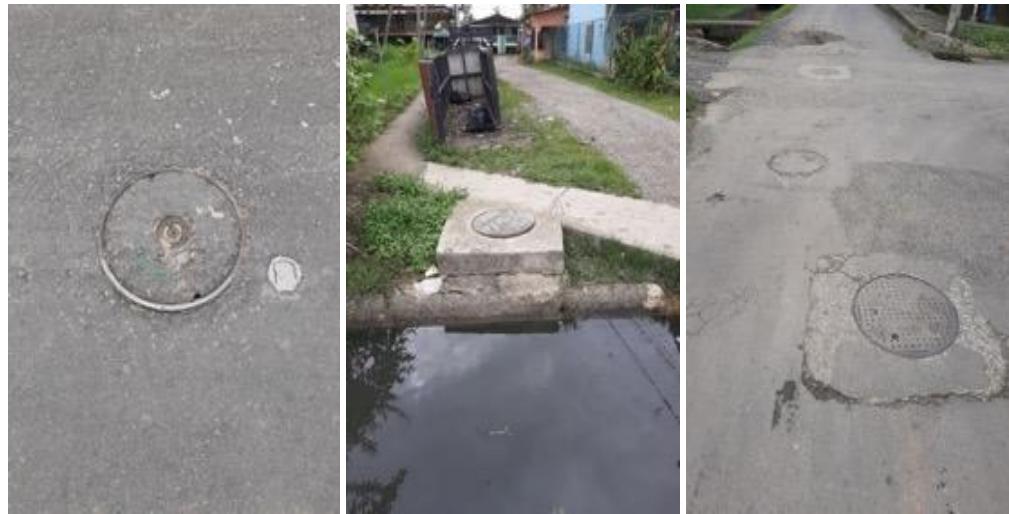
**Ilustración 25. Estado actual de tapas de cajas de inspección sanitaria.**

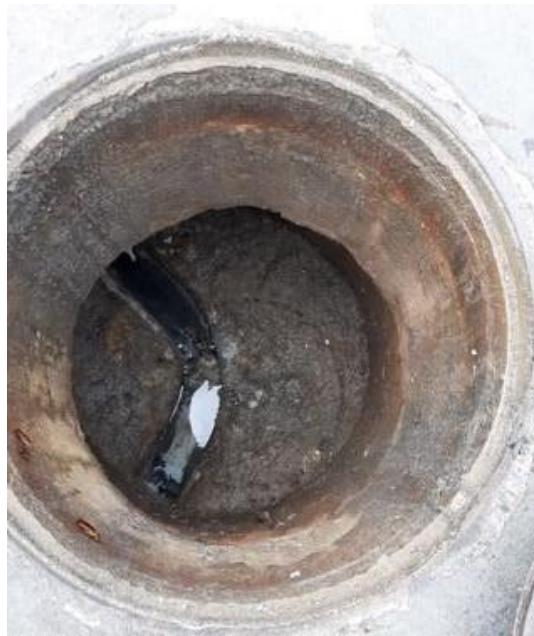
**Ilustración 27. Estado actual de caja de inspección sanitaria.**

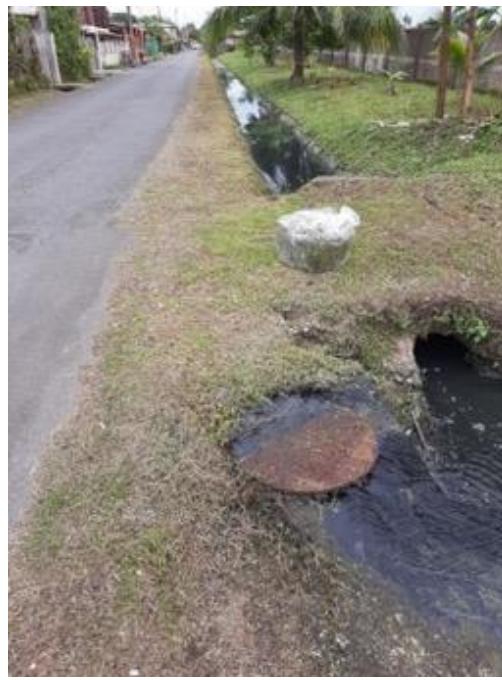
Por otro lado, se han observado deficiencias en el recientemente construido sistema de alcantarillado sanitario como descargas al sistema pluvial.

**Ilustración 32. Descarga de sistema de alcantarillado sanitario en canal.**

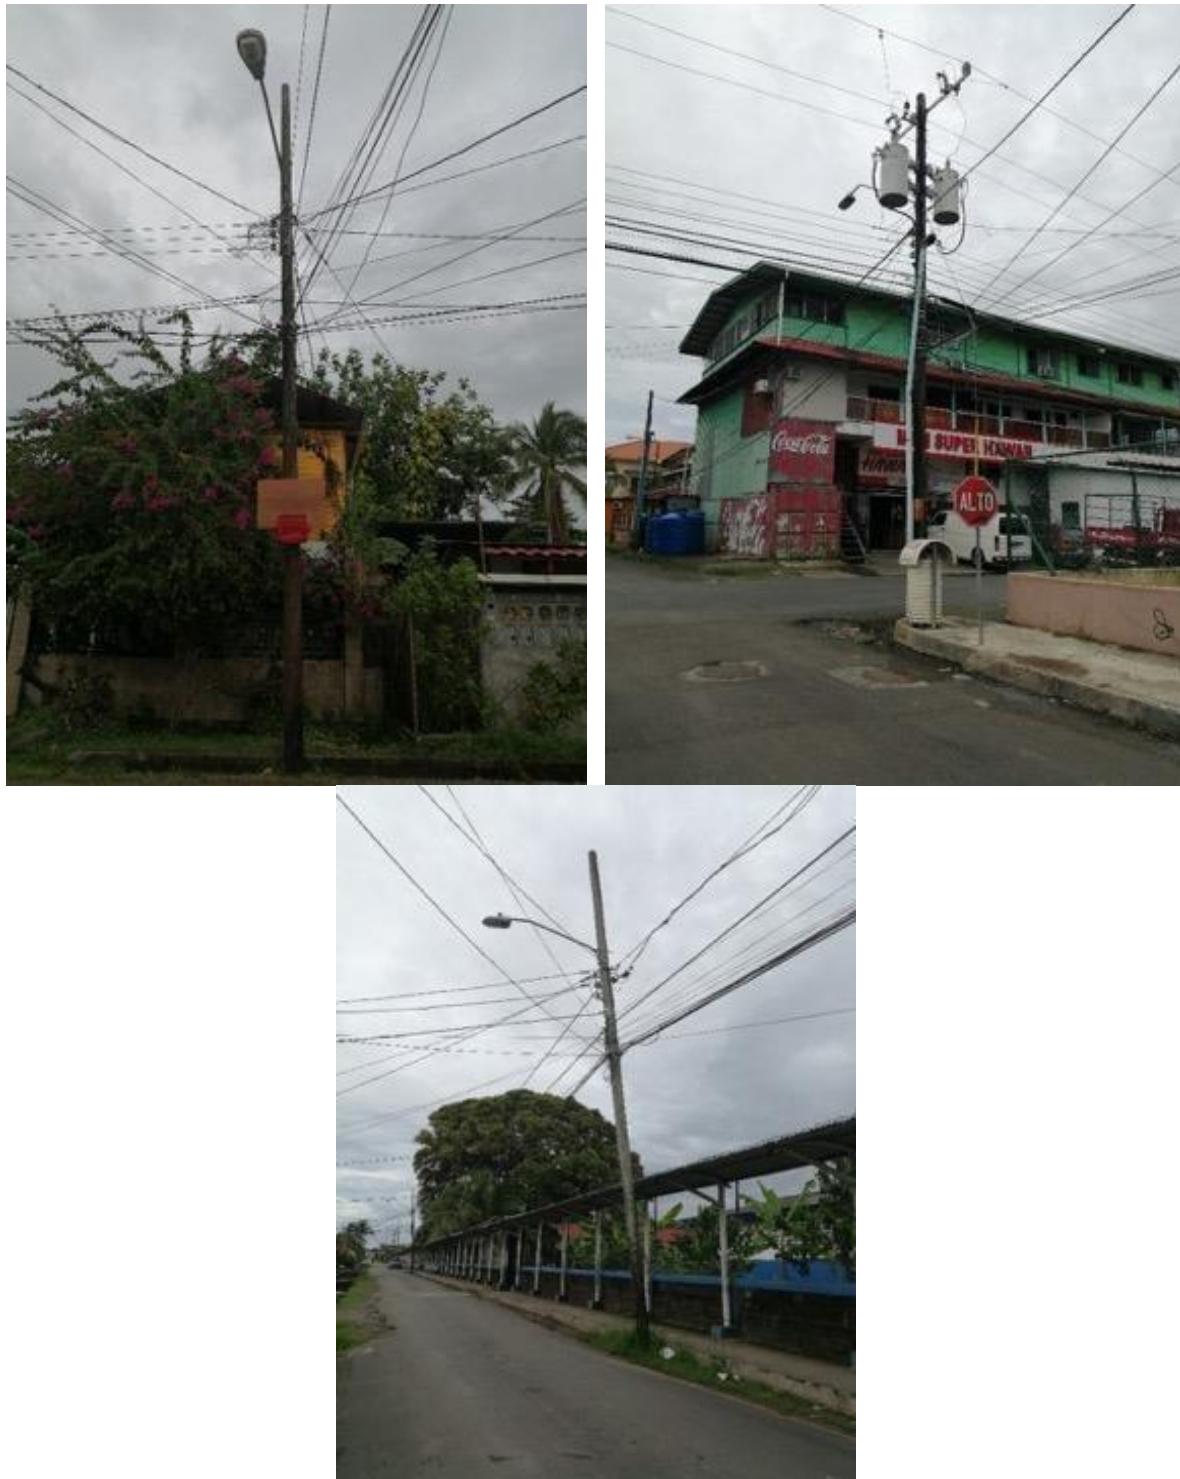
Por otro lado, se pudo apreciar, en cuanto al tendido eléctrico, postes de madera con deterioro notable debido a las inclemencias del clima y tiempo, al igual que postes ubicados en los limitados espacios para tránsito peatonal.

**Ilustración 36. Estado actual de postes eléctricos en Calle 6ta.**

- La invasión de los espacios públicos de los moradores ocasiona importantes limitantes para la colocación o reubicación de los sistemas incluidos en el alcance del proyecto.
- Lo anterior, implica que la reubicación de postes se condicione enormemente debido a las construcciones existentes, por lo que se propone un sistema eléctrico y de telecomunicaciones con distribución soterrada en el área urbana.
- En cuanto a la circunvalación, se planteará un sistema de iluminación más eficiente y moderno, con luminarias LED, las cuales además de lo antes mencionado, generarán un ahorro energético.

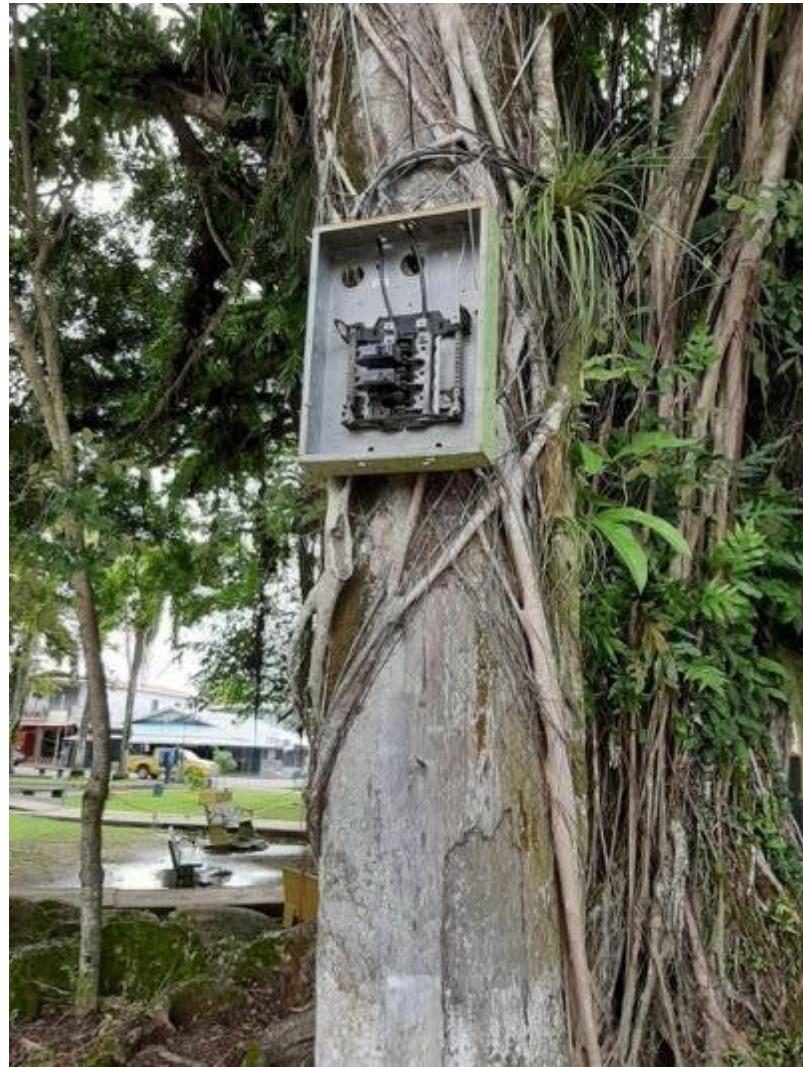
Se observó, en el área del Parque Simón Bolívar, paneles eléctricos descubiertos, sin tapa e instalados inadecuadamente en la arborización existente, incumpliendo todas las normativas de instalación. Se presume que contienen los circuitos de iluminación del parque.

**Ilustración 37. Panel eléctrico, ubicado en Parque Simón Bolívar, sin tapa.**

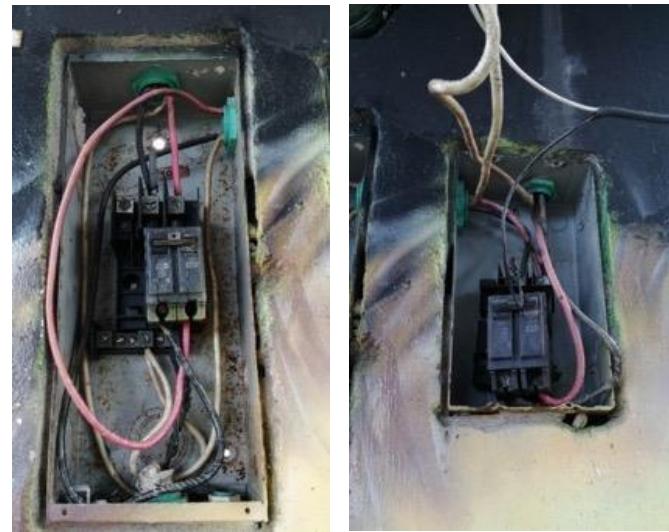
**Ilustración 39. Paneles en paredilla de Parque Simón Bolívar sin tapa.**

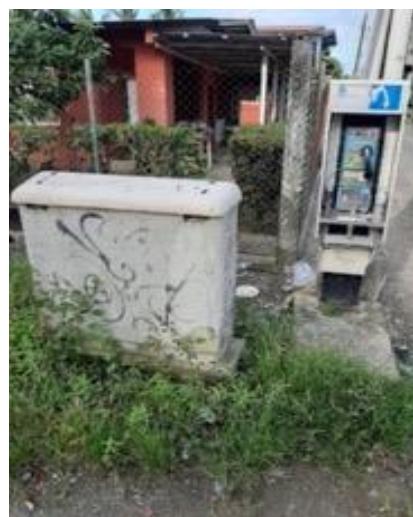
**Ilustración 44. Estado actual de caja de sistema de telecomunicaciones.**
