INFORME TÉCNICO DE INSPECCIÓN

DRCC-IIo-049-2021

Proyecto:	“RESIDENCIAL SANTA ELENA ETAPA I”	
Promotor:	ROYAL CHINA, S.A.	
Rep. Legal:	WEI WEN HUANG CHIA	
Categoría:	I	
Consultores ambientales:	ZULEIKA IBÁÑEZ EDUARDO RIVERA	IRC-077-2009 IAR-133-2000
Localización del proyecto:	PROVINCIA DE COCLÉ, DISTRITO DE ANTÓN, CORREGIMIENTO DE ANTÓN, COMUNIDAD DE BUEN RETIRO.	
Fecha de inspección:	23 de febrero de 2021	
Fecha de informe:	23 de febrero de 2021	
Participantes:	<ul style="list-style-type: none">Wei Wen Huang Chia – y Jorge por parte del promotor del proyectoKiriam González - Evaluación de Impacto Ambiental MiAMBIENTE, Regional de Coclé.Rubén Correa –MiAMBIENTE, Regional de Coclé.

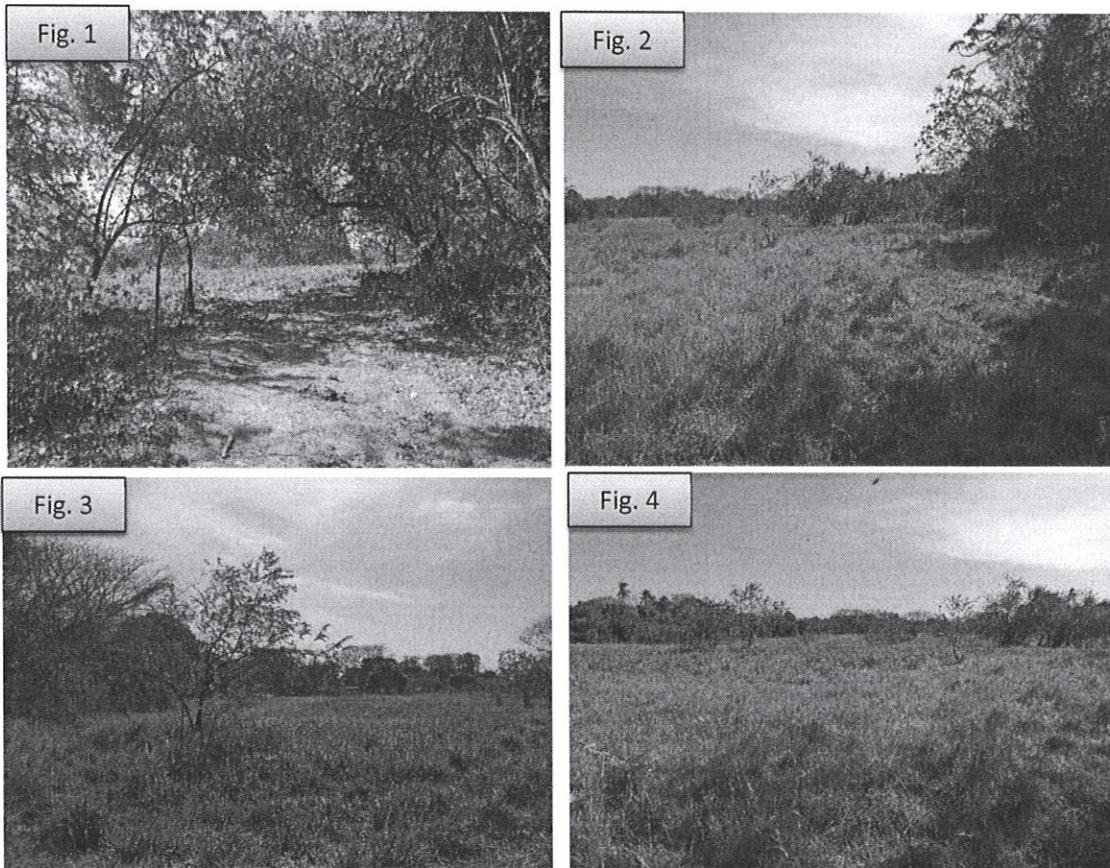
EVIDENCIA FOTOGRÁFICA
Vista desde la parte de acceso a las fincas

Fig. 1, 2, 3 y 4: Se aprecia la topografía y vegetación existente en el punto de acceso a las fincas.

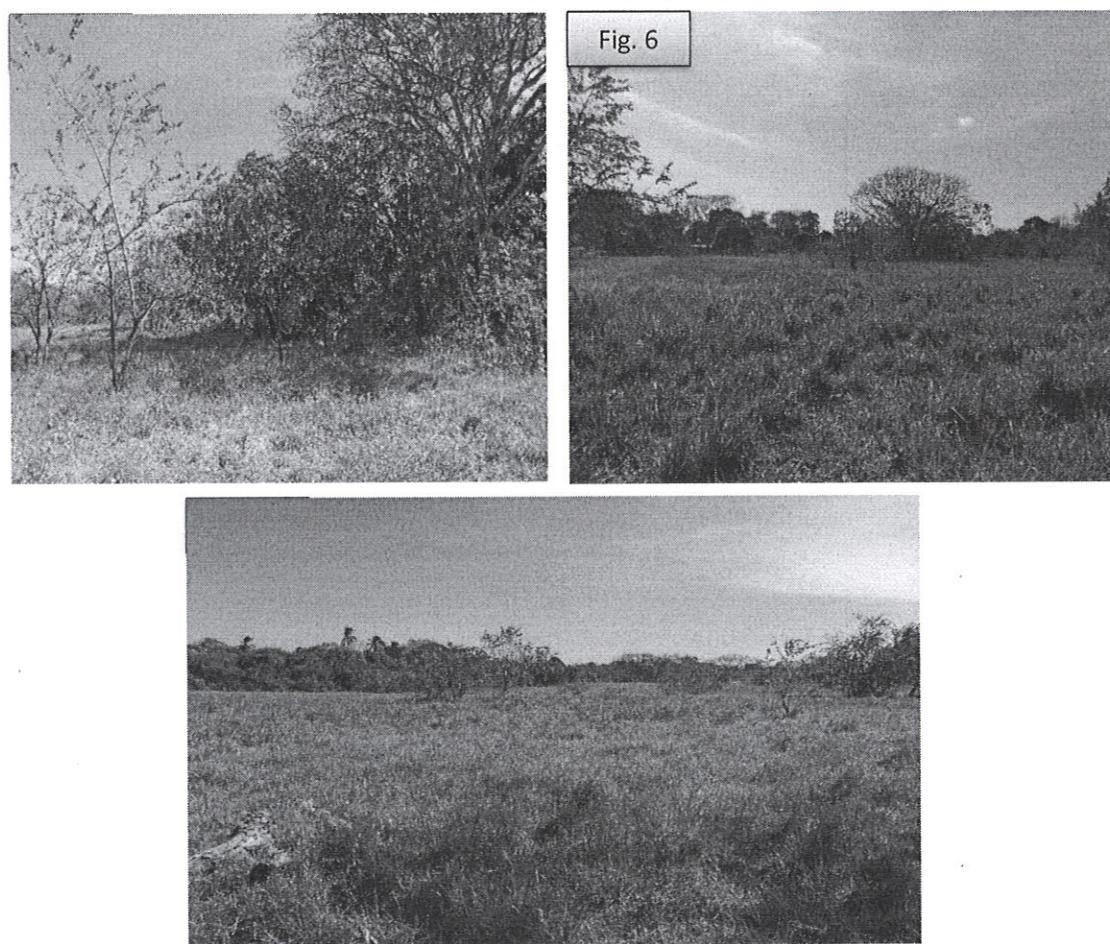
Vista en el área central de las fincas

Fig. 5, 6 y 7: Se aprecia la topografía y vegetación existente en el punto de acceso a las fincas.

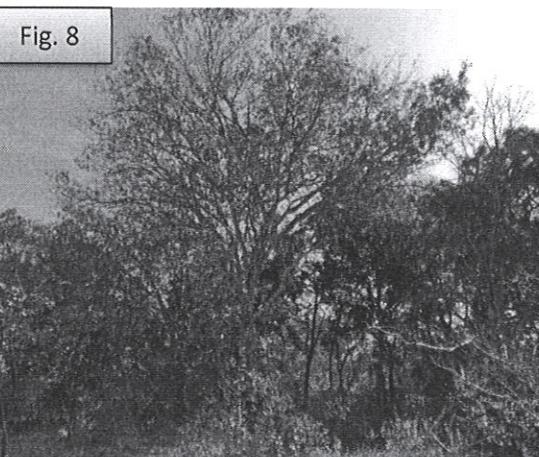
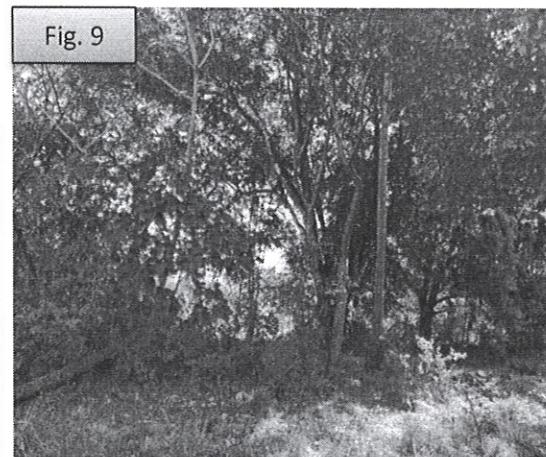
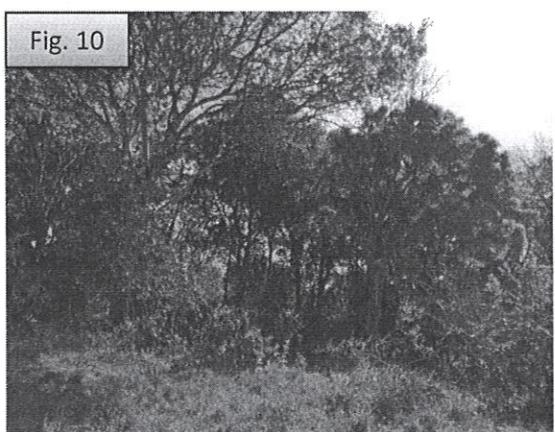
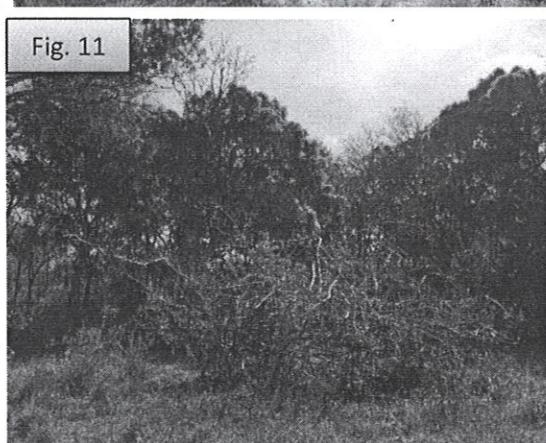
Vista del área con cobertura vegetal tipo gramínea, rastrojo y una pequeña porción de área de Bosque Secundario con Desarrollo Intermedio.

Fig. de la 8 a la 11: Se aprecia la topografía y vegetación existente donde se ubica principalmente rastrojo y una pequeña porción de Bosque con Desarrollo Intermedio, la cual fue señalada por parte del promotor como área afectarse por el desarrollo del proyecto.

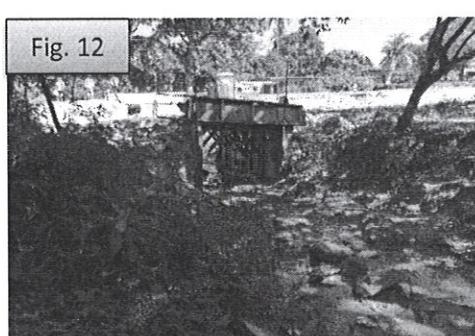
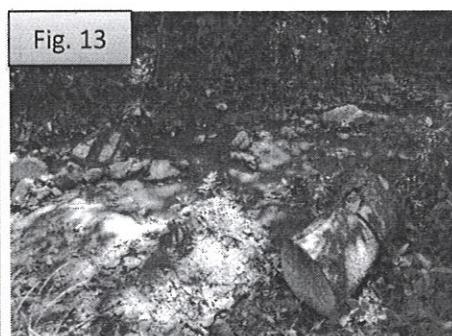
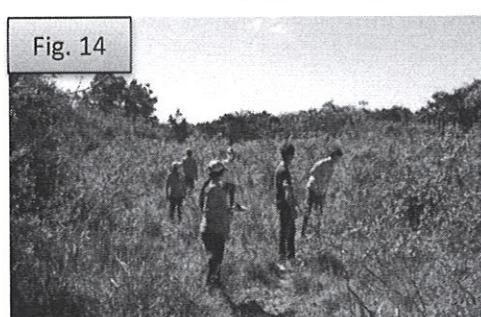
Observación 4: Cabe señalar que el proyecto se ubica en la parte media de la quebrada Ciénega Larga la cual alimenta al Humedal conocido como Ciénega de Penonomé (ubicado

en Juan Hombrón), así como las aguas provenientes de los sistemas de riego existentes a su alrededor, que utilizan las aguas del río Chico y Antón. Considerando que las coordenadas de ubicación de la PTAR e indican un punto de descarga, los mismos se ubican sobre el alineamiento de la quebrada Ciénega Larga, y aunque indiquen que la PTAR va a verter a un cauce de filtración (el cual carece de una descripción amplia en el EsIA), por la cercanía a la quebrada, y el volumen a generar de aguas residuales tratadas por filtración o descarga llegarán a la quebrada. De acuerdo a lo descrito se considera que se requiere: un informe de pruebas de percolación y análisis de calidad de agua de la Quebrada Ciénega Larga y un Estudio Hidrológico completo sobre el recurso Agua, cada uno de acuerdo al profesional idóneo correspondiente. Igualmente debe verificar el área de ubicación de la PTAR respecto a la quebrada y su bosque de galería en cumplimiento con la Ley N° 1 del 3 de febrero de 1994 (Ley Forestal). De acuerdo a lo establecido en el artículo 23, que indica lo siguiente: En los ríos y quebradas, se tomará en consideración el ancho del cauce y se dejará a ambos lados una franja de bosque igual o mayor al ancho del cauce que en ningún caso será menor de diez (10) metros.

Fig. 12 y 13: Se aprecia la quebrada Ciénega Larga, en el punto del vado. Cabe mencionar que se tomó de referencia estas fotografías del informe técnico de inspección DRCC-IIQ-005-2021 con fecha del 6 de enero de 2021, ya que se conocía el área y desde las fincas no es posible el acceso a la quebrada por la vegetación representativa que existe en el área. Fig. 14: Se aprecia parte de la vegetación existente próxima a la quebrada Ciénega Larga, dentro de las fincas, igualmente fotografía de referencia del informe ya mencionado

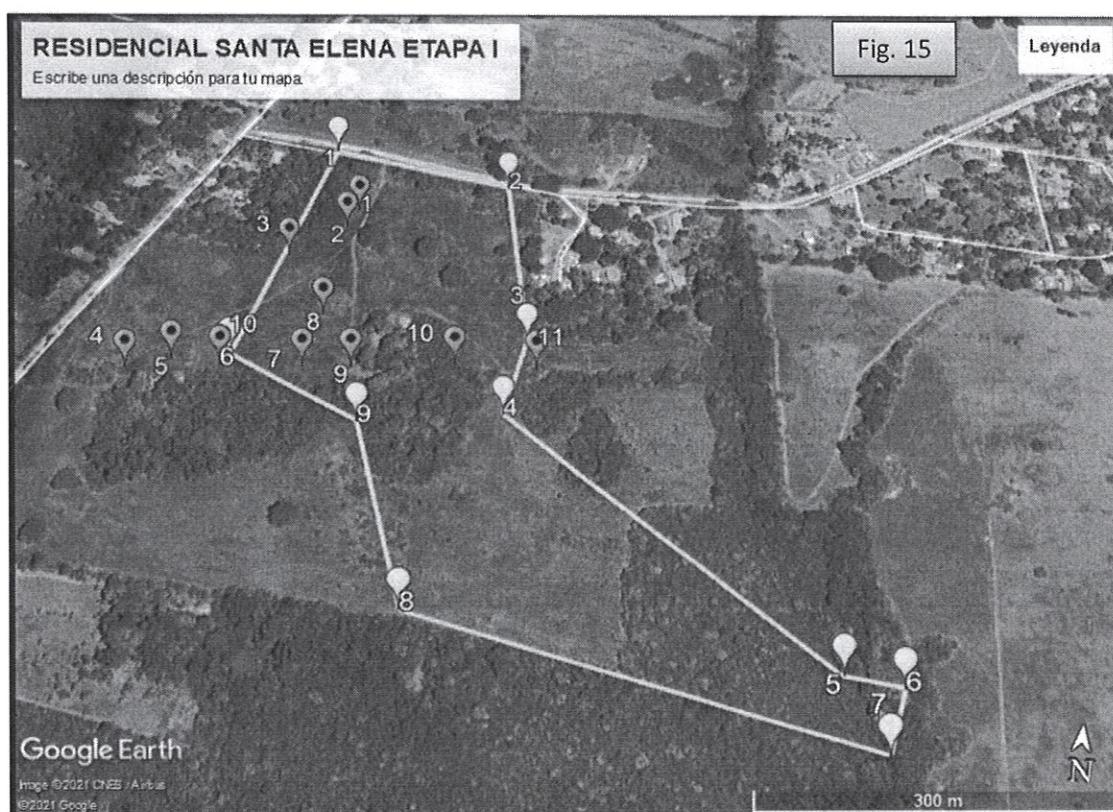
- c. El polígono generado por las coordenadas indicadas en el punto 5.2 Ubicación geográfica difiere en forma comparado con el polígono que muestran en este mismo subpunto. Ya que el polígono generado atraviesa en una gran sección el Bosque con Desarrollo Intermedio, hasta llegar al área de la PTAR. Mientras que el polígono presentado en este sub punto colinda desde la cerca viva lateral a la vía que conduce a Santa Rita hasta el otro extremo que colinda con el bosque de galería de la Quebrada, incluyendo también la cerca viva colindante a las residencias. Se observa área residencial, de calles y área de parques.

- d. El EsIA señala un área de aprox. 6 Has +9,727 m² 16 dm² para el proyecto, sin embargo. el polígono genera aprox. 13,1 has.
- e. El EsIA de acuerdo a la descripción de la flora, presenta un gran listado de árboles sin embargo no especifica a que áreas de las fincas corresponden.

- Lo observado en campo, no concuerda en su totalidad con la descripción de la línea base presentada en el EsIA, del proyecto categoría I, denominado: “**RESIDENCIAL SANTA ELENA ETAPA I**”.
- Se corroboró que algunos puntos de coordenadas aportadas en el EsIA, recaen sobre un área de Bosque Secundario con Desarrollo Intermedio, y el polígono no es acorde con el área señalada en la inspección.

Fig. 15: Vista en google Earth, con referencia de las coordenadas tomadas en campo (puntos rojos, del 1 al 11) durante la inspección comparadas con las coordenadas del polígono del proyecto (polígono celeste, del 1 al 10).

De acuerdo a estas incongruencias el promotor, deberá aclarar el alcance del proyecto, verificar el polígono real del proyecto y presentar las coordenadas corregidas en DATUM WGS84, y que el inventario de la flora se acorde a las áreas a afectar.
