Chitré, 10 de Junio de 2022
DRHE- SEIA-0873-2022

**INFORME TÉCNICO DE INSPECCION No. 02-2022, DEL PROYECTO
“REHABILITACIÓN Y FINANCIAMIENTO DE LA CARRETERA OCÚ-LAS
MINAS, PROVINCIA DE HERRERA”**

PROYECTO:	“REHABILITACIÓN Y FINANCIAMIENTO DE LA CARRETERA OCÚ-LAS MINAS, PROVINCIA DE HERRERA”.
EMPRESA:	MINISTERIO DE OBRAS PÚBLICAS (M.O.P)
REPRESENTANTE LEGAL:	RAFAEL SABONGE
UBICACIÓN:	DISTRITOS DE OCÚ Y LAS MINAS, PROVINCIA DE HERRERA
FECHA DE LA INSPECCION:	08 DE JUNIO DE 2022
FECHA DEL INFORME:	09 DE JUNIO DE 2022
INFORME ELABORADO:	ARITZEL FERNÁNDEZ
PARTICIPANTES:	ARITZEL FERNÁNDEZ (EVALUADORA DE IMPACTO AMBIENTAL) FRANCISCO CORTÉS (EVALUADOR DE IMPACTO AMBIENTAL) LUIS VARGAS (CONSULTOR AMBIENTAL) DIOMEDES VARGAS (CONSULTOR AMBIENTAL) JORGE E. BERNAL (SECCIÓN AMBIENTAL-MINISTERIO DE OBRAS PÚBLICAS)

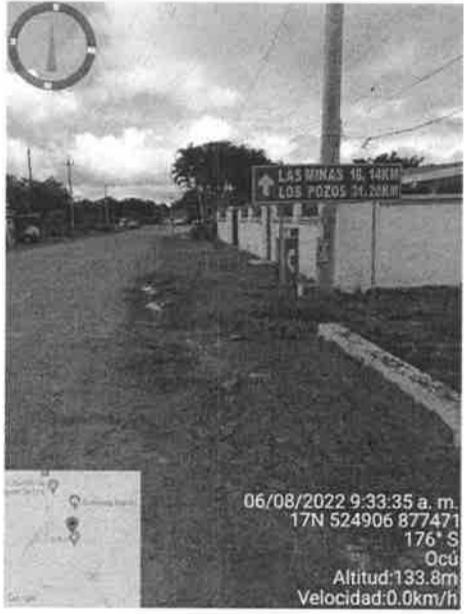
<p>Fotografía N°1 se observa el punto donde da inicio el proyecto.</p>	<p>Fotografía N°2 Puente sobre el Río Ocú</p>

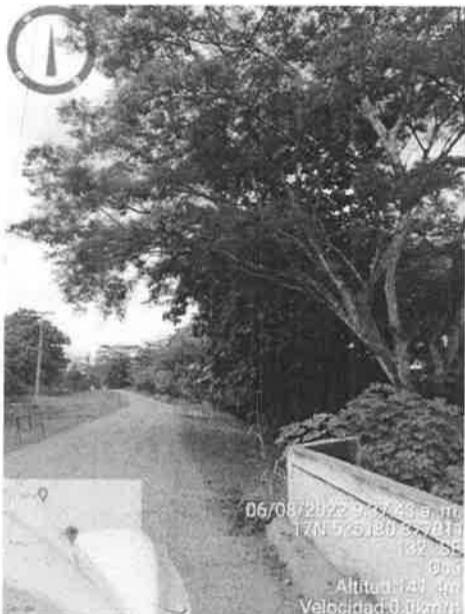
<p>06/08/2022 9:37:29 a.m. 17N 524906 877471 176° S Ocú Altitud:124.6m Velocidad:0.0km/h</p>
<p>Fotografía N°3 Quebrada Sin Nombre en donde se construirá un cajón pluvial sencillo.</p>	<p>Fotografía N°4 Puente sobre Quebrada La Pocada.</p>

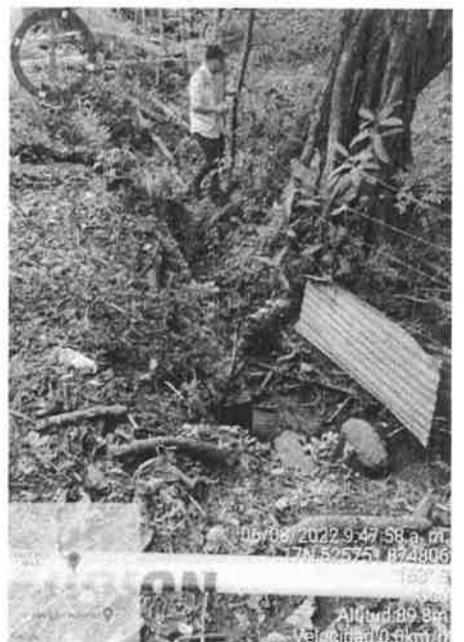
Nos pudimos percatar que aún no se ha llevado a cabo las actividades en las fuentes hídricas, como lo es la construcción del cajón pluvial para la quebrada sin nombre, para los demás puentes ya existentes de acuerdo a los Consultores Ambientales la rehabilitación de éstos solo consta de trabajos de pintura para los mismos.

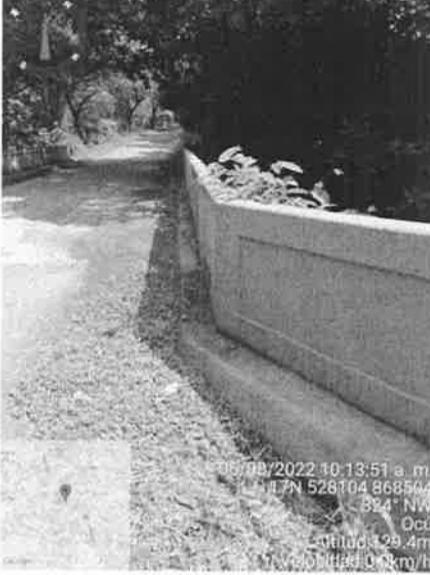
<p>Fotografía N°5 Puente sobre el Río El Chorro</p>	<p>Fotografía N°6 Puente sobre el Río Parita</p>

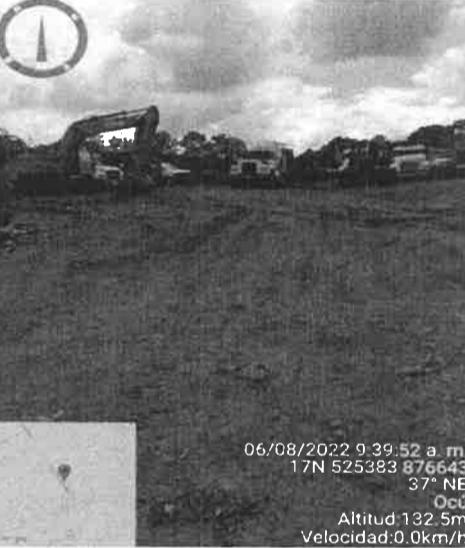
Se pudo observar un sitio de botadero que se encuentra en la vía, con una superficie de 8, 000 m², perteneciente a los señores Virgilio Castillero y Benigno Castillero. En el sitio se pudo observar que se está depositando material desechable proveniente de las actividades del proyecto, además se pudo observar que en este sitio mantienen maquinaria pesada.

<p>06/08/2022 10:15:32 a.m. 17N 528120 868497 333° NW Océano Altitud:139.5m Velocidad:0.0km/h</p>
<p>Fotografía N°7 Sitio de Botadero, terreno perteneciente a los señores Virgilio Castillero y Benigno Castillero</p>	<p>Fotografía N°8 Punto en donde Finaliza el Proyecto.</p>
