**MINISTERIO DE AMBIENTE
DIRECCIÓN REGIONAL DE COCLÉ
EVALUACIÓN DE IMPACTO AMBIENTAL**

- Lo observado en campo, concuerda con la descripción de la línea base presentada en el EsIA, del proyecto categoría I, denominado: **“PROYECTO DE HORTALIZAS Y CAMINO DE PENETRACION”**

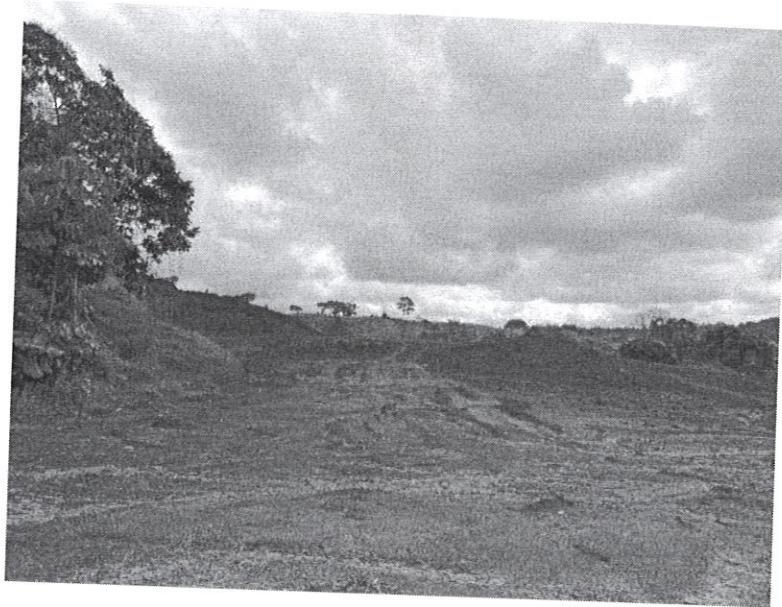
Observación 2: Se evidencia que en el área ya iniciaron los procesos de nivelación de terreno los mismos fueron paralizados por personal técnico de la Agencia de La Pintada.

Fig. 1: Trabajos realizados en el área

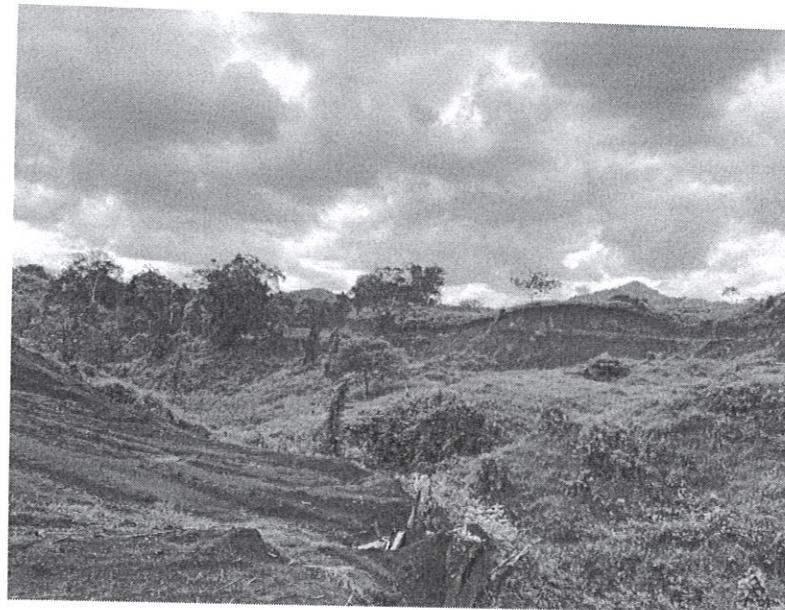
Observación 3: Se observó un drenaje el cual al momento de la inspección no tenía agua que puede ser afectado por el proyecto.

Fig. 2. Drenaje natural existente

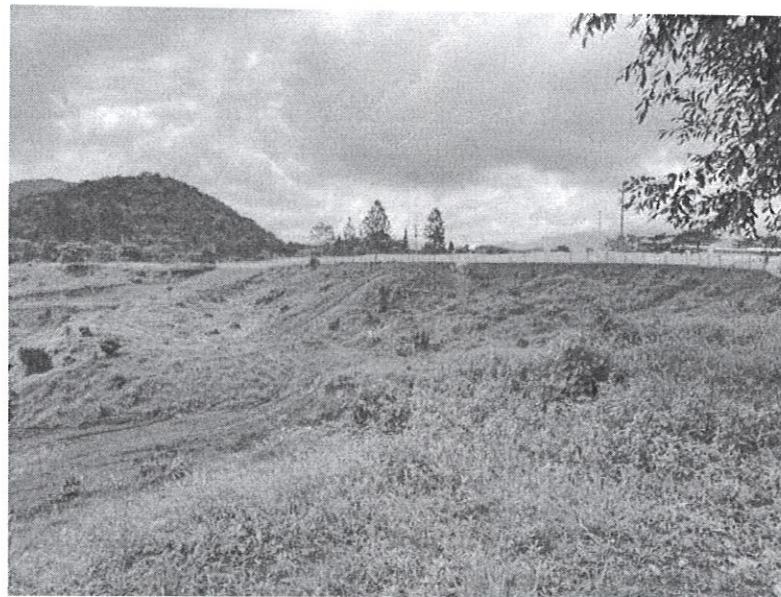
Observación 1: Se observa que la vegetación dentro del área propuesta para el proyecto esta compuesta por gramíneas.

Fig. 3. Vista de la propiedad
