SECCIÓN DE EVALUACION DE IMPACTO AMBIENTAL

UNIDAD AMBIENTAL SECTORIAL
SECCIÓN DE EVALUACIÓN DE IMPACTO AMBIENTAL
INFORME TÉCNICO DE INSPECCIÓN No. 01-2022, DEL PROYECTO
CATEGORÍA II, DENOMINADO: “REHABILITACIÓN Y FINANCIAMIENTO
DE LA CARRETERA VALLE RICO, EL POTRERO, SEÑALES DE OCÚ,
PROVINCIA DE HERRERA”.

PROYECTO:	REHABILITACIÓN Y FINANCIAMIENTO DE LA CARRETERA VALLE RICO, EL POTRERO, SEÑALES DE OCÚ, PROVINCIA DE HERRERA
PROMOTOR:	MINISTERIO DE OBRAS PÚBLICAS
REPRESENTANTE LEGAL:	RAFAEL SABONGE
UBICACIÓN:	CORREGIMIENTO DE MENCHACA Y OCÚ CABECERA, DISTRITO DE OCÚ, PROVINCIA DE HERRERA
FECHA DE LA INSPECCIÓN:	8 DE JUNIO DE 2022
FECHA DE ELABORACIÓN DEL INFORME:	9 DE JUNIO DE 2022
INFORME ELABORADO:	FRANCISCO CORTÉS
PARTICIPANTES:	<p>Por Miambiente – Dirección Regional de Herrera:</p> <ul style="list-style-type: none">- Técnico Francisco Cortés - Evaluador de Impacto Ambiental.- Técnica Aritzel Fernández - Evaluadora de Impacto Ambiental <p>Por el Ministerio de Obras Públicas:</p> <ul style="list-style-type: none">- Ing. Jorge Bernal - Sección Ambiental del Ministerio de Obras Públicas de Herrera. <p>Consultor Ambiental:</p> <ul style="list-style-type: none">- Diomedes Vargas- Luis

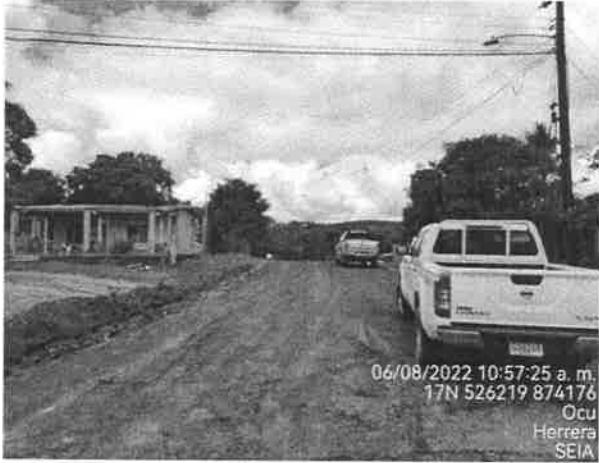
<p>Fotografía N°1 Inicio del tramo, se observa colocación de sello asfáltico y construcción de cunetas.</p>

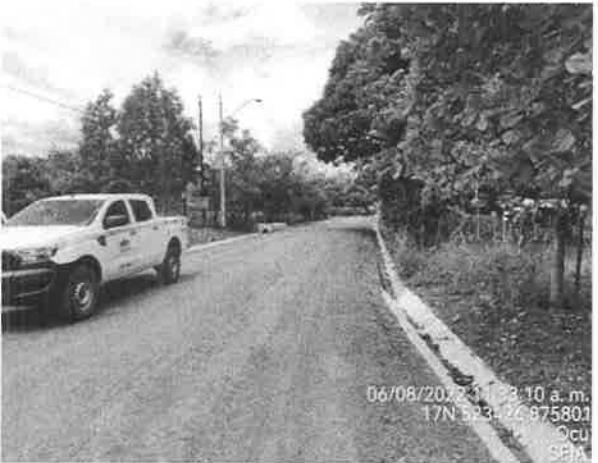
<p>06/08/2022 10:57:25 a.m. 17N 526219 874176 Ocu Herrera SEIA</p>	<p>Fotografía N°2 Fin del tramo, se observa cunetas pavimentadas, construcción de cabezales en la entrada de las fincas y viviendas.</p>

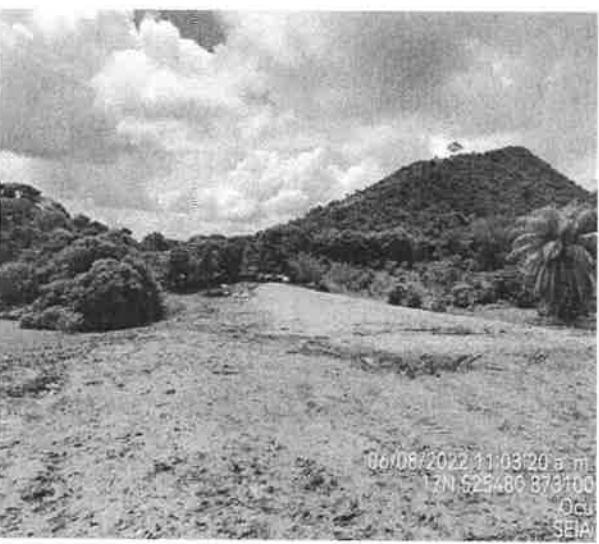
- 1- Se observaron avances significativos sobre el proyecto propuesto.
- 2- Se observó colocación de tubería sobre fuentes hídricas en las siguientes coordenadas UTM Datum WGS 84: 1- 523619 E 874198 N, 2- 525607 E 873288 N y 3- 525734 E 873414 N., dichos trabajos no fueron contemplados en el punto 5.4.2 del EsIA.
- 3- el sitio de botadero # 1, no está definido en el EsIA.

<p>06/08/2022 11:23:10 a.m. 17N 523124 875801 Ocu SEIA</p>
<p>Fotografía N°3 Sitio de Botadero #1, se observa material depositado, nivelado y compactado.</p>

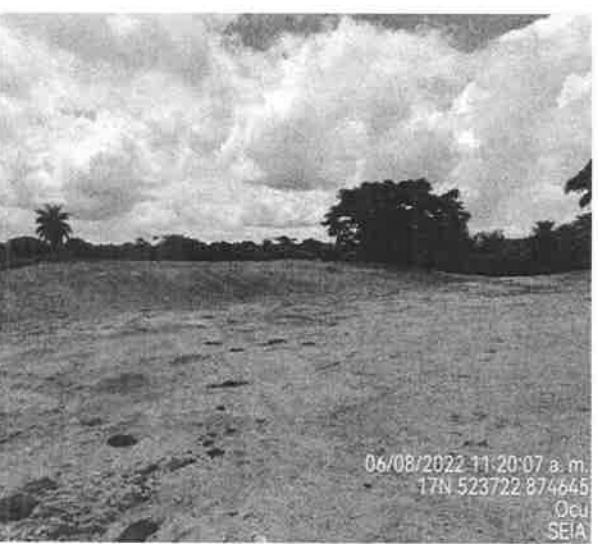
<p>06/08/2022 11:03:20 a.m. 17N 525480 873100 Ocu SEIA</p>	<p>Fotografía N°4 Sitio de Botadero # 2, se observa material depositado, nivelado y compactado.</p>

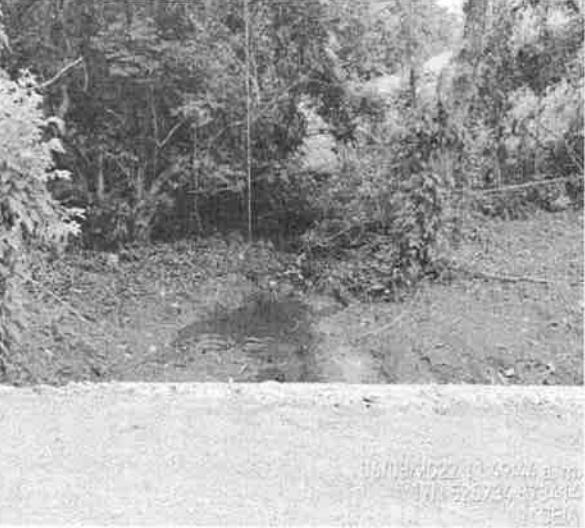
<p>Fotografía N°5 Se observa colocación de tubería de hormigón sobre fuente hídrica.</p>

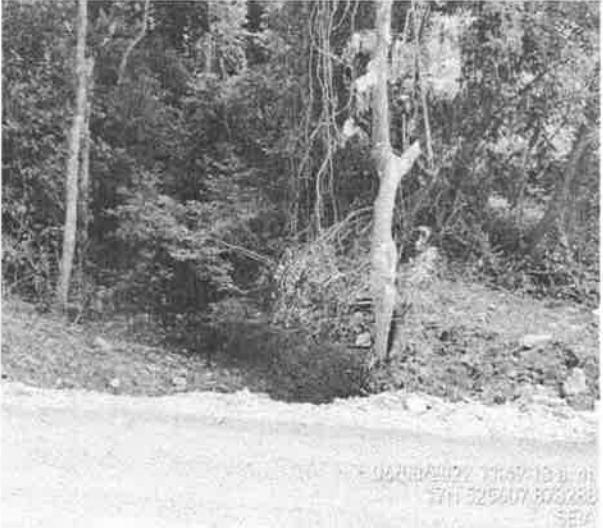
<p>Fotografía N°6 otra fuente hídrica a la cual se le coloco tuberías de hormigón.</p>

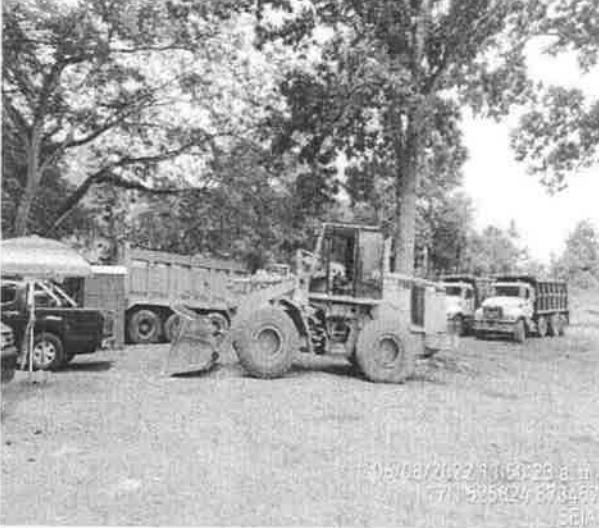
<p>Fotografía N°7 Patio de equipo utilizado en la construcción de la carretera.</p>

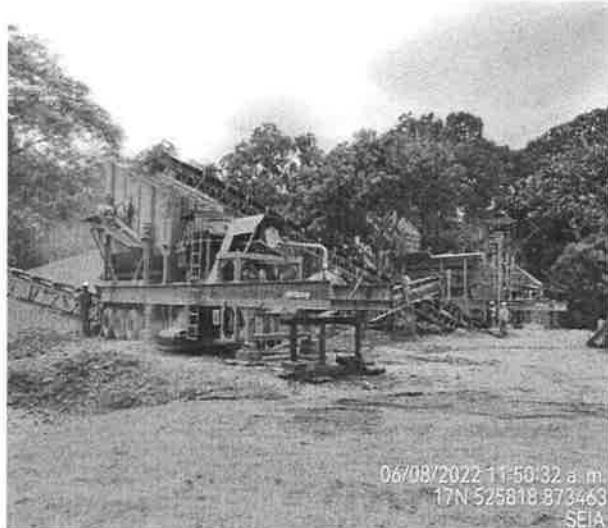
<p>Fotografía N°8 sitio donde está instalada la trituradora de roca caliza.</p>
