DEPARTAMENTO DE EVALUACIÓN DE ESTUDIOS DE IMPACTO AMBIENTAL
INFORME TÉCNICO DE INSPECCIÓN No. 022-2022

Proyecto:	EXTRACCIÓN DE MATERIAL (GRAVA) DEL RÍO TRIBIQUÉ PARA LA CONSTRUCCIÓN DEL CAMINO SAN JOSÉ – CALIDONIA – PLATANARES – PIXVAE	Categoría:	II
Promotor:	ININCO, S.A.		
Representante Legal:	RODRIGO DE LA CRUZ ALVENDAS		
Localización del Proyecto:	CORREGIMIENTO DE SONÁ, DISTRITO DE SONÁ, PROVINCIA DE VERAGUAS		
Fecha de inspección:	27 DE JUNIO DE 2022		
Fecha del Informe:	29 DE JUNIO DE 2022		
Participantes:	SE ADJUNTA COPIA DE LISTA DE ASISTENCIA

Nombre del EsIA: Extracción de material (grava) del río Tribiqué para la construcción del camino San José – Calidonia – Platanares – Pixvae

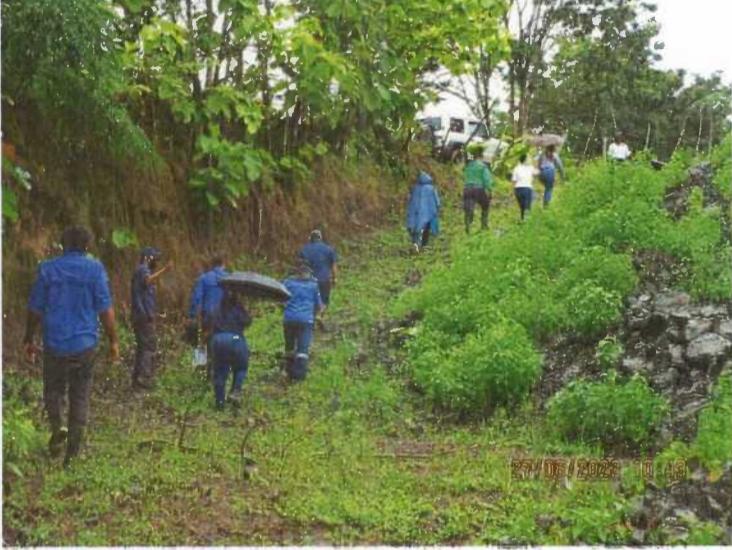
- El acceso #6 mantiene material pétreo en grandes cantidades, los cuales, de acuerdo a lo indicado por personal del promotor, se cuenta con estudio de impacto ambiental aprobado y este material serán utilizados para el camino de San José – Calidonia – Platanares – Pixvae. Cuenta con árboles jóvenes de teca y bosque de galería en la servidumbre del río Tribiqué. El acceso se ubica en terrenos privados (Fotos. 1, 2, 3 y 4).

<p>Foto 1. Acceso #6 a habilitar. Vista hacia el camino de San José – Calidonia – Platanares – Pixvae.</p>
459500.00 m E 882465.00 m N

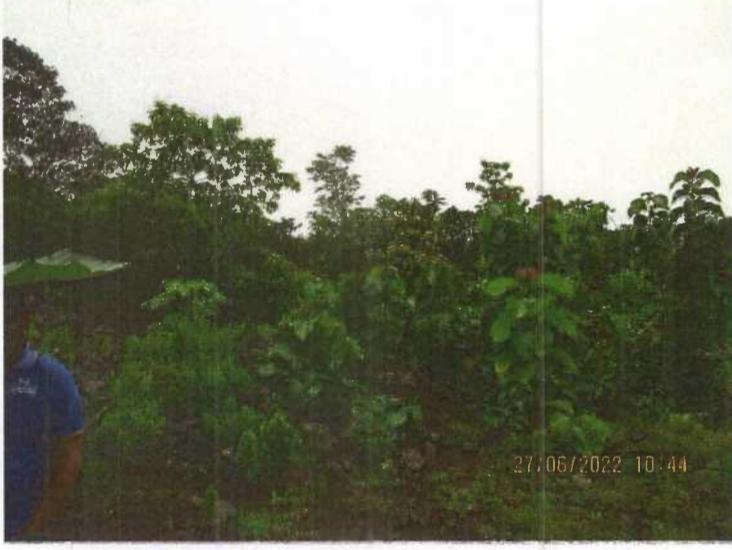
<p>Foto 2. Acceso #6 a habilitar. Vista hacia el río Tribiqué</p>
459481.40 m E 882450.08 m N

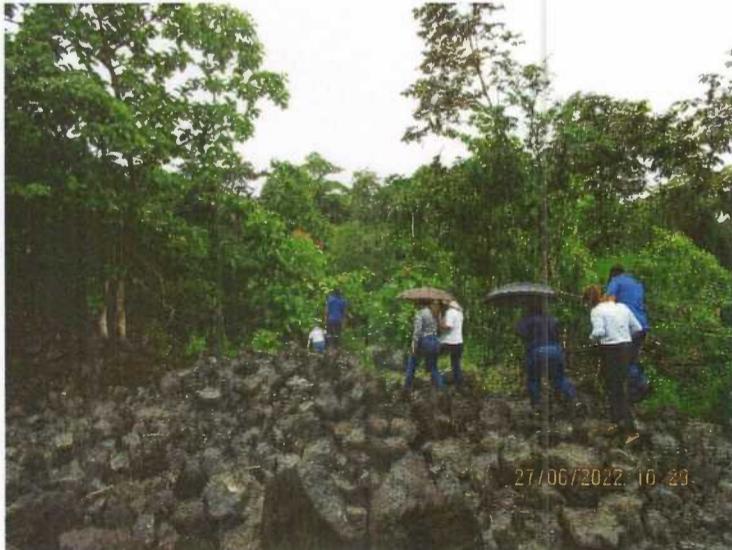
<p>Foto 3. Material pétreo que se encuentra a un costado del acceso #6.</p>

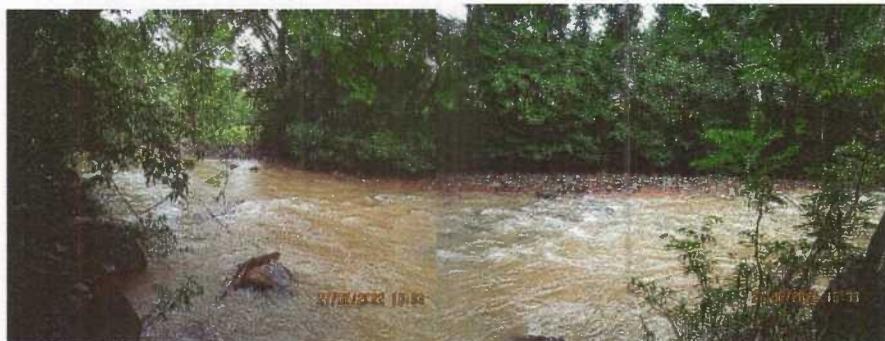
Foto 4. Vista del Río Tribiqué desde el acceso #6.

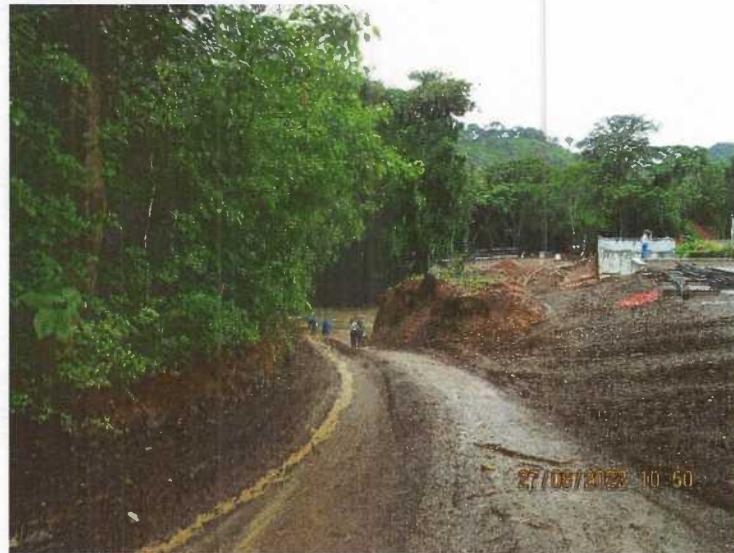
- El acceso #5 se ubica contiguo al puente a construir sobre el río Tribiqué, por lo que no cuenta con vegetación y se encuentra habilitado para el paso de vehículos pesados. De acuerdo a lo indicado en campo por personal del promotor, el acceso se sitúa sobre terrenos públicos, pues se encuentran en trámite de traspaso al Ministerio de Obras Públicas (Fotos 5 y 6).

Foto 5. Vista del acceso #5 a conformar.

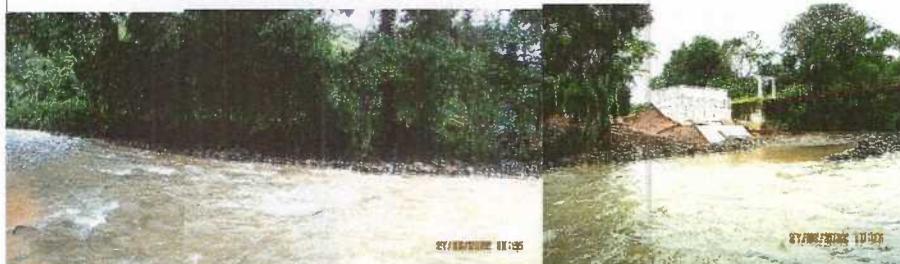
Foto 6. Vista del Río Tribiqué desde el acceso #5.

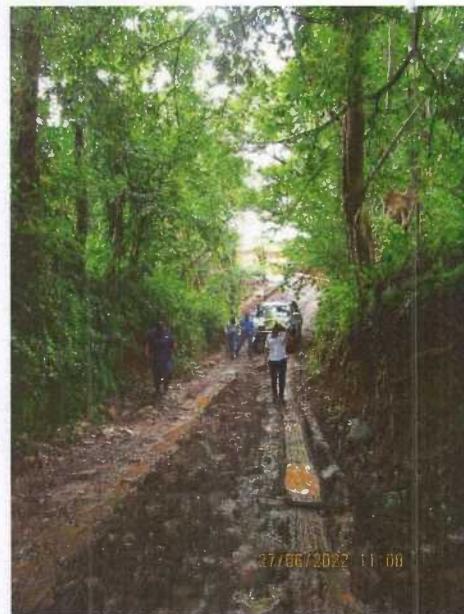
- El acceso #4 se encuentra habilitado, de acuerdo a lo indicado por el personal del promotor, es de uso público y mencionan que culminado su uso lo dejaran en igual o mejor condiciones. Mantiene vegetación de cercas vivas en ambos lados del camino (Fotos 7 y 8).

Foto 7. Vista del acceso #4 a conformar.

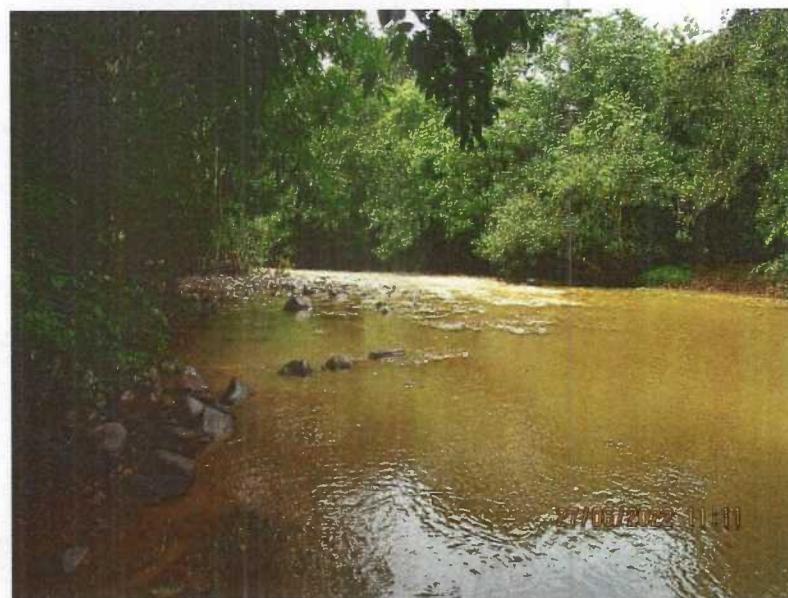
Foto 8. Vista del Río Tribique desde el acceso #4.

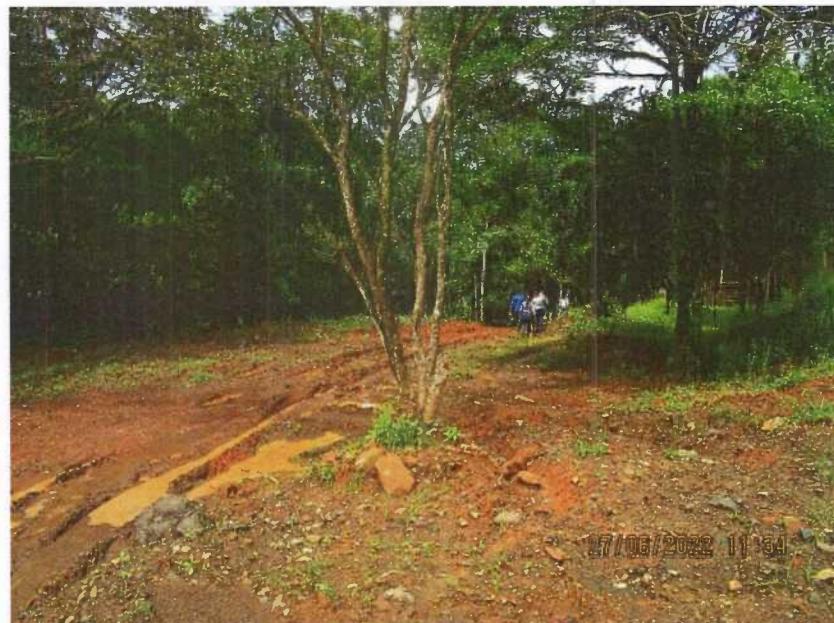
- El acceso #3 se ubica sobre terrenos privados. Se observaron algunos árboles dispersos y bosque de galería. Durante la inspección se le comunicó al personal por parte del promotor, que requieren analizar la logística de desplazamiento del equipo, desde el acceso#3 a la zona de extracción #3 (Fotos 9 y 10).

Foto 9. Vista del acceso #3 a conformar.

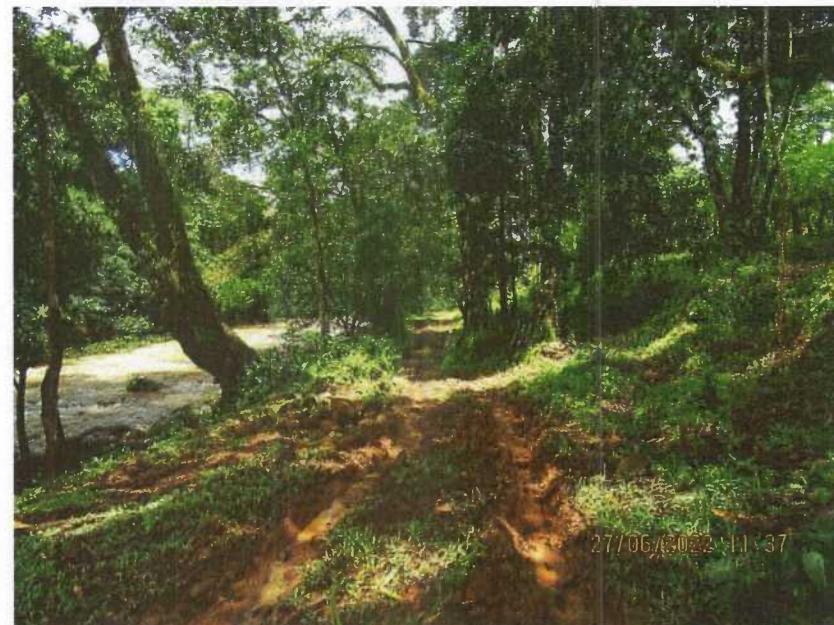
Foto 10. Vista del acceso #3 a conformar colindante al Río Tribique.

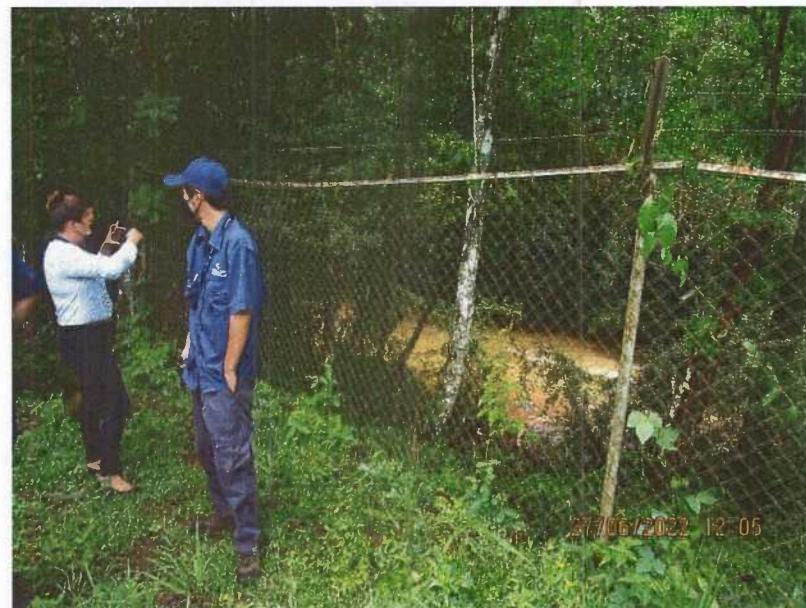
- El acceso #2 se ubica sobre terrenos privados y cuenta con bosque de galería. Mantiene una inclinación mayor entre el camino de San José – Calidonia – Platanares – Pixvae y el río Tribiqué. El equipo consultor detalla que aguas arriba se ubica un área de uso recreativo (Foto 11)

Foto 11. Vista del acceso #2 a habilitar.

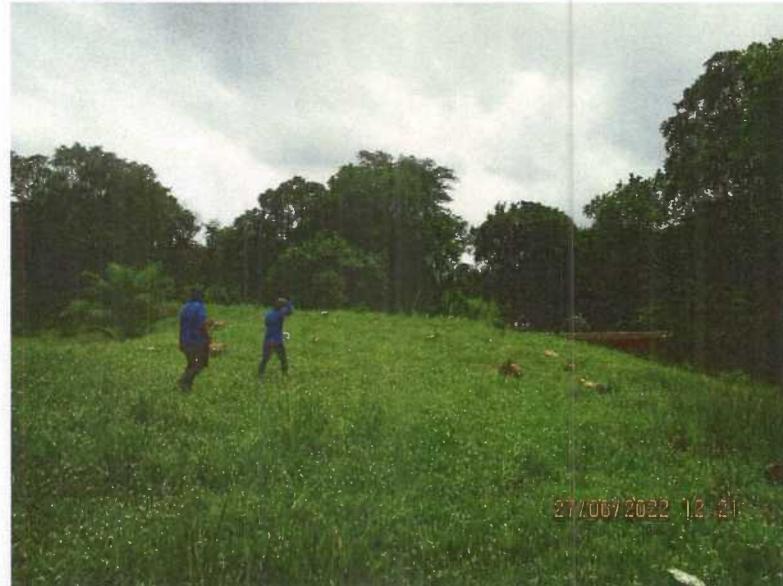
- El acceso #1 se ubica sobre terrenos privados cuyo titular es Mara Nazira Castrellón. Se encuentra desprovisto de vegetación. Colinda con una quebrada sin nombre que mantenía caudal el cual desemboca sobre el río Tribiqué (Fotos 12, 13 y 14).

Foto 12. Vista del acceso #1 a habilitar.

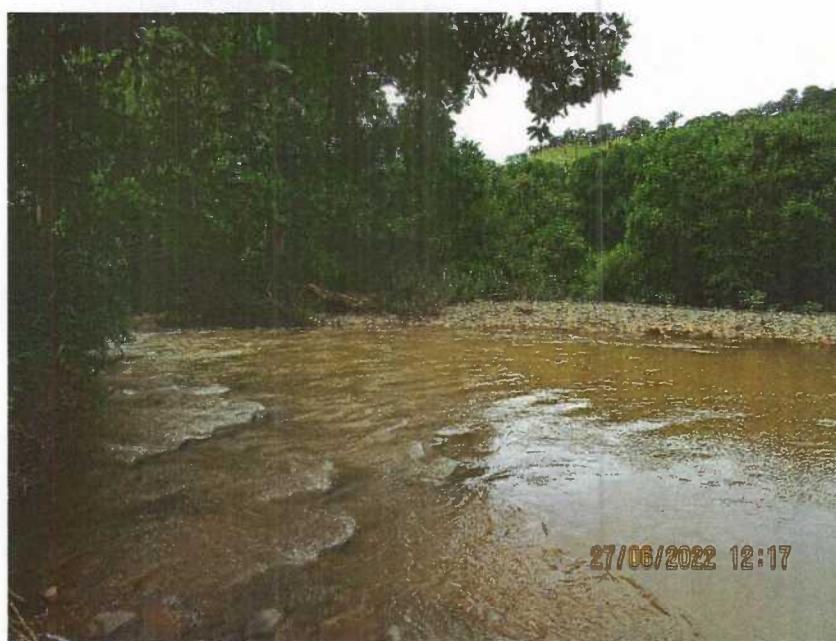
Foto. 13 Vista del Río Tribique desde el acceso #1.

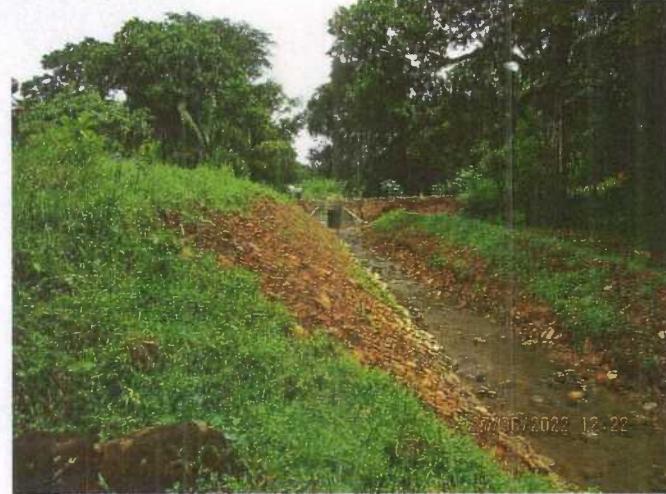
<p>Foto. 14 Quebrada Sin Nombre que divide el acceso #1 y área de instalación de la planta trituradora.</p>
461852.84 m E 884680.59 m N

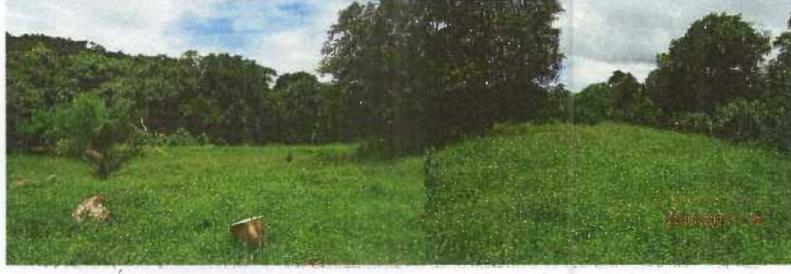
- El personal por parte del promotor menciona la necesidad de incluir el resto de la finca de Mara Nazira Castrellón, que colindante con el acceso#1, como área de acopio del material extraído (Foto 15).

<p>Foto. 15 Área nueva a habilitar como zona de patio (acopio de material).</p>
461937.00 m E 884733.00 m N

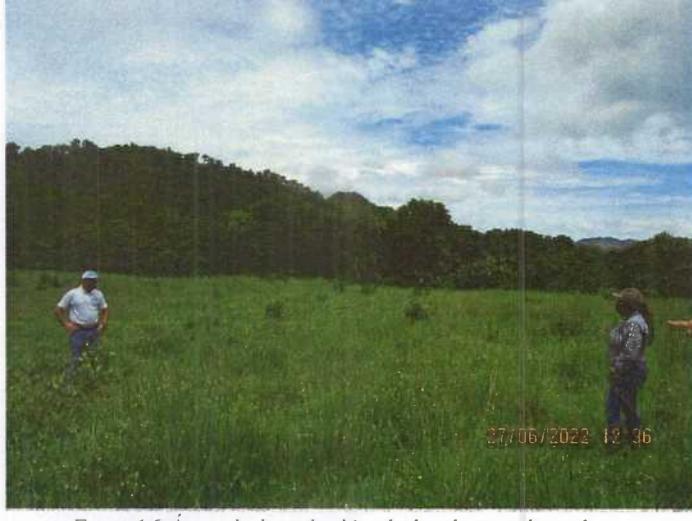
- El área donde se instalará la planta trituradora es una zona que colinda con el río Tribiqué y con la quebrada sin nombre. Se encuentra desprovista de vegetación y es mayormente plana; sin embargo, contiguo a las fuentes hídricas se mantiene bosque de galería y una mayor pendiente. Colinda al este con un terreno donde se pretende instalar la planta de asfalto, según lo indicado por personal de la Dirección Regional de Veraguas, cuenta con un EsIA categoría I que se encuentra actualmente en evaluación (Fotos 16 y 17).

<p>Foto. 16 Área de instalación de la planta trituradora.</p>
461956.75 m E 884679.28m N

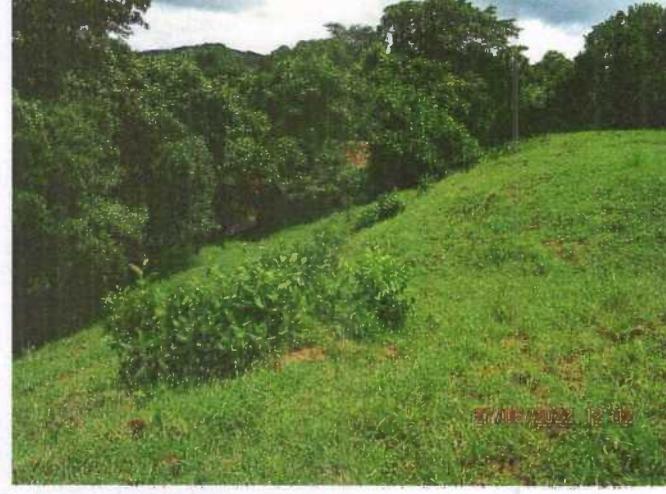
<p>Foto. 17 Diferencia de inclinación en la topografía del área de instalación de la planta trituradora y bosque de galería del río Tribique</p>

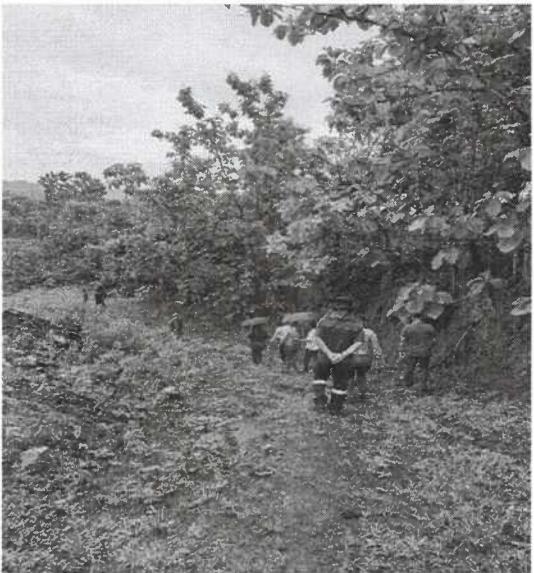
<p>Ilustración No.1. Visita al sitio de extracción en el denominado playón 6., se observa el acceso 6 al mismo. Fuente Inspección realizada el 27/6/2022.</p>
Coordinada del acceso E: 459604 N: 882800

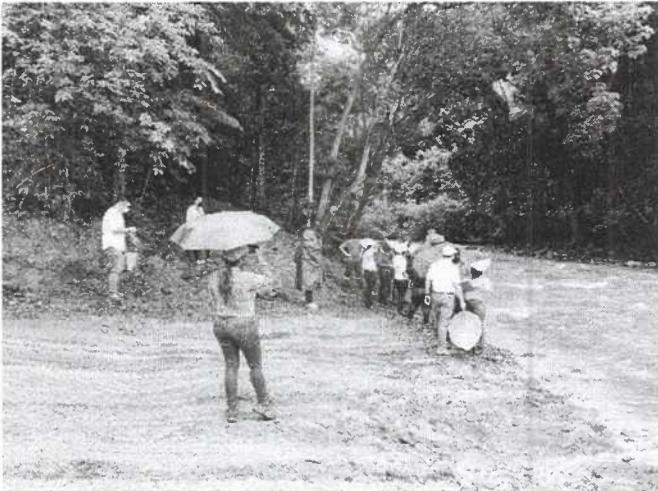
- Punto de Extracción Playón N° 5: Este sitio cuenta con un acceso que esta siendo utilizado para el transito vehicular tanto de equipo pesado como el transporte del área, que no puede pasar a través del puente colgante existente. Dentro de este punto hacia aguas abajo se encuentra el polígono de extracción y esta actividad será realizada dentro del cauce del río tríbique, y se nos comunicó por parte de la empresa, que se conformarán camellones para el traslado del equipo con el material extraído. Cabe señalar que en este punto se observó la construyendo el puente vehicular nuevo por la empresa ININCO, S.A. por lo que en la actualidad se esta desarrollando esta actividad. Coordenada de referencia del acceso 459604 E 882800 N, Polígono de extracción 459632 E 882758 N.

<p>Ilustración No.2. Visita al sitio de extracción PLAYON 5, el cual se observa que el acceso es utilizado por el transito vehicular del área. Fuente Inspección realizada el 27/6/2022.</p>

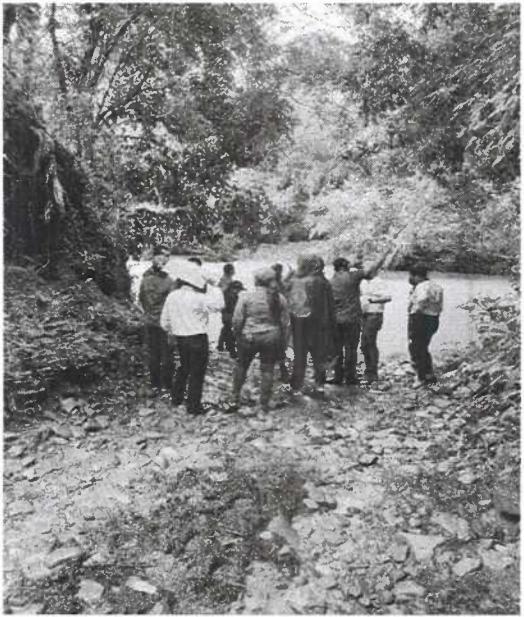
- Punto de Extracción Playón N° 4: Se observó que para acceder a este punto el mismo cuenta con un material selecto (Grava de Río) y es utilizado por los propietarios de las fincas adyacentes para el acceso a las mismas. El área cuenta con una vegetación compuesta por árboles de maría, guabito, higo, mangos, entre otros. Cabe señalar que la actividad de extracción en este sitio se realizará dentro del cauce del río tríbique conformando camellones para la movilización de la maquinaria.

<p>Ilustración No. 3. Área de extracción del PLAYON 4, y acceso al área que es utilizado por las fincas adyacentes. Fuente Inspección realizada el 27/6/2022.</p>
<p>Acceso E: 461051 N: 883517</p> <p>Área de extracción E: 461015 N: 883517</p>

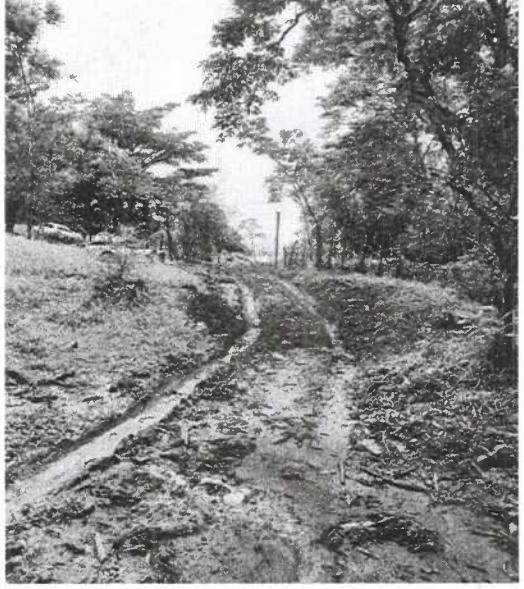
- Punto de Extracción Playón N° 3: Se observó que este punto cuenta con un acceso público, que es utilizado por los propietarios de las fincas al lado del río tríbique, si los trabajos de extracción se realizan al inicio de este camino, se deberán talar aproximadamente 10 árboles de diferentes especies que forman parte del bosque de protección por lo que los trabajos de extracción serán realizado dentro del cauce del río.

<p>Ilustración No.4 . Vista del área del acceso a la extracción del PLAYON 3 Fuente Inspección realizada el 27/6/2022.</p>

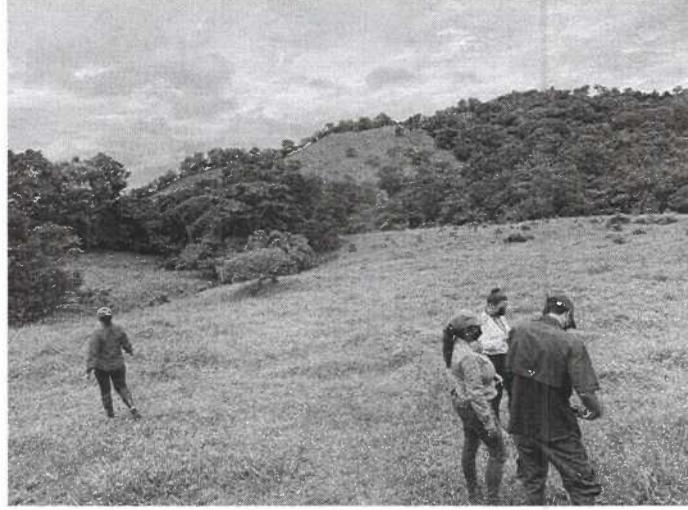
- En el sitio donde se pretende colocar la planta de trituración, patio de acopio de material y tina de sedimentación se deberá replantear y delimitar los mismos; ya que las coordenadas presentadas dentro del EsIA se encuentran dentro de los márgenes de protección del Río Tríbúque, determinado por lo medido en campo con GPS, se establece que el ancho del río en este punto específico es de 40 metros aproximadamente, condicionando el polígono presentado para dicha actividad.

<p>Ilustración No.5 Sitio donde se instalará la planta de trituración, patio de acopio de material y tina de sedimentación. Fuente Inspección realizada el 27/6/2022.</p>
<p>Área de extracción E: 461880 N: 884641 E: 461901 N: 884620</p>

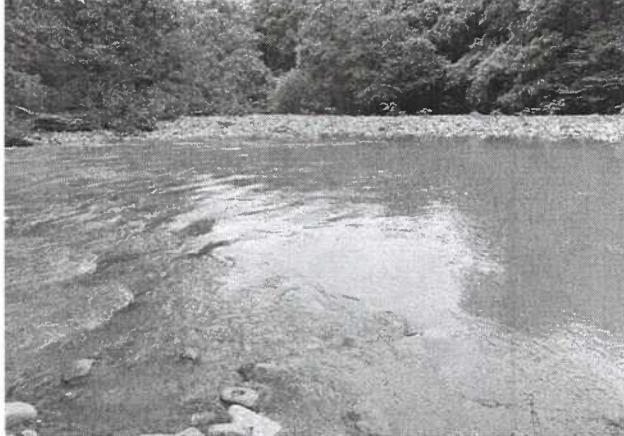
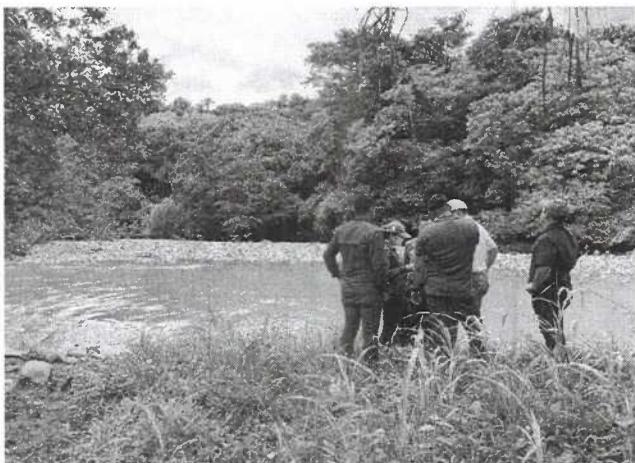
- El punto de extracción denominado Playón N° 1: Se observó que el acceso cuenta con una vegetación de gramíneas dentro de la finca propiedad de la Sra. Castrellon, y el mismo cuenta con su debida autorización de uso, el acceso colinda al este con una quebrada sin nombre, dentro del polígono de extracción presentado, se observó que existe un área con material selecto (piedras y en una parte se ve que sobresalen del nivel del agua del río tríbique), por lo que los trabajos de extracción serán realizados dentro del cauce del río. Coordenada de referencia 461915 E ,884640 N y coordenada de acceso 461842 E , 884702 N.

<p>Ilustración No.6 Sitio de extracción PLAYON 1 Fuente Inspección realizada el 27/6/2022.</p>
