**SECCIÓN DE EVALUACIÓN DE IMPACTO AMBIENTAL
INFORME TÉCNICO DE INSPECCIÓN AL ÁREA DE DESARROLLO DEL PROYECTO**

Proyecto:	"PLAZA LOS MANITOS"		
Categoría:	I		
Promotor:	CASTIBARA, S.A.		
Representante Legal:	EFRAÍN RAMÓN CASTILLERO CASTILLO		
Ubicación:	Corregimiento de Ocú (Cabeceira), distrito de Ocú, provincia de Herrera.		
Expediente No.:	DRHE-I-F-22-2022		
Fecha de Inspección:	7 de julio de 2022		
Fecha del Informe:	11 de julio de 2022		
Participantes:	Nombre	Cargo	Institución/Sociedad/Empresa
	Francisco Cortés	Evaluador de Impacto Ambiental	MiAmbiente – Dirección Regional de Herrera
	Aritzel Fernández	Evaluadora de Impacto Ambiental	MiAmbiente – Dirección Regional de Herrera
	Isellyn Polo	Técnica en Recursos Naturales	MiAmbiente - Agencia de Pese
	Euclides Batista	En Representación del Promotor	CASTIBARA, S.A.

Informe Técnico de Inspección a Polígono del proyecto "**PLAZA LOS MANITOS**".

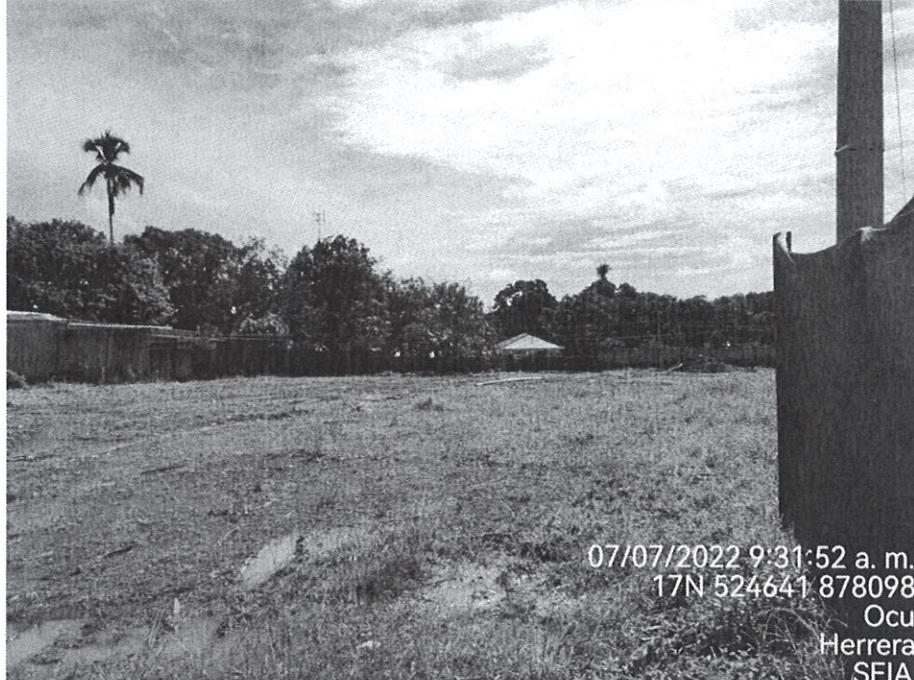
Coordenada de ubicación UTM (WGS-84):	Imágenes tomadas en el polígono.
878098 N 524641 E

- En el polígono existe especies de gramíneas y algunas malezas, no a si los arboles descritos en el punto 7.1.1, ya que los mismos fueron talados. el terreno fue limpiado y se encuentra cercado con malla de sarán.

<p>07/07/2022 9:31:52 a.m. 17N 524641 878098 Ocu Herrera SEIA</p> <p>Foto. N° 1. Polígono a desarrollar, se observa manchas de gramíneas y malezas.</p>

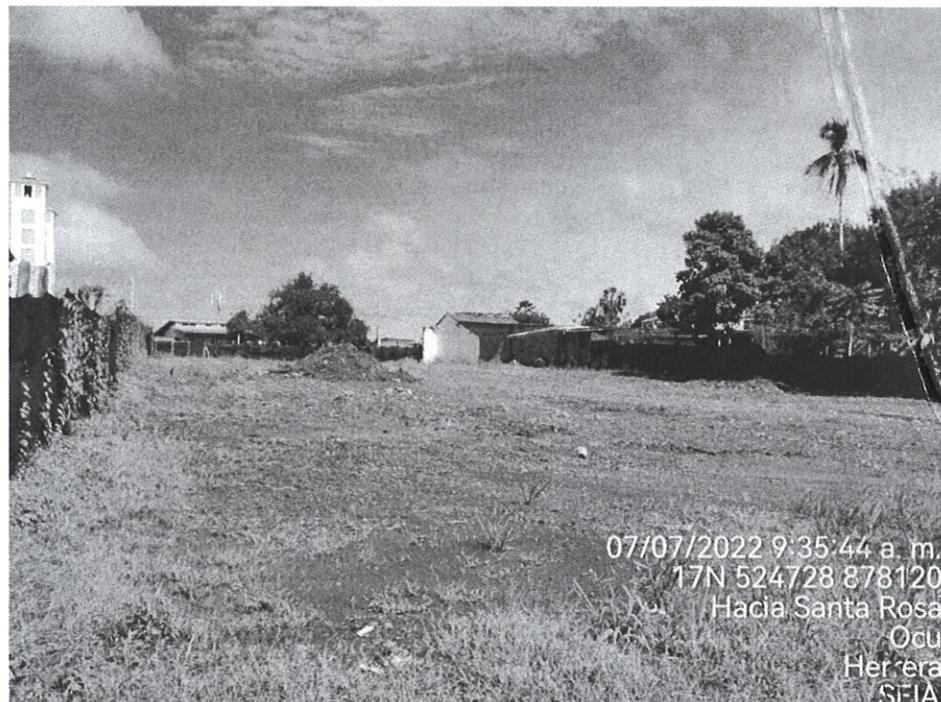
878120 N
524728 E

Foto. N° 2. Otra vista del área a impactar.

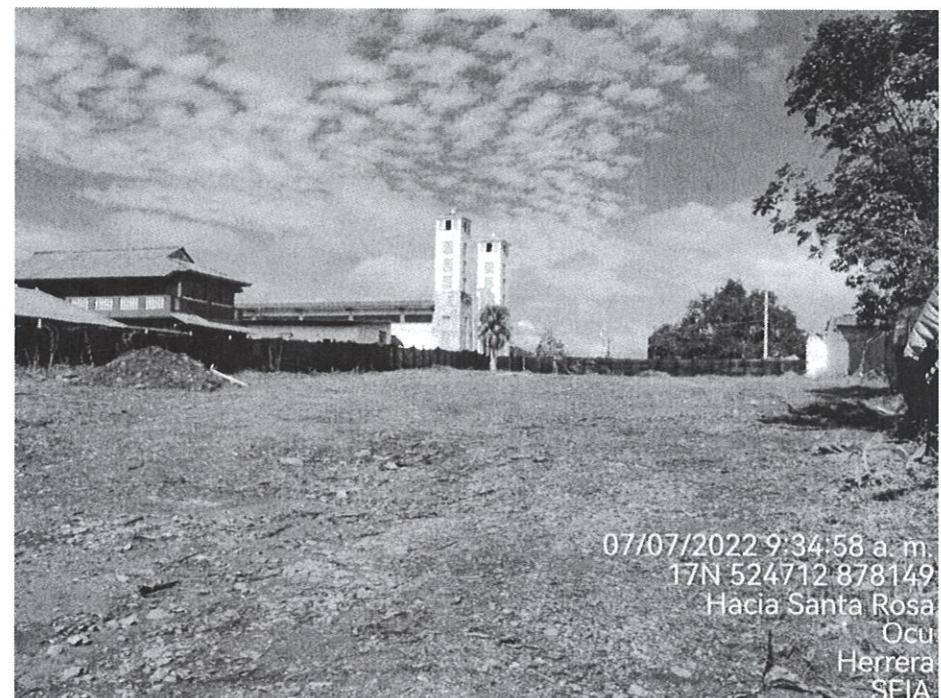
878149 N
524712 E

Foto. N° 3. Se observa material de relleno.
