**MINISTERIO DE AMBIENTE  
DIRECCIÓN REGIONAL DE COCLÉ  
EVALUACIÓN DE IMPACTO AMBIENTAL**

**INFORME TÉCNICO DE INSPECCIÓN**

DRCC-IIO-044-2020

<b>Proyecto:</b>	<b>“MOVIMIENTO DE TIERRA PARA NIEVEALCION DE TERRENO”</b>
<b>Promotor:</b>	MEGANYMAR, S.A.
<b>Categoría:</b>	I
<b>Consultores ambientales:</b>	DIOMEDES VARGAS y JORGE CARRERA
<b>Localización del proyecto:</b>	CORREGIMIENTO DE EL COCO, DISTRITO DE PENONOME, PROVINCIA DE COCLE
<b>Fecha de inspección:</b>	18 DE FEBRERO DE 2020
<b>Fecha de informe:</b>	18 DE FEBRERO DE 2020
<b>Participantes:</b>	<ul style="list-style-type: none"><li>• Angela López Name - sección de Evaluación de Impacto Ambiental - MiAMBIENTE, Regional de Coclé.</li><li>• Rodrigo Quijada - MiAMBIENTE, Regional de Coclé.</li><li>• Gustavo Marquez - sobrino de la representante legal</li></ul>

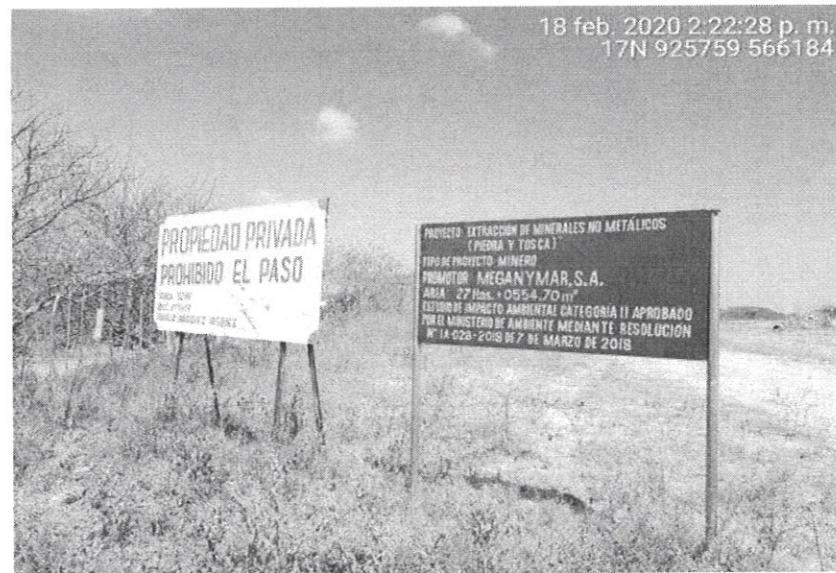
Observación 1: Se observa dentro del área propuesta un letrero verde donde indica, la existencia de un Estudio de Impacto Ambiental categoría II aprobado; el cual aun se encuentra vigente.

Fig. 1: Letrero de Estudio de Impacto Ambiental aprobado en el área a evaluar.

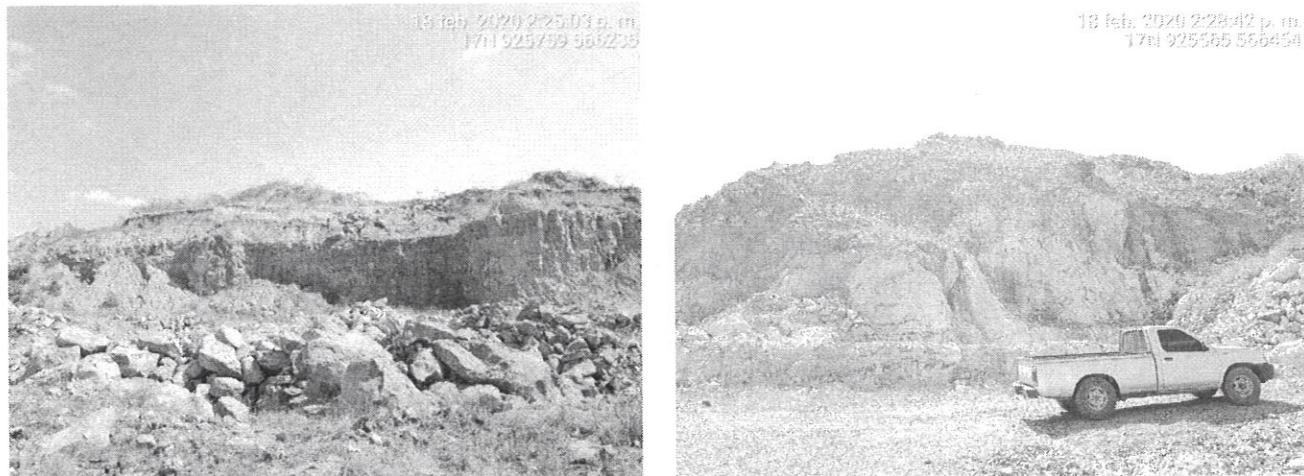
Observación 2: el área ya esta impactada, debido a que es una zona donde anteriormente han sacado material no metálico.

Fig. 2 y 3: área del proyecto

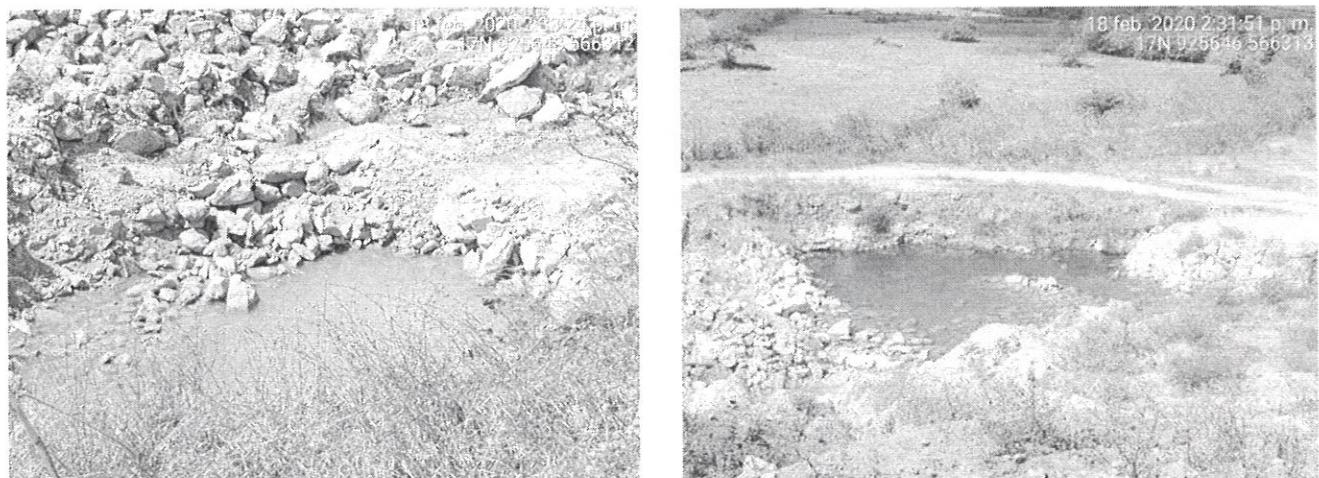
Observación 3: Nos comentan en el recorrido que la actividad que quieren realizar en el área es el movimiento de material de un punto a otro para llenar unos hoyos que mantienen agua de lluvia, las mismas las utilizan los moradores de la comunidad para actividades recreativas.

Fig. 3 y 4: Hoyos producto de extracciones pasadas que no han sido conformadas y se han llenado de agua producto de las lluvias
