REPÚBLICA DE PANAMÁ
GOBIERNO NACIONAL
MINISTERIO
DE AMBIENTE
DIRECCION REGIONAL
DE BOCAS DEL TORO

INFORME TÉCNICO DE INSPECCIÓN AL SITIO DE DESARROLLO DEL PROYECTO
Informe Técnico No. DEIA-III-F-036-2022 ITI-028

Proyecto:	REHABILITACIÓN DE LAS CALLES DE ISLA COLÓN Y CONSTRUCCIÓN DE LA CIRCUNVALACIÓN COSTERA LA FERIA - BOCA DE DRAGO – PLAYA BLUFF -PLAYA PAUNCH, SISTEMA DE BOMBEO Y REMOZAMIENTO DEL PARQUE SIMON BOLÍVAR, PROVINCIA DE BOCAS DEL TORO		
Categoría:	III		
Promotor:	MINISTERIO DE OBRAS PÚBLICAS		
Representante Legal:	Rafael José Sabonge		
Ubicación:	Provincia de Bocas del Toro, distrito de Bocas Del Toro, Corregimiento cabecera, Isla Colón.		
Expediente No.:	DEIA-III-F-036-2022		
Fecha de la inspección:	5 y 6 de julio de 2022.		
Fecha del Informe:	Lunes, 18 de julio de 2021.		
Participantes:	Nombre	Cargo	Institución
	Yoarís Aparicio	Técnico evaluador	MiAMBIENTE-BOCAS
	Eric Molares	Consultor	Ingenieros Geotécnicos, S.A
	Samira Kiwan	Técnica	MiAMBIENTE-DICOMAR
	Dionicio Abrego	Técnico	MiAMBIENTE-BOCAS

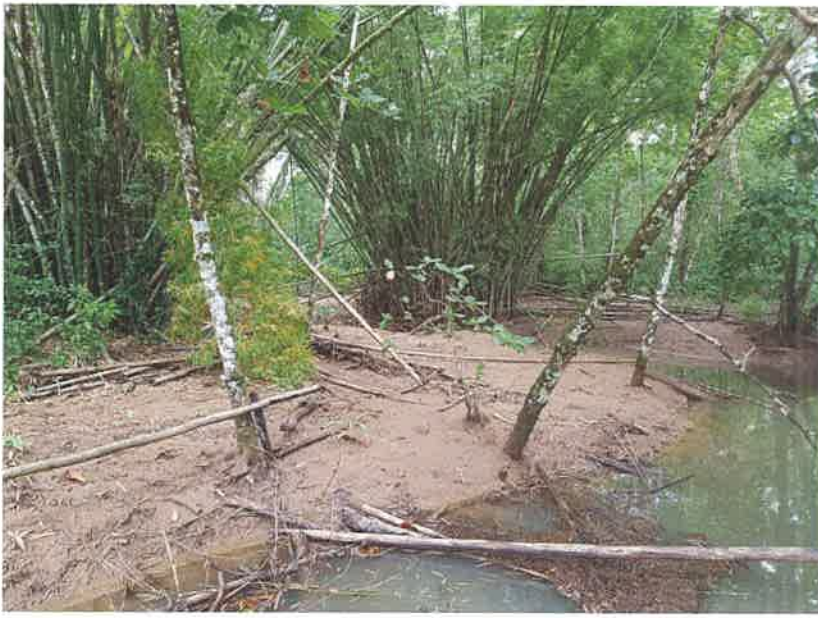
El recorrido de la fase B se inició en una fuente de agua superficial o quebrada sin nombre, en la Figura 1, se observa la acumulación de agua y zona de humedal, por donde el alineamiento del proyecto se encuentra ubicado.

Figura 1. Área de humedal y/o inundación con salida al mar. (WGS84/UTM zona 17 E_362449.75 N_1040273.45)

En cuanto al recurso hídrico, las fuentes identificadas vierten directamente al mar, en una zona costera con topografía plana, esto explica el comportamiento de que el ancho de inundación es muy superior a su caudal al momento de la inspección (Figuras 1, 2, 3 y 4). El proyecto propone establecer cajones en lugar de puentes, subestimando la capacidad de inundación de estos caudales, tal como se observa en el Mapa de zonas propensas a inundaciones de Isla Colón, el EsIA, no identificó y caracterizó esas fuentes de drenaje y su capacidad para generar inundación con la influencia directa del mar.

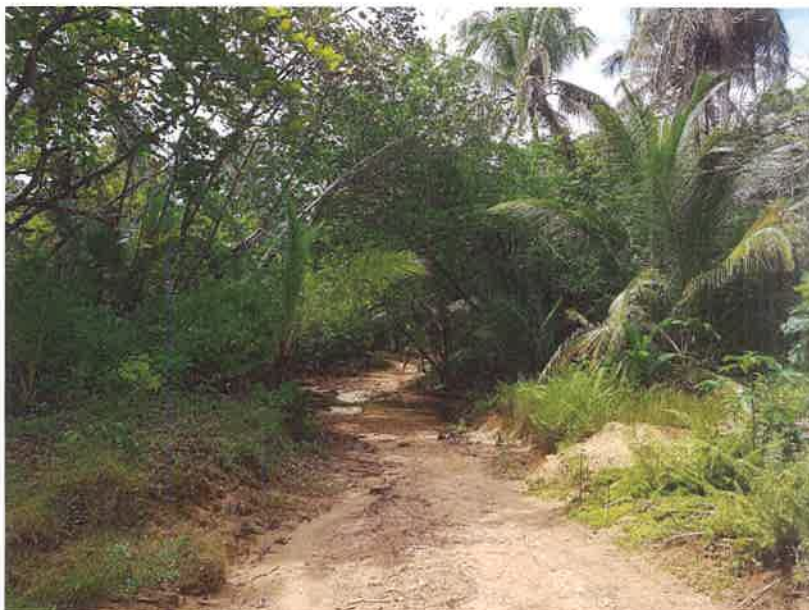
Continuando con la caracterización del recurso hídrico, se encontraron tres fuentes de escorrentía superficial, la Figura 2, muestra la ubicación de una quebrada sin nombre, con una marcada huellas de crecida, con un ancho aproximado de 20.0 metros. Luego las Figura 3 y 4, señala otras quebradas que presentan un ancho de crecida bien marcada de aproximadamente de 40.0 m.

Figura 2. Quebrada sin nombre 1. (WGS84/UTM zona 17 E_362298.44 N_1040611.89)

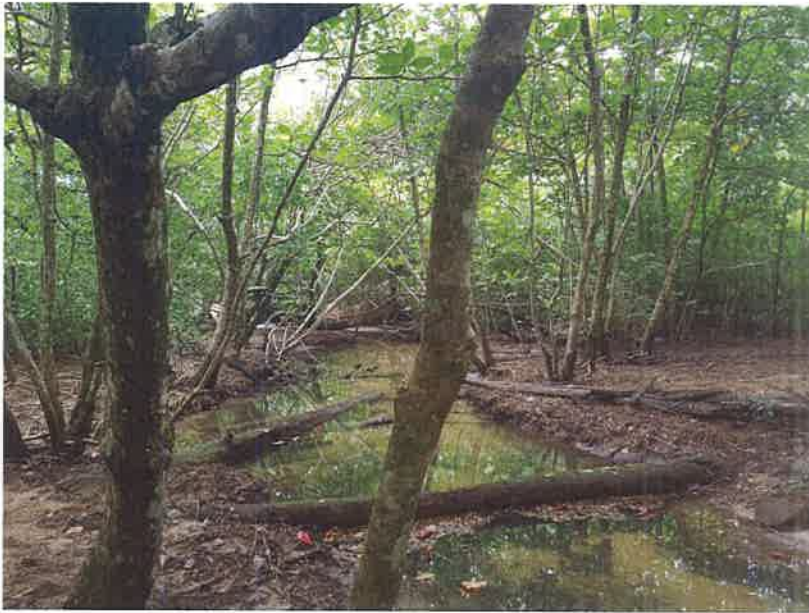
Figura 3. Quebrada sin nombre 2 con ancho de crecida 40.0 m aproximadamente. (WGS84/UTM zona 17 E_361905.43 N_1041596.29)

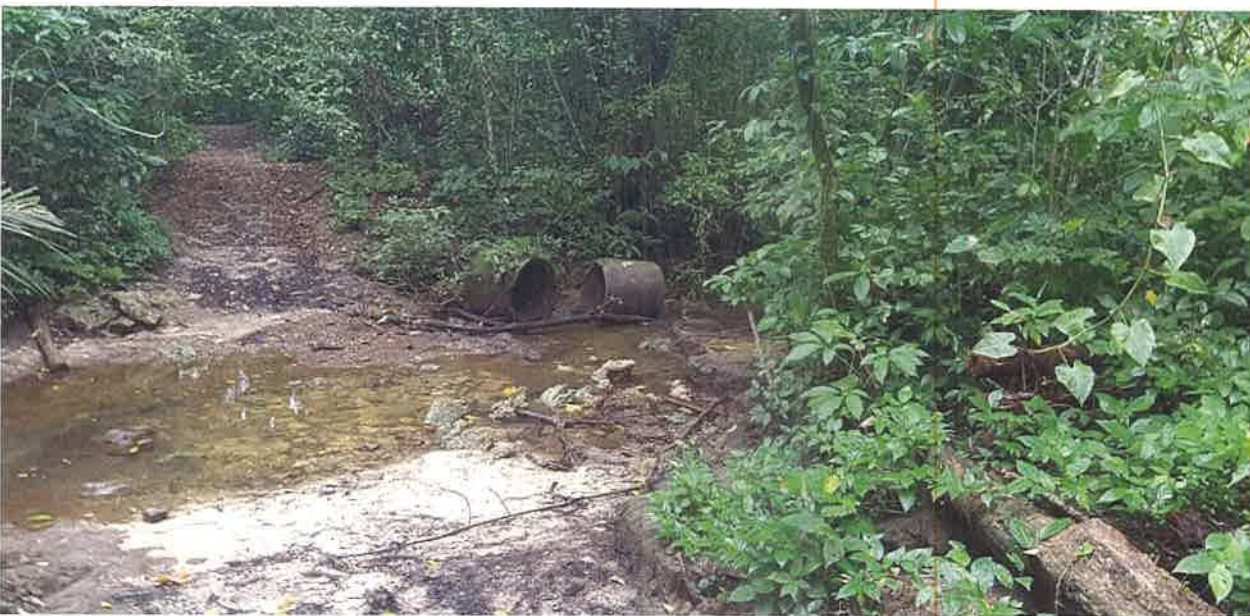
Figura 4. Quebrada sin nombre 3 con ancho de crecida 40.0 m aproximadamente. (WGS84/UTM zona 17 E_360903.96 N_1043012.96)

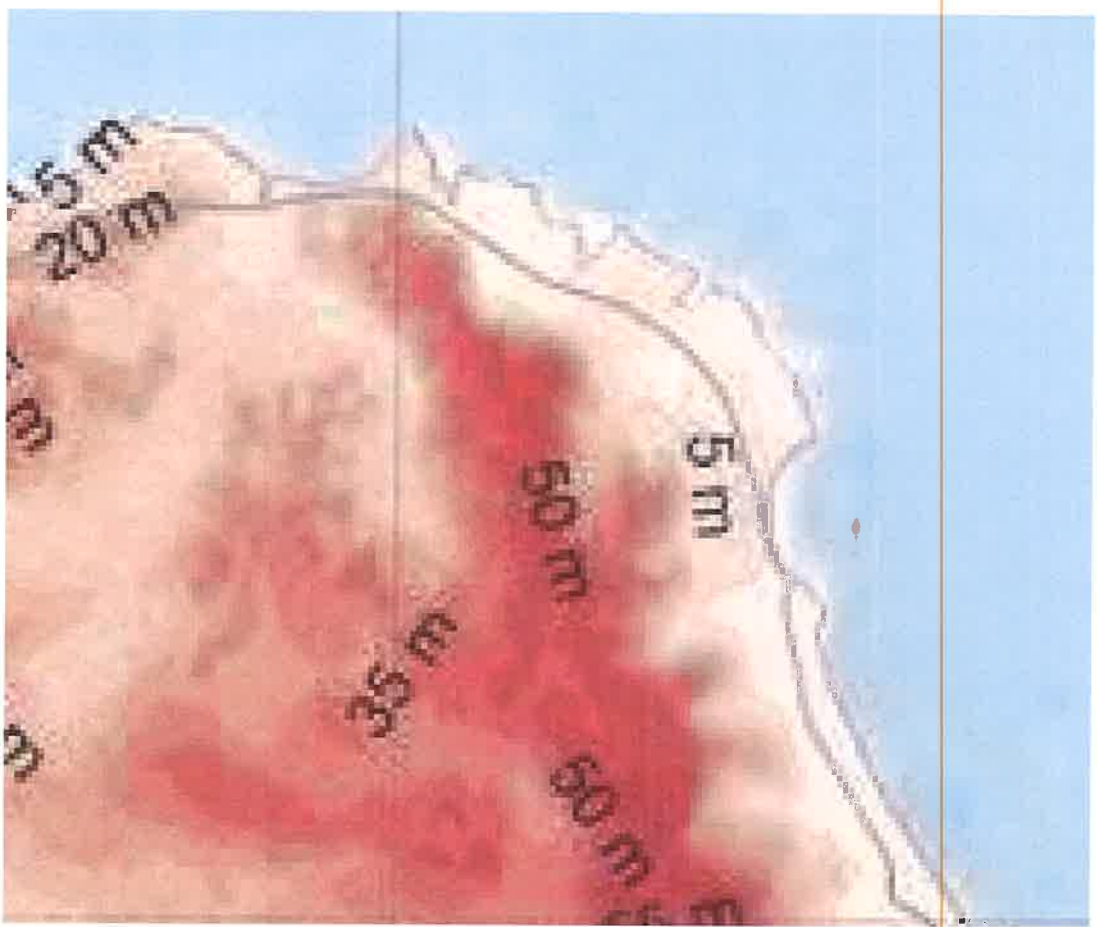
Observando el Mapa de Topografía del EsIA, a escala 1:50000, la curva a nivel de 5.0 msnm, se puede distanciar desde la costa a 400.0 metros en algunos puntos (Ver Figura 5).

Figura 5. Imagen tomada del mapa topográfico del estudio de impacto ambiental.

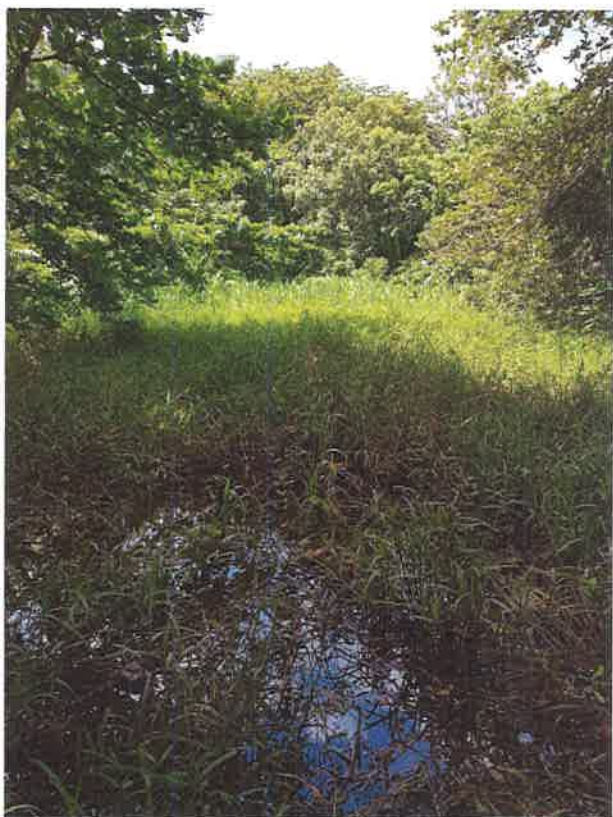
Las características físicas donde se encuentra el alineamiento del proyecto, es cercano a la costa, debajo de los 5.0 msnm, con pendiente de 0 a 4%, el suelo es arenoso a orillas de la costa, luego ocurre la acumulación de sedimentos, materia orgánica y agua hasta que el terreno comienza a elevarse desde los 15.0 msnm, luego el terreno alcanza los 80 msnm de elevación, donde existe parteaguas, que se extiende a lo largo y paralelo con a la costa, que delimita las principales microcuencas de la Isla. Esta condición topográfica explica los ecosistemas de humedales encontrados en la inspección. (Ver Figura 6, 7, 8, y 9).

Figura 6. Ubicación de humedales en el alineamiento del proyecto (WGS84/UTM zona 17 E_362116.09 N_1040796.86)

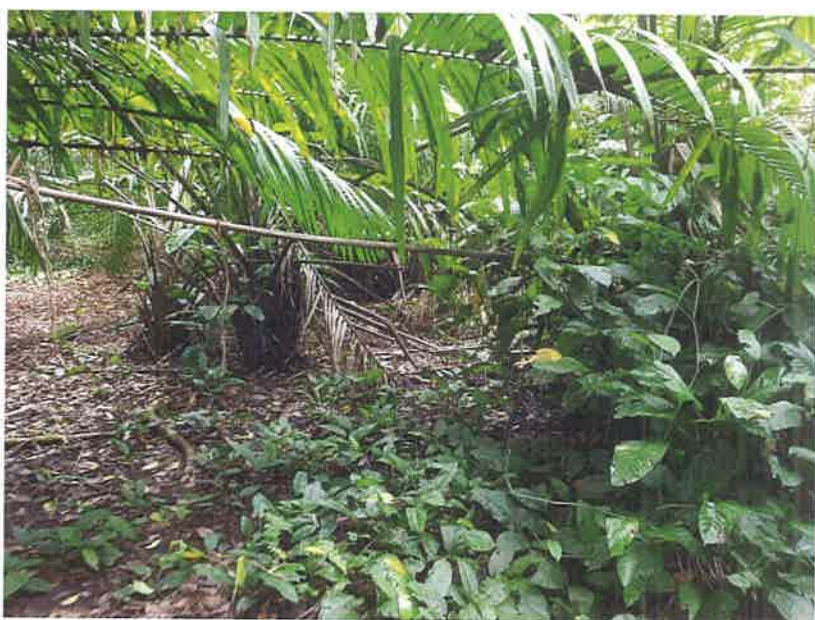
Figura 7. Ubicación de humedales en el alineamiento del proyecto (WGS84/UTM zona 17 E_361786.07 N_1042333.97)

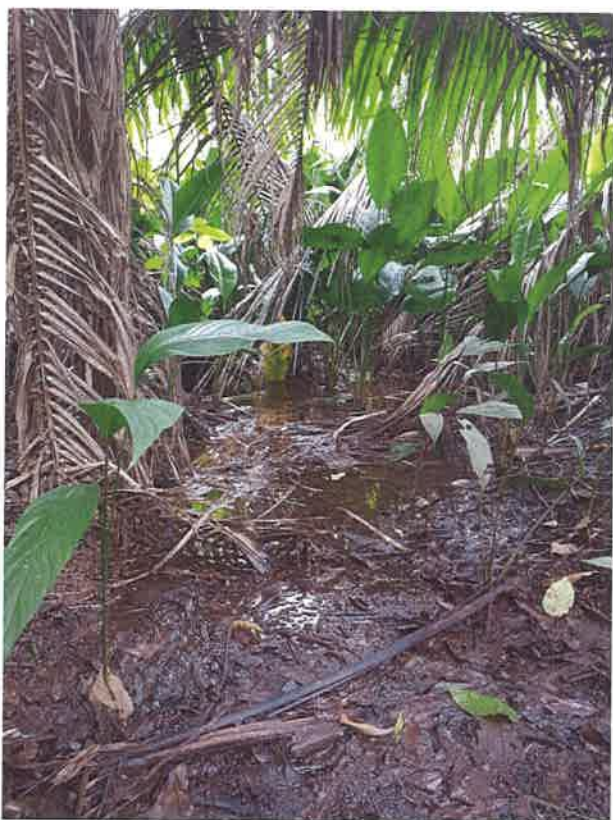
Figura 8. Ubicación de humedales en el alineamiento del proyecto (WGS84/UTM zona 17 E_361543.05 N_1042611.31)

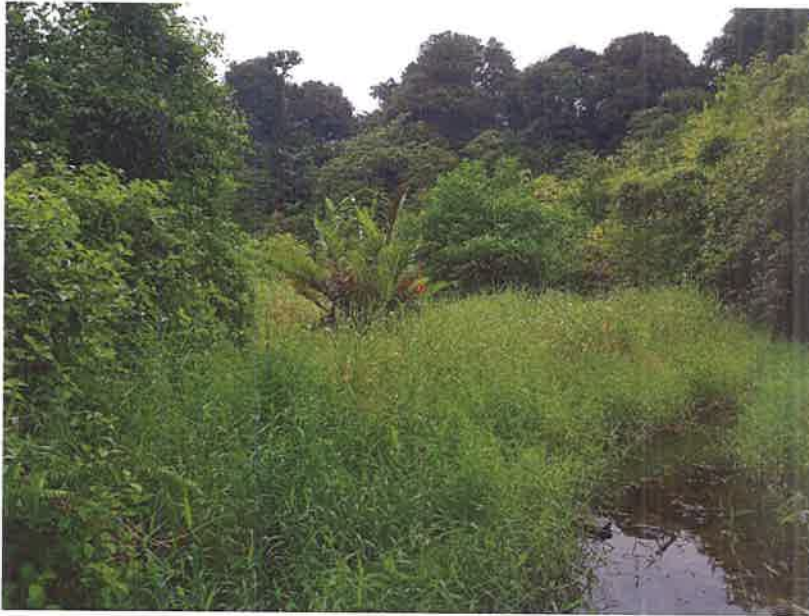
Como el alineamiento está sobre ecosistemas de humedales y se hace dificultoso caminar, se utilizó un sendero interno de la finca privada, que luego dicho alineamiento se une a dicho sendero, y se termina por quedar rodeado por el humedal, esto se muestra en la Figura 9, y es la ubicación donde se terminó la inspección.

Figura 9. Ubicación de humedales en el alineamiento del proyecto (WGS84/UTM zona 17 E_360416.38 N_1042611.31)

La vegetación del humedal marino costero, es cubierto por una gramínea, en los espacios abiertos, también se observó, *Anona glabra*, *Rafia taedigera* y Negra Jorra, (*Acrostichum aureum*), las tres indicadoras de humedales y pero el *A. aureum*, es un indicador de la presencia de aguas salobre dentro del humedal (Ver Figura 9).
