INFORME TÉCNICO DE INSPECCIÓN AL SITIO DE DESARROLLO DEL PROYECTO

Proyecto:	Agroturístico Temático		
Categoría:	I		
Promotor:	Rafael González Fernández-Pacheco		
Ubicación:	Corregimiento de Ocú (cabecera), Distrito de Ocú, Provincia de Herrera		
Expediente No.:	DRHE-I-T-17-2022		
Fecha de la inspección:	27 de Mayo de 2022		
Fecha del Informe:	30 de Mayo 2022		
Participantes:	Nombre	Cargo	Institución
	Ing. Aritzel Fernández	Evaluadora de Impacto Ambiental.	MiAmbiente - Herrera
	Ing. Isselyn Polo	Técnica en Protección Ambiental	Agencia MiAmbiente - Herrera
	Lic. Jorge Serrano	Ing. Saneamiento Ambiental	Equipo consultor

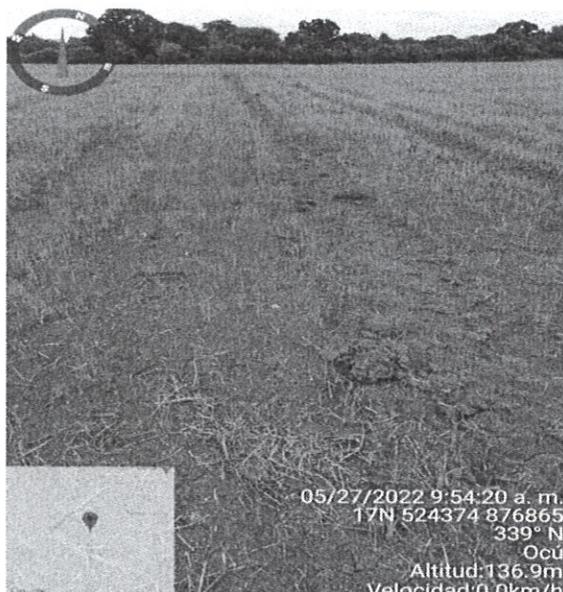
Coordenada de ubicación UTM (WGS-84): 524374 E 876865N	Imagen tomada en el sitio.

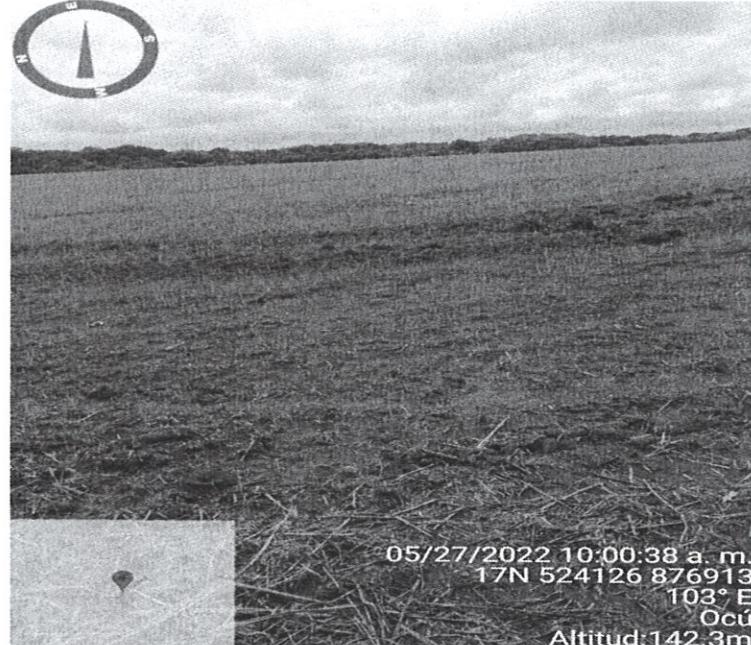
Foto. No. 2: El polígono donde se desarrollará el proyecto actualmente se encuentra sembrado de arroz (etapa vegetativa)

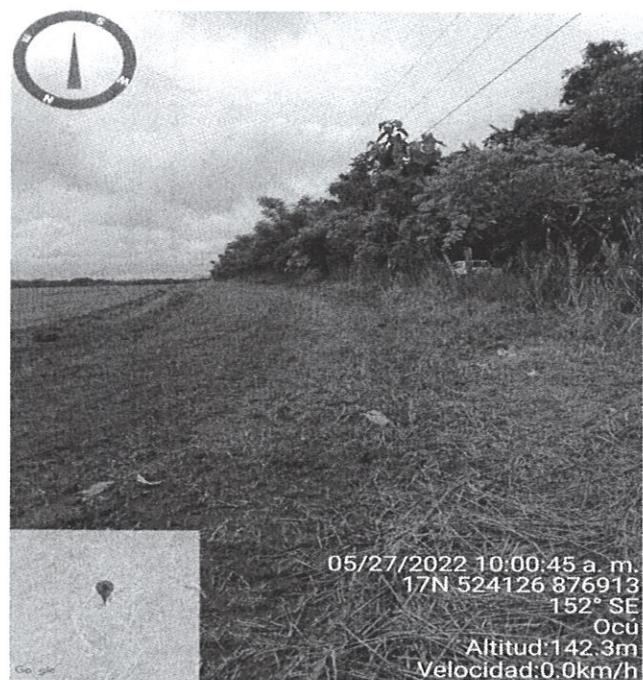
- **Foto. No. 3:** Se puede observar que existen algunos árboles que hacen parte de la cerca viva.

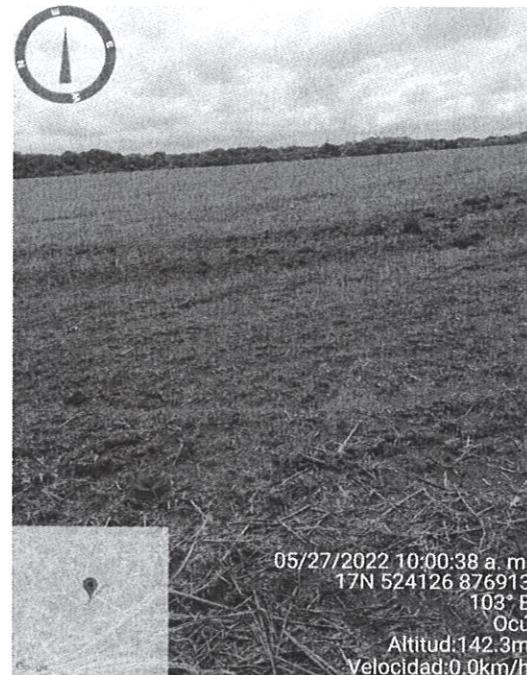
Foto. No. 4: No existen fuentes de agua superficial dentro del polígono del proyecto.
