## FORMATO EIA-FEA-007

## INFORME TÉCNICO DE INSPECCIÓN AL SITIO DE DESARROLLO DEL PROYECTO

<b>Proyecto:</b>	DEPORVIDA SPORTS CLUB.		
<b>Categoría:</b>	I		
<b>Promotor:</b>	DEPORVIDA, SPORTS CLUB, S.A.		
<b>Representante Legal:</b>	Miguel Edgardo Landa Barsallo.		
<b>Ubicación:</b>	Corregimiento de Chitré (Cabecera), Distrito de Chitré, provincia de Herrera.		
<b>Expediente No.:</b>	DRHE-I-F-23-2022		
<b>Fecha de la inspección:</b>	1 de Agosto de 2022		
<b>Fecha del Informe:</b>	2 de Agosto de 2022		
<b>Participantes:</b>	<b>Nombre</b>	<b>Cargo</b>	<b>Institución</b>
	Yuria Benítez	Sección de Evaluación de Impacto Ambiental	MiAmbiente - Herrera
	Lauren Grimaldo	Arquitecta del Proyecto	---
	Antonio Castillo	Arquitecto del Proyecto	---

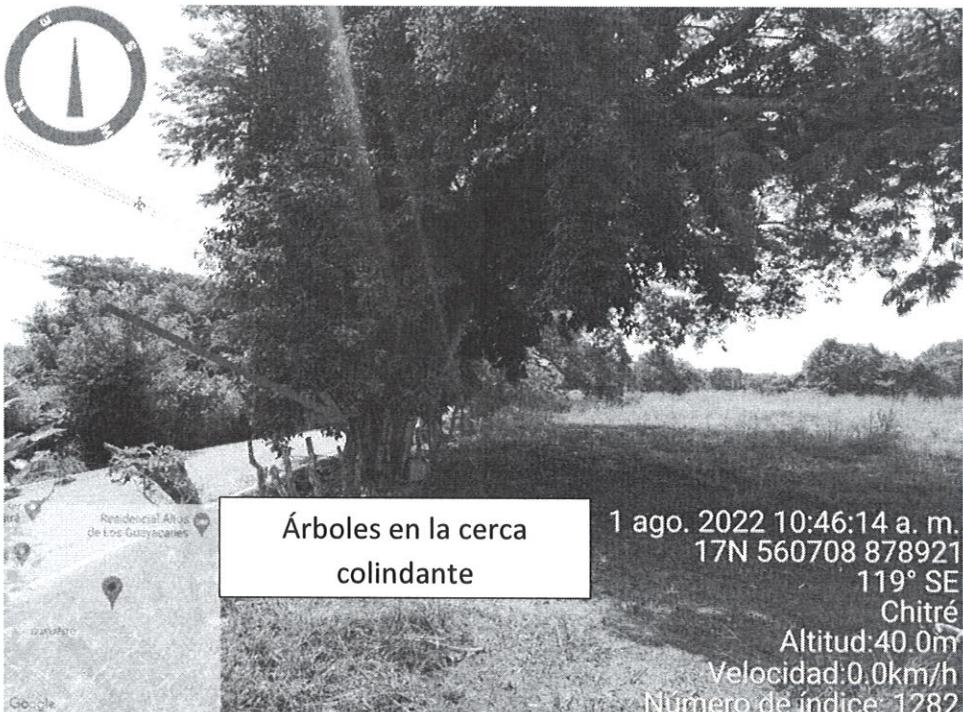
Coordenada de ubicación UTM (WGS-84):	Imagenes tomadas en el sitio.	
560708 E 878921 N

<p>Residencial Altos de Los Guayacanes</p> <p>Árboles en la cerca colindante</p> <p>1 ago. 2022 10:46:14 a.m. 17N 560708 878921 119° SE Chitré Altitud: 40.0m Velocidad: 0.0km/h Número de índice: 1282</p>

**Fig. No. 1:** Vista de los árboles presentes en las colindancias, según lo informado en la inspección, algunos de estos árboles requerirán ser podados y/o talados.

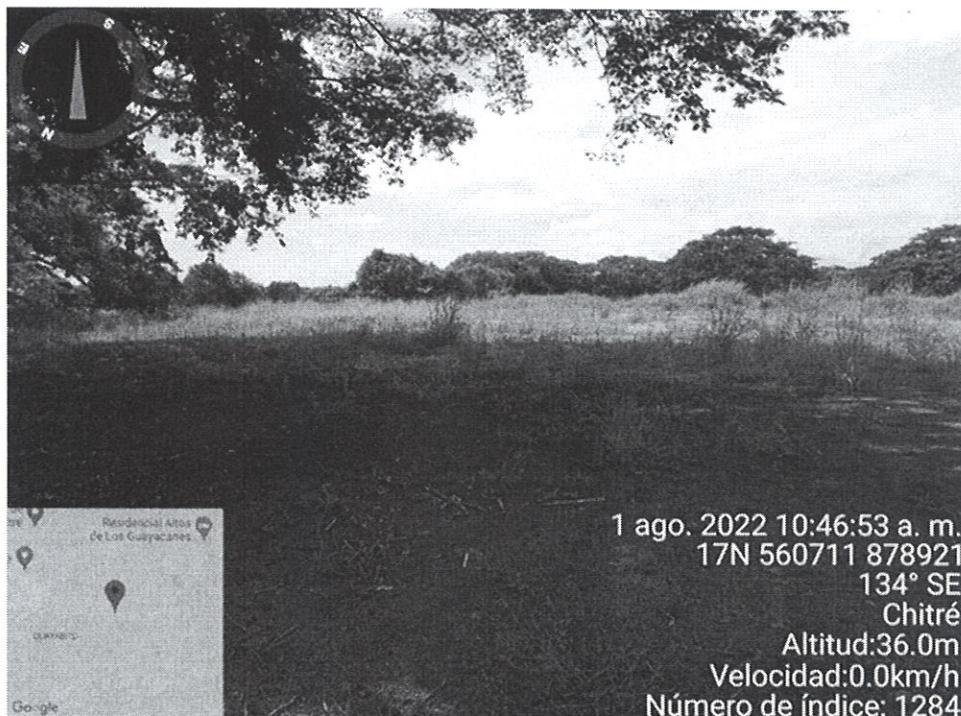
560711 E  
878921 N

**Fig. No. 2:** Vista de la topografía en la cual se desarrollará el proyecto, la que es relativamente plana, a lo interno de la finca, se mantiene cobertura vegetal, conformada por remanentes de gramíneas.

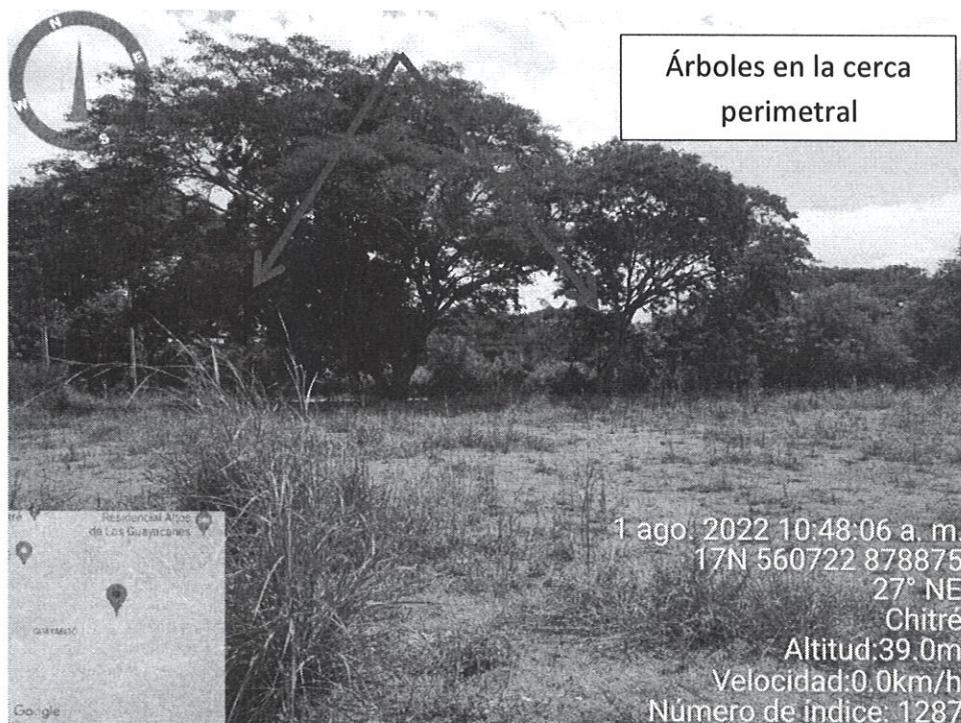
560722 E  
878875 N

**Fig. No. 3:** La topografía en el área del proyecto es relativamente plana. La vegetación presente en el área del proyecto, está conformada por gramíneas y árboles en la cerca perimetral. Según lo indicado en inspección, algunos requerirán ser talados y/o podados.

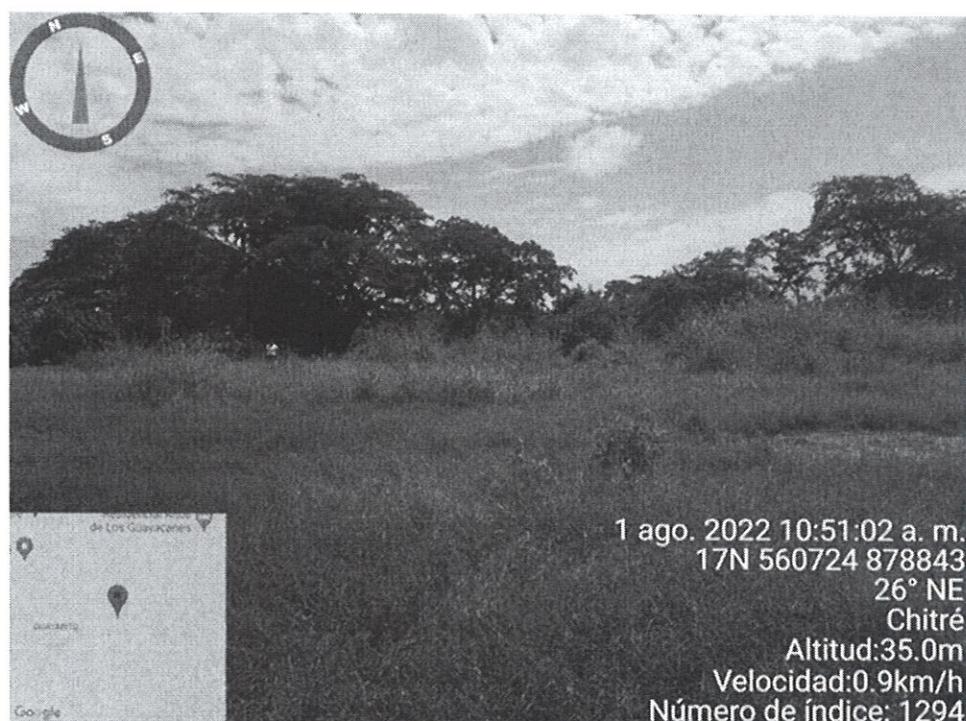
560724 E  
878843 N

**Fig. No. 4:** Vista de la vegetación existente en el área del proyecto, conformada por remanentes de gramíneas.

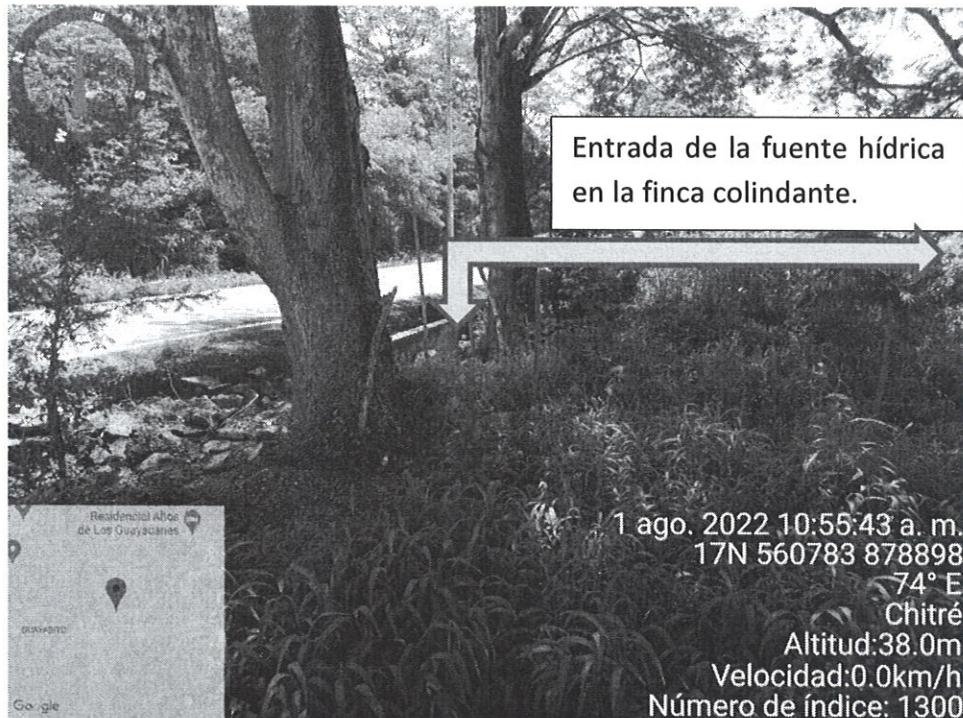
560783 E  
878898 N

**Fig. No. 5:** Vista del punto de entrada y la dirección de la fuente hídrica en la finca colindante al proyecto. Este punto se ubica aproximadamente 30 metros lineales del vértice más cercano del polígono del proyecto.
