SECCIÓN DE EVALUACIÓN DE IMPACTO AMBIENTAL

INFORME TECNICO DE INSPECCIÓN N°. SSHCH-034-2022

ASUNTO	Atender solicitud de la Sección de Evaluación de Impacto Ambiental en la cual se solicita apoyo técnico para realizar inspección de campo como parte del proceso de evaluación del proyecto denominado “Estudio, Diseño y Construcción de Obras para la Rehabilitación del Sistema de Acueducto de la Comunidad de Volcán” presentado por INSTITUTO DE ACUEDUCTO Y ALCANTARILLADOS NACIONALES (IDAAN)
UBICACIÓN	Corregimiento de Volcán, Distrito de Tierras Altas, Provincia de Chiriquí.
FECHA DE INSPECCIÓN	Miércoles 27 de julio de 2022
FECHA DE INFORME	Lunes 01 de agosto de 2022
PARTICIPANTES	Por el Ministerio de Ambiente: -Técnico Evaluador SEIA – Lesly Ramírez -Técnico Evaluador SEIA – Alains Rojas -Técnico en manejo de cuencas – Dalmis Trejos Por el promotor: -Director Regional IDAAN – Máximo Miranda -Equipo Consultor y personal contratista

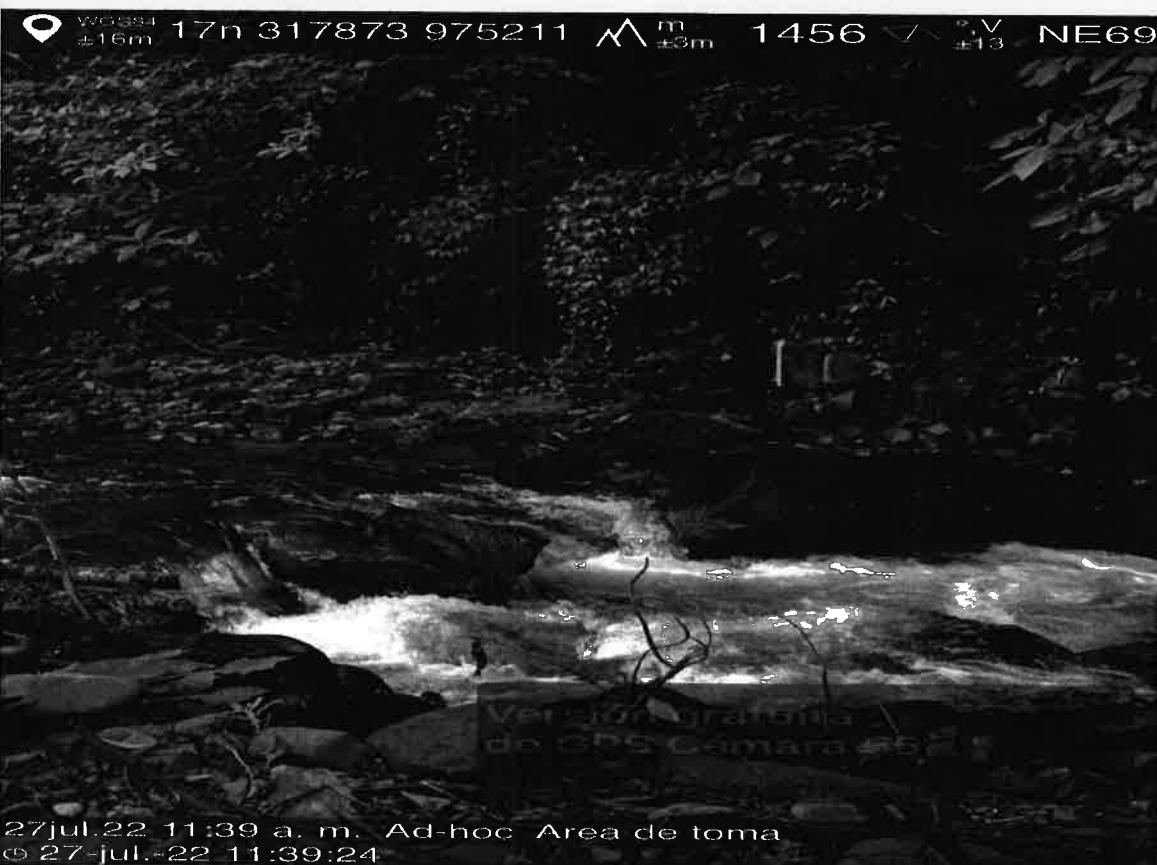
- ❖ La fuente hídrica Quebrada Tizingal, se encuentra tipificada como una quebrada permanente, sin embargo la misma presenta una drástica disminución de caudal en la época seca del año (enero – abril), actualmente la fuente hídrica posee 10 concesiones para uso de agua, para usos Hidroeléctricos, Doméstico, Agrícola, Belleza escénica, Recreativo y Turístico, de las cuales siete (7) se sitúan aguas abajo del punto de toma del IDAAN y tres (3) aguas arriba. Es importante destacar que a aproximadamente 1,665 metros aguas arriba del sitio de toma propuesto por el IDAAN, se encuentra ubicado un proyecto hidroeléctrico y 875 metros aguas abajo de este, otra concesión de agua con fines hidroeléctricos, actualmente ambos proyectos no se encuentran operativos, producto de los estragos ocasionados por los huracanes ETA e IOTA, no obstante las concesiones de agua para estos proyectos se encuentran activas, el caudal aproximado otorgado para estos proyectos

- ❖ Las metodologías empleadas para la estimación de caudales de la Quebrada Tizingal, polígonos de Thiessen, Isoyetas y promedio aritmético, a pesar de ser bastante precisas poseen márgenes de error, esto sin considerar que los datos empleados para estas operaciones son datos históricos de estaciones pluviométricas, que actualmente no cuentan con una data actualizada, teniendo presente el cambio climático y los diversos fenómenos que azotan año tras año nuestro país, es de vital importancia contar con datos actualizados que nos permitan conocer el caudal real de la Quebrada Tizingal en ambas épocas del año, con el fin de tomar decisiones concretas, sin afectar a usuarios actuales. En consecuencia de ello, se debe solicitar al promotor dos aforos en la época lluviosa (mayo – diciembre) y uno en la época seca (enero – abril).

Área de captación propuesta por el IDAAN, Quebrada Tizingal – coordenadas 317873 mE ; 975211 mN. Fuente: **SSHCH (2022)**

- ❖ Se recomienda que al momento de realizar la desviación de la Quebrada Tizingal, se tengan en consideración los usuarios formales del recurso hídrico aguas abajo, a fin de que la obra no cause afectaciones en el suministro de agua de dichos usuarios.
- ❖ Para los trabajos de construcción y mitigación de partículas en suspensión se recomienda al promotor tramitar los permisos para uso temporal de agua en el Ministerio de Ambiente, en el cumplimiento del Decreto Ley N° 35 del 22 de septiembre de 1966.
- ❖ Se recomienda cumplir con los compromisos establecidos dentro del EslA y ceñirse a lo planteado en el Estudio Hidrológico con el propósito de preservar la fuente hídrica y evitar posibles contaminaciones.

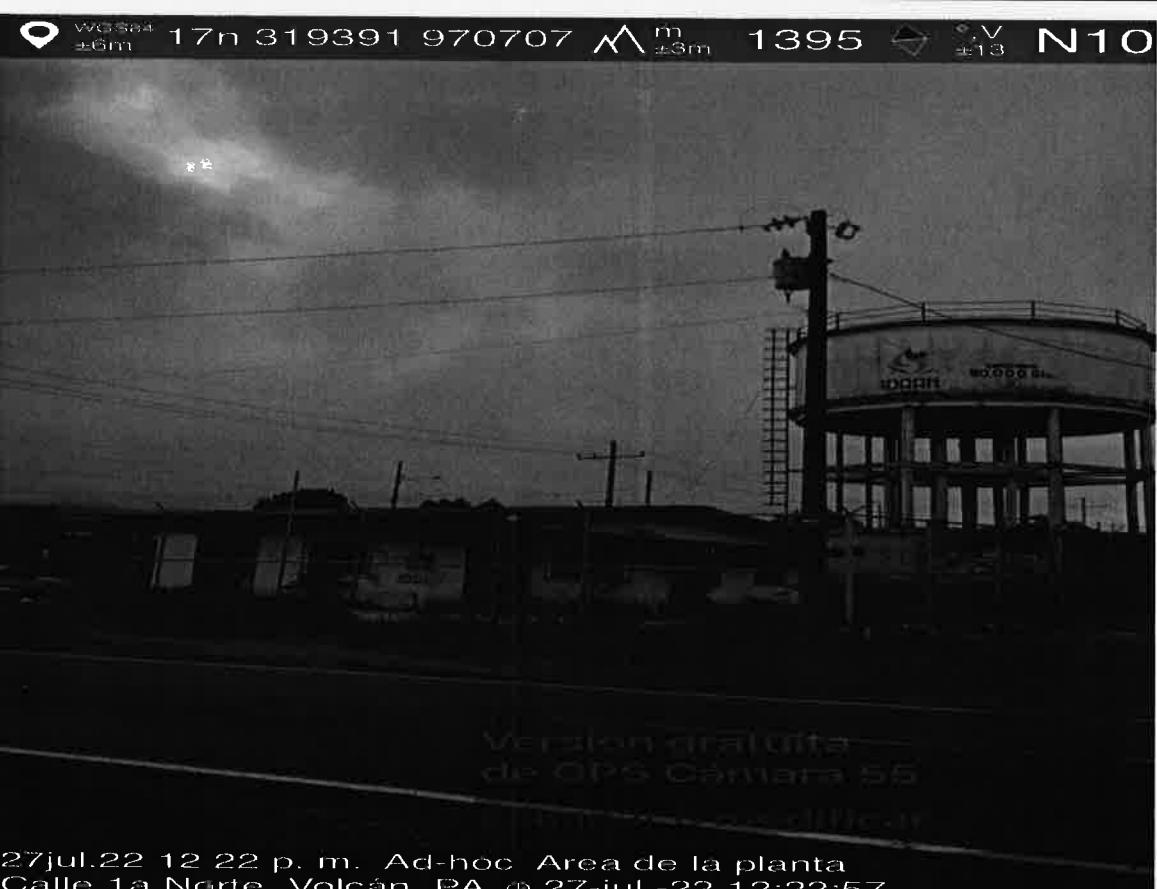
Sitio de planta potabilizadora tipo paquete, estación de bombeo y oficinas administrativas. Fuente: **SSHCH (2022)**
